**OCUPAÇÃO E USO DA TERRA NA BACIA HIDROGRÁFICA DO
RIO BOA ESPERANÇA E AS ALTERAÇÕES NOS CANAIS
FLUVIAIS URBANOS EM TERRA NOVA DO NORTE - MATO
GROSSO**

**CÁCERES – MT
2020**

Dissertação apresentada à Universidade do Estado de Mato Grosso – UNEMAT, como parte das exigências do Programa de Pós-graduação em Geografia para obtenção do título de Mestre.

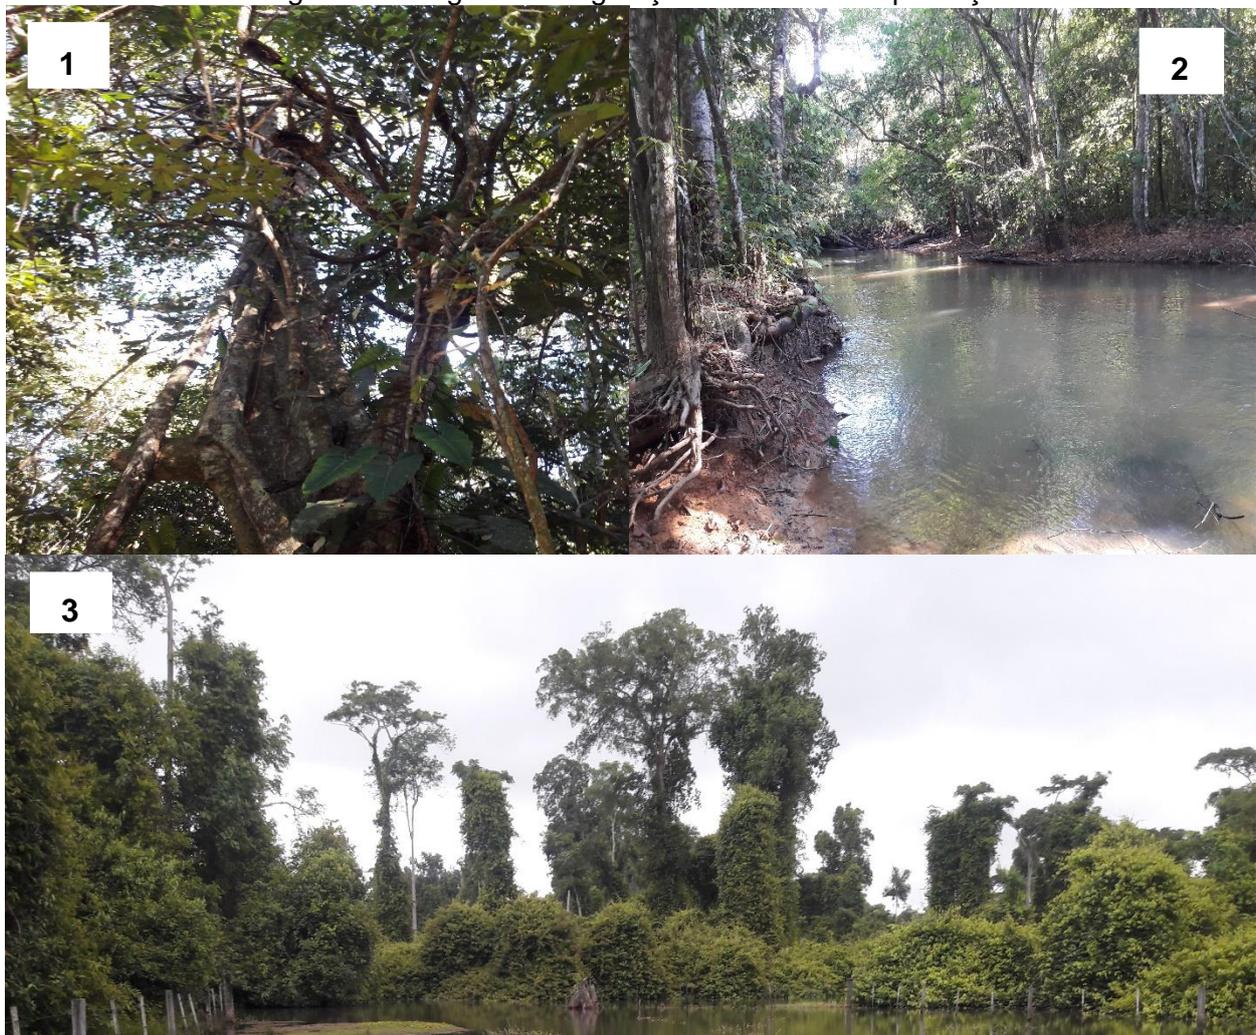
Figura 9 - Imagens da vegetação do Rio Boa Esperança

Fonte: Autora (04/08/2019). (1) Floresta Estacional Semidecidual Submontana; (2) Floresta Ombrófila Aberta Submontana e (3) Floresta Estacional Semidecidual Submontana.

Na bacia hidrográfica do rio Boa Esperança, verifica-se a ocorrência de *Floresta Ombrófila Aberta Submontana* e *Floresta Estacional Semidecidual Submontana com dossel emergente*: A *Floresta Ombrófila Aberta Submontana*, presente em maior área, localiza-se no alto, médio e baixo curso da bacia hidrográfica do rio Boa Esperança com 47,08% (Tabela 10) da área de estudo. Pela descrição encontrada em RADAMBRASIL (1980), essa vegetação exibe um maior número de indivíduos arbóreos como Carapanaúba e Uxirana. Em meio a essa vegetação, apresenta-se cipó-cruz, cipó-de-sangue e rabo-de-camelão entre outras espécies. Aspectos da vegetação podem ser observados na Figura 9.

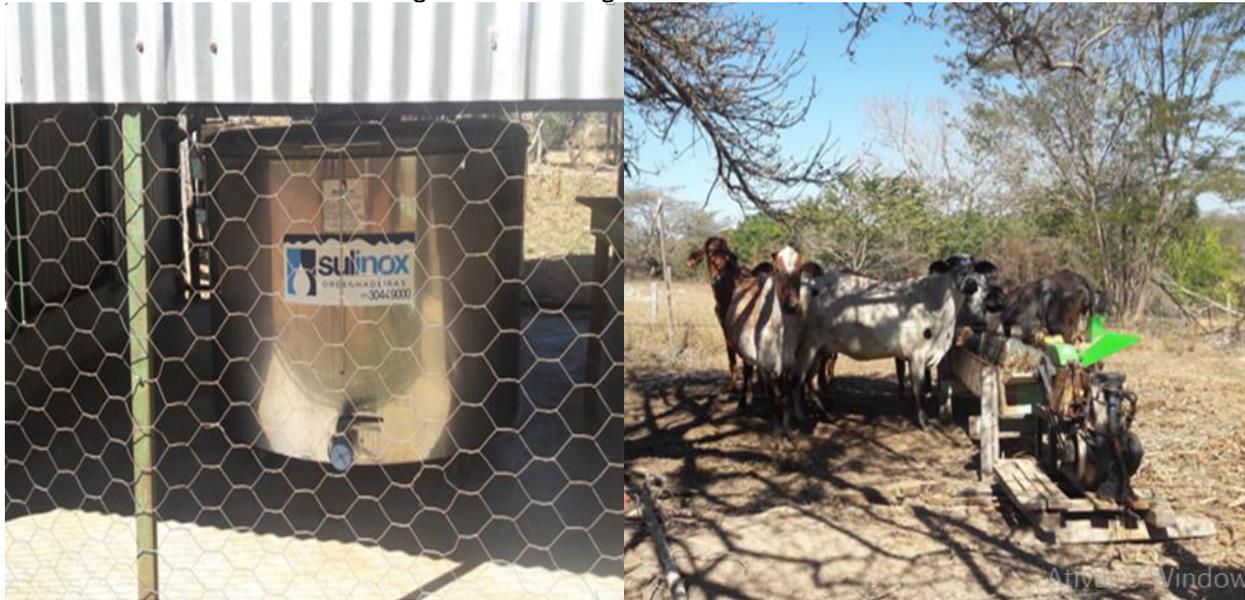
Figura 13 - Refrigerador comunitário

A bacia hidrográfica do rio Boa Esperança é usada predominantemente à pastagem para criação de gado, que, no município, é criado no sistema extensivo e intensivo. A principal atividade desenvolvida é a bovinocultura leiteira, cuja produção é “depositada em resfriadores individuais e/ou comunitários, coletados no máximo dentro de 48 horas, em caminhões com tanques isotérmicos, destinados à Indústria de Laticínios” (COOPERNOVA, 2019, p. 01) (Figura 13).

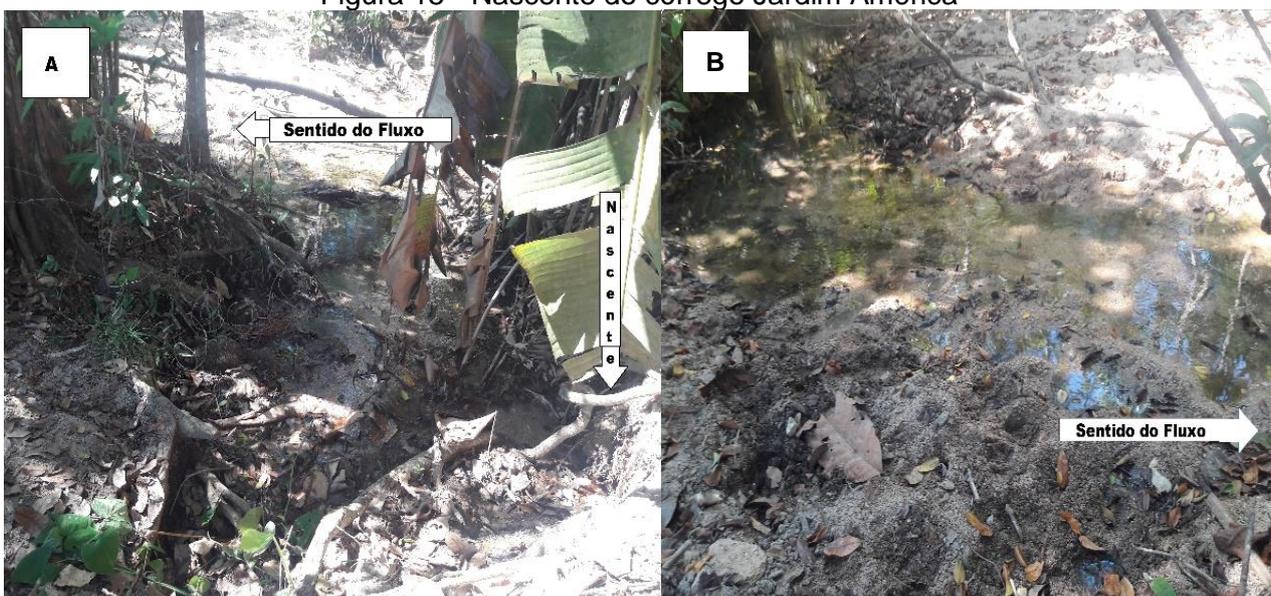
Figura 15 - Nascente do córrego Jardim América

Observou-se que, na nascente desse córrego, não há presença de vegetação, o que favorece o escoamento das águas pluviais e carreamento de sedimentos ao canal, provocando o assoreamento do leito (Figura 15 A). Nessa mesma área, notou-se o pisoteio do gado no entorno e dentro do curso d'água, o que contribui para a compactação do solo, podendo reduzir a infiltração e aumentar os processos erosivos (Figura 15 B).

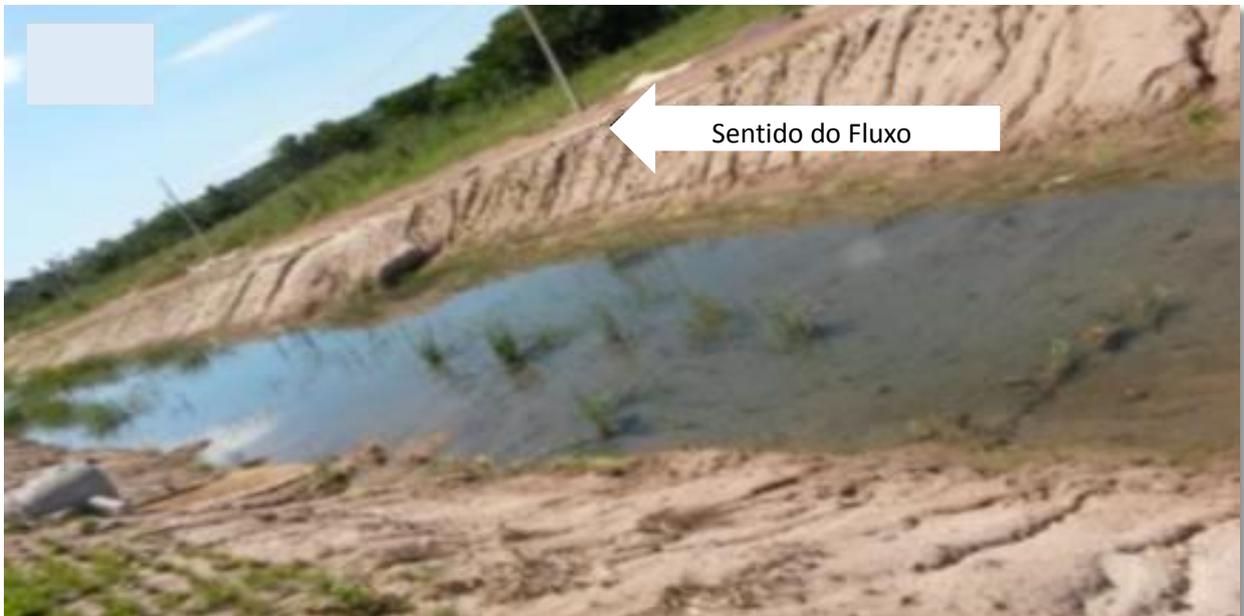
Figura 16 - Córrego Jardim América “espelho d’água”

Observa-se, na Figura 16, que foi plantado grama nas margens do espelho d’água, com o intuito de minimizar a erosão marginal; no entanto, a falta de manutenção (limpeza e irrigação) propiciou erosão das margens e favoreceu o assoreamento do canal.

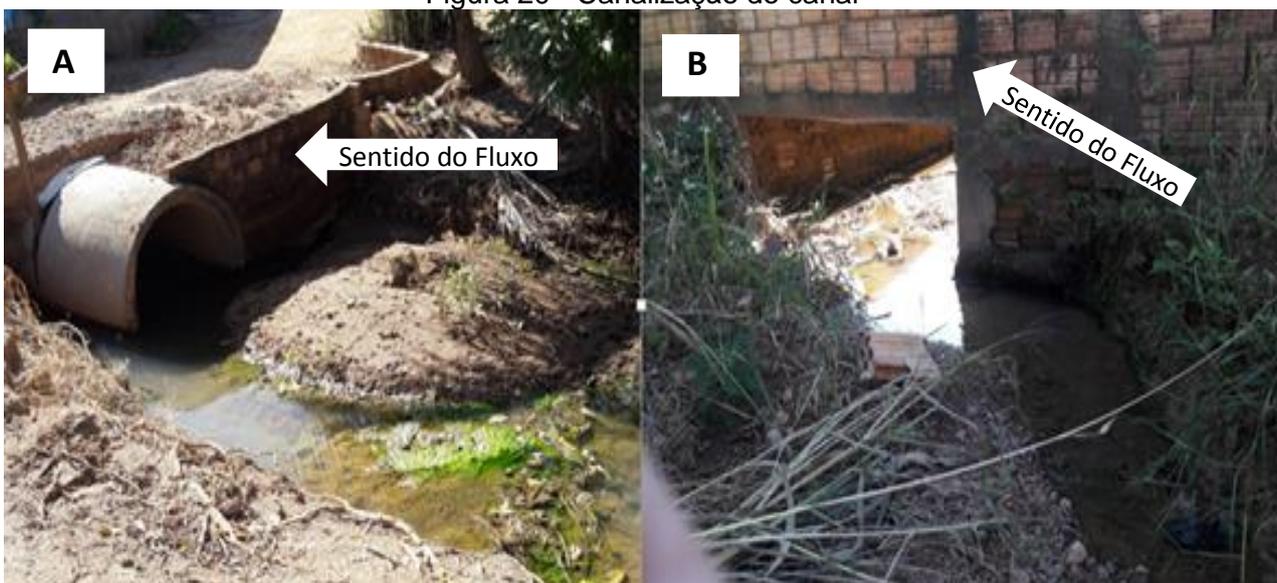
Figura 20 - Canalização do canal

O curso de água que se forma dentro da propriedade foi canalizado pelo morador, o qual colocou tubulações, pois tem sua casa construída no final do lote (Figura 20 A). Próximo à nascente, foi construído um muro, na divisa dos lotes, e foi feita a canalização do córrego, que promove o represamento de água e acúmulo de sedimento em período de chuva. Devido a essa alteração no canal fluvial, a água que chega não consegue escoar e inunda os lotes vizinhos e a estrada (Figura 20 B).

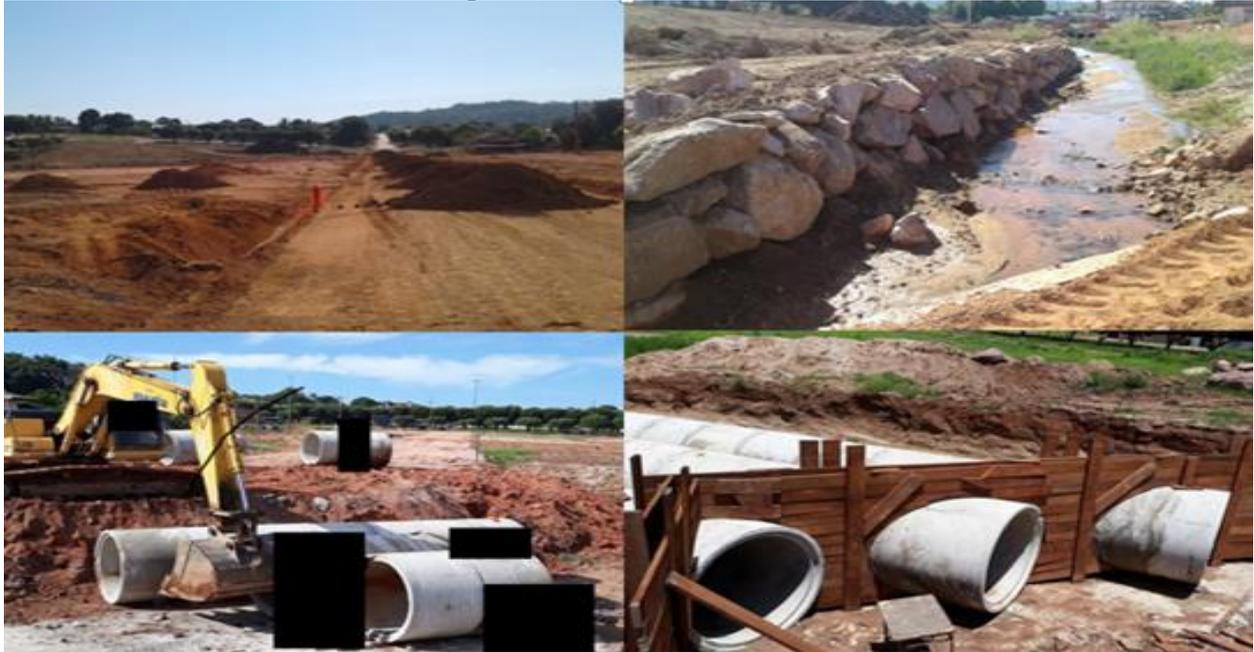
Figura 22 - Loteamento novo

Logo abaixo (cerca de 300m aproximadamente), a gestão pública iniciou a construção de um lago o qual teve a obra embargada porque promovia inundações a montante. Nesse mesmo local, a gestão municipal atual está fazendo um aterro para construção de um novo loteamento. Não há presença de cobertura vegetal na área desse loteamento e a declividade favorece o carregamento de sedimentos para o canal, pois as águas pluviais levam os sedimentos do aterro para a calha do rio (Figura 22).

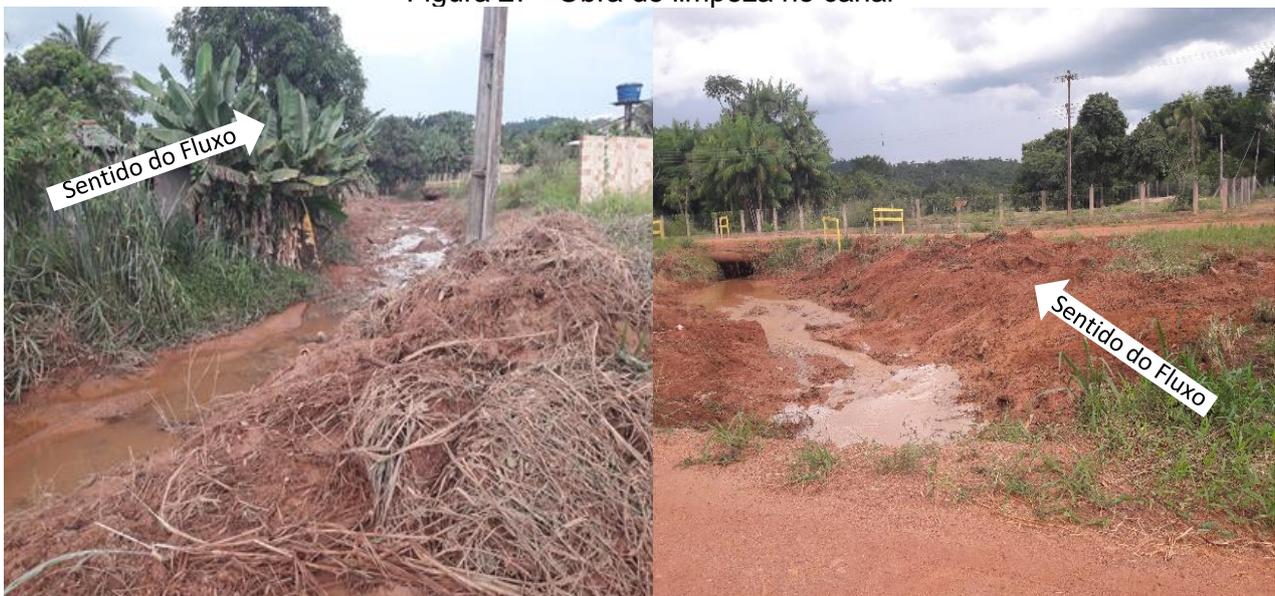
Figura 27 - Obra de limpeza no canal

Os sedimentos retirados do leito do canal foram depositados em suas margens. Heinrich et al. (2015) destacam que os sedimentos necessitam de um local adequado para serem descartados, mas, infelizmente, isso não ocorreu: o material permaneceu nas margens do canal e será facilmente carregado para o curso d'água quando houver as próximas chuvas, assoreando-o novamente. Efeitos sobre as margens do canal podem ser observados na figura 27.

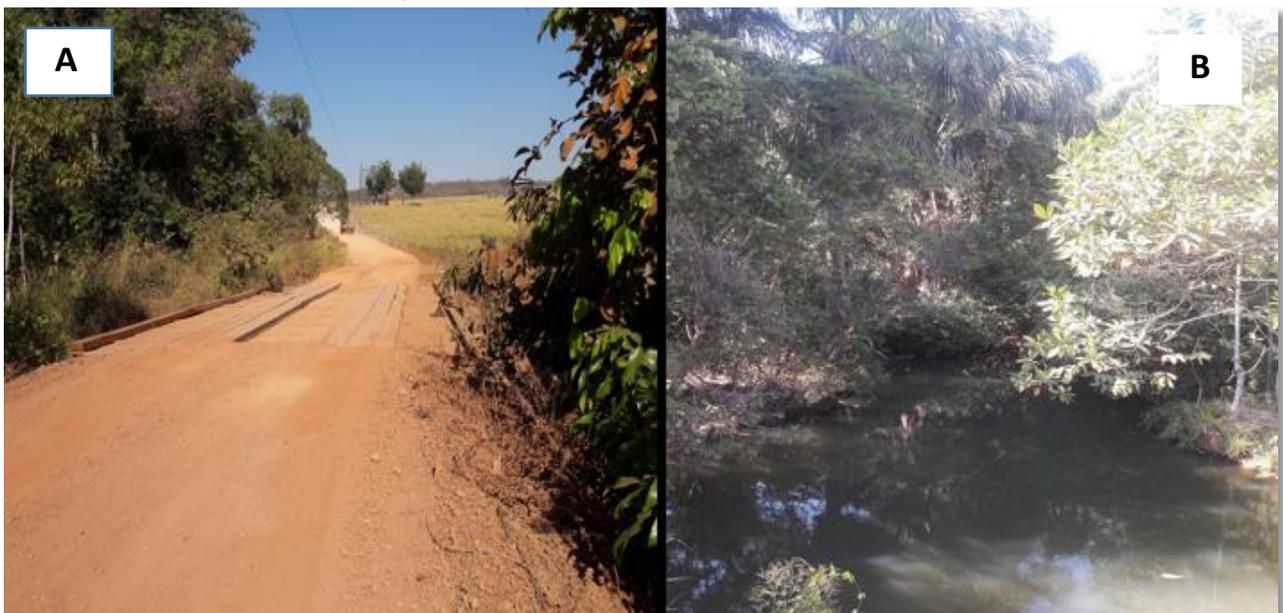
Figura 30 - Ponte acesso parque florestal

O segundo ponto amostrado no córrego Bom Fim localiza-se na estrada de acesso ao balneário Parque Florestal (Figura 30 A). Apresenta uma estreita faixa de mata ciliar; na sequência, pastagem e erosão nas margens do canal (Figura 30 B).

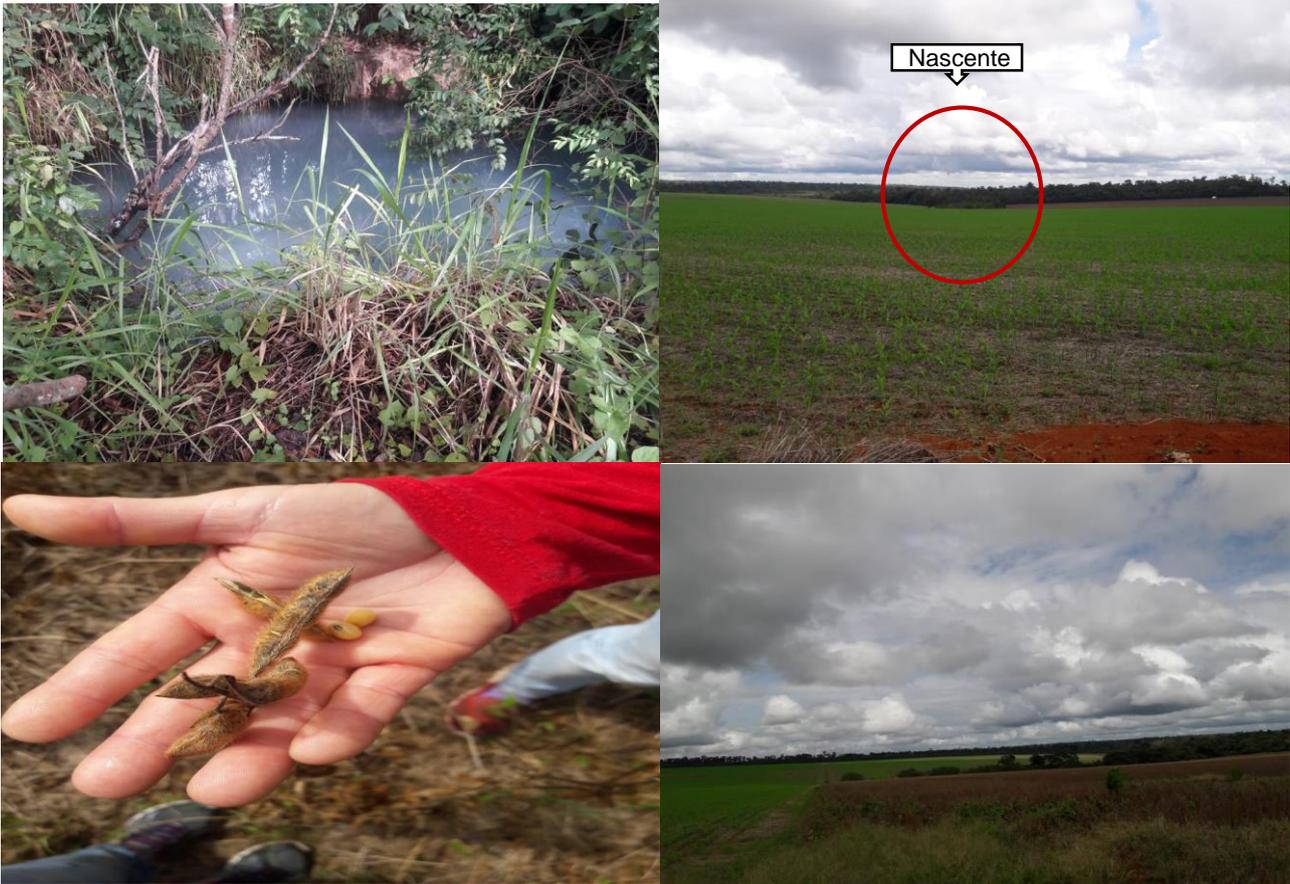
Figura 33 – Nascente do rio Boa Esperança

Próximo à nascente, o proprietário cultiva soja e milho com aplicação de fertilizantes, entre outros produtos, com utilização de maquinários. Esses produtos podem atingir o lençol freático e serem carregados por meio do escoamento superficial até a nascente.

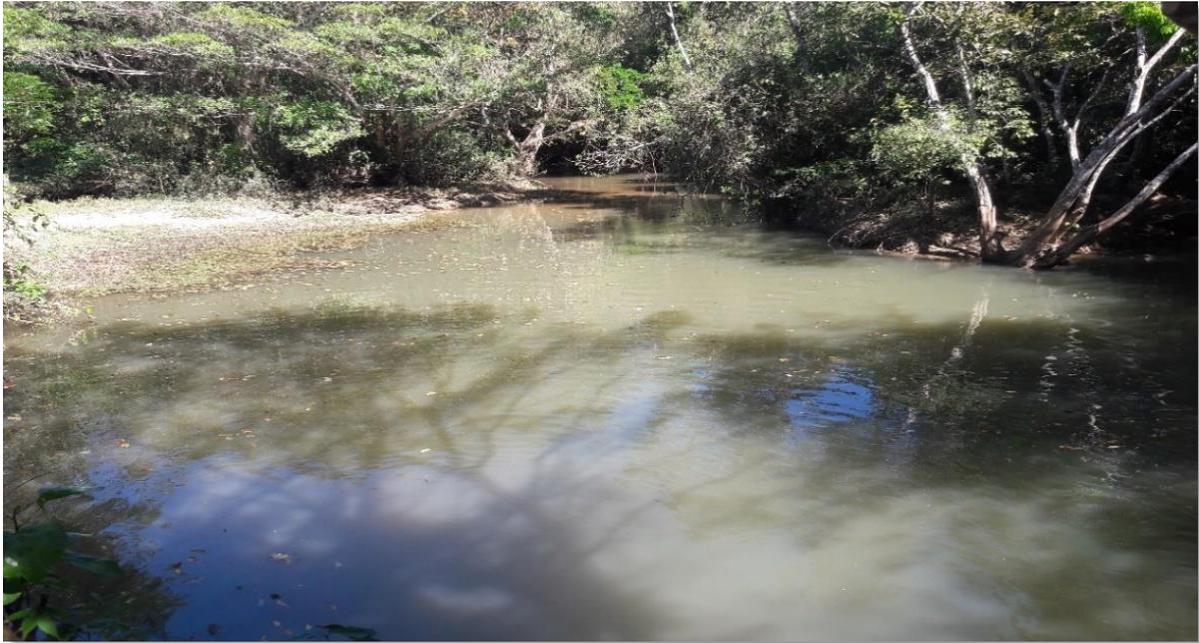
Figura 36 - Rio Boa Esperança - Sítio Morada do Sol

O primeiro ponto do médio curso está alterado devido à pastagem e ao pisoteio do gado na margem direita do canal (dessedentação de animais). Os moradores do sítio e amigos utilizam o local para pesca e recreação (Figura 36).

Estudo realizado nesse ponto – por Mota et al. (2018) – aborda o percentual de sedimentos suspensos, 0,019mg/L. Quanto ao sedimento de fundo, predomina areia fina (42,95%), seguida por areia grossa (26,90%), areia média (25,30%), silte (2,6%) e argila (2,25%), tendo capacidade de transporte de sedimentos grosseiros. A intensificação desse transporte pode acarretar um desequilíbrio nas condições normais desse ambiente.

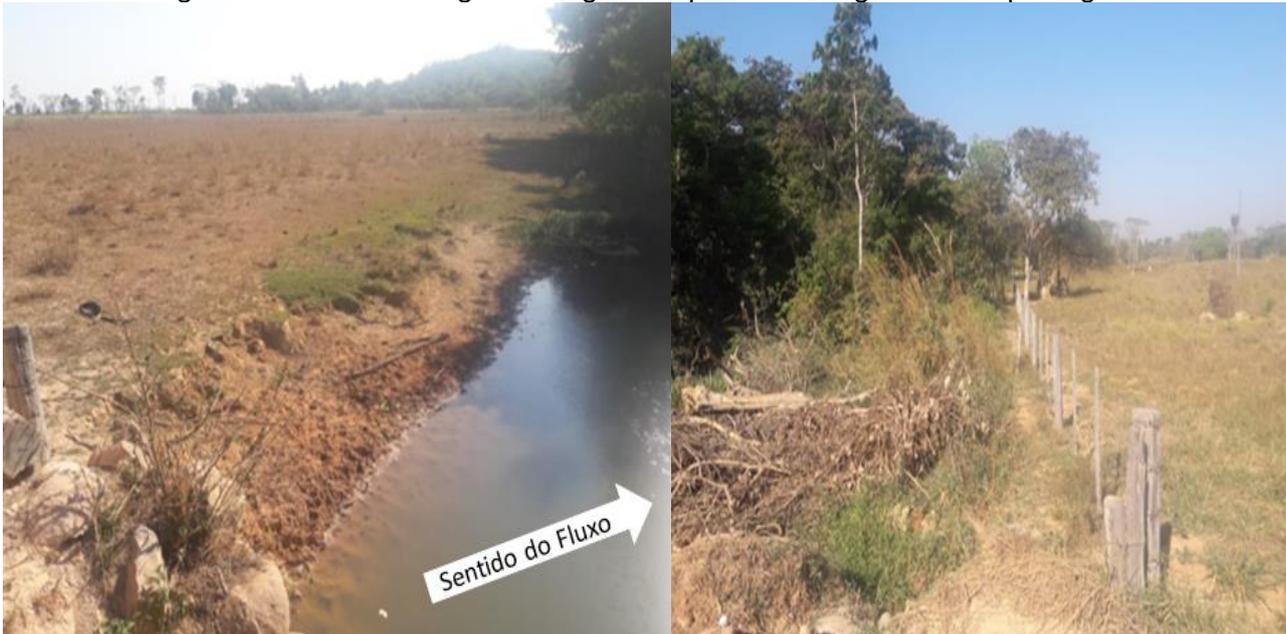
Figura 41 - Pisoteio do gado margem esquerda e margem direita pastagem

Segundo os estudos de Marchão et al. (2009, p. 02), a compactação “do solo pelo pisoteio animal, agravada pela remoção da vegetação pelo pastejo, pode diminuir as taxas de infiltração, aumentar a erosão e reduzir o crescimento radicular das plantas”.
