**SUB-BACIA HIDROGRÁFICA DO CÓRREGO DA SAÚDE: CANAL
FLUVIAL URBANIZADO, FISIOGRAFIA E
HIDROSSEDIMENTOLOGIA EM JAURU – MATO GROSSO**

Dissertação apresentada à Universidade do Estado de Mato Grosso (Unemat), como parte das exigências do Programa de Pós-graduação em Geografia (PPGGeo), para obtenção do título de Mestre em Geografia.

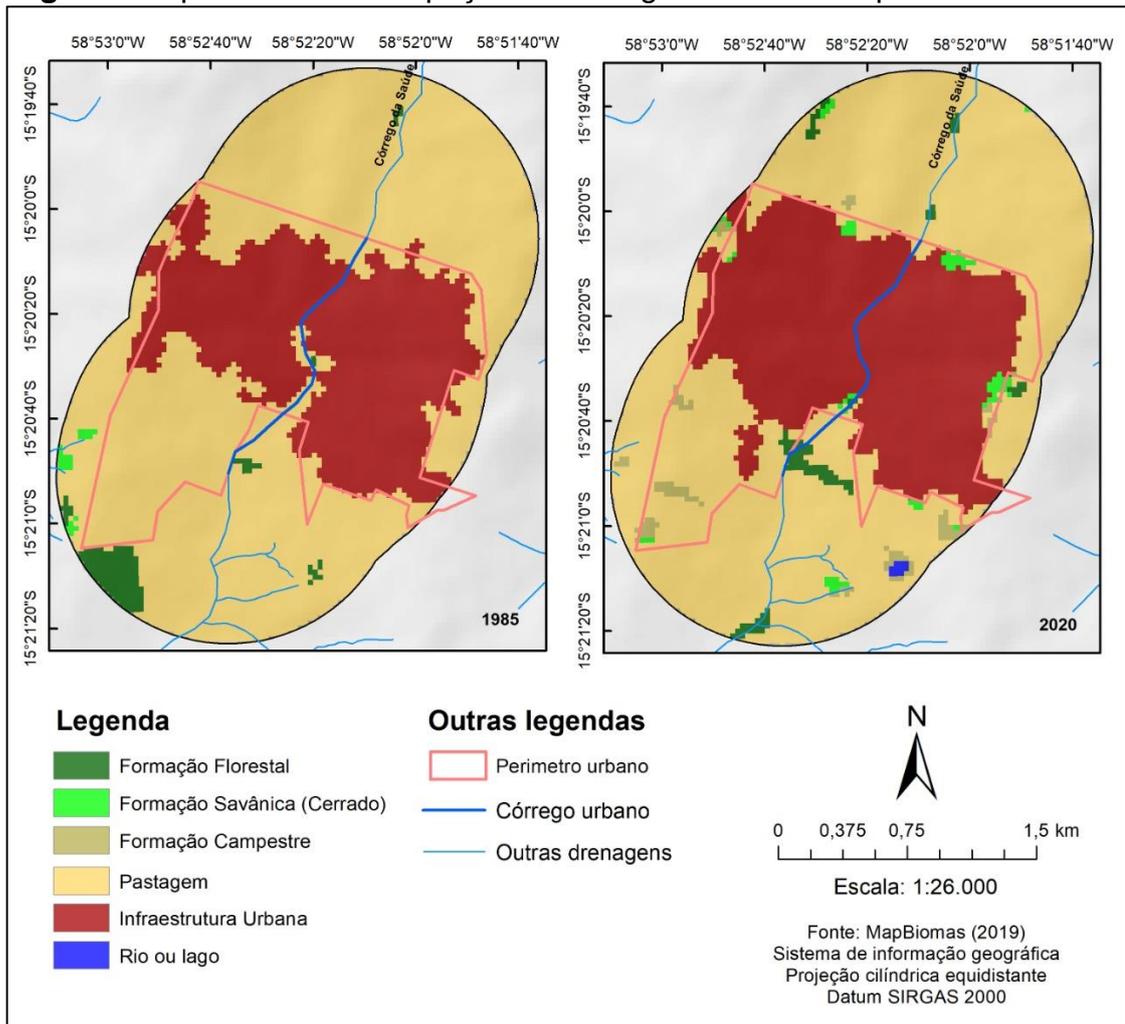
Figura 2: Tipos de uso e ocupação do córrego da Saúde no perímetro urbano

Em 35 anos, a urbanização cresceu 4,46% e juntamente com esse desenvolvimento o córrego da Saúde passou por transformações significativas de ordem fisiográfica (Figura 6). Foram construídas ao longo do perímetro urbano, casas, comércios, asfalto, pontes e galerias, bem como descaracterizando as margens com obras de canalização e construções de muros de gabião. Não se respeitou o leito excepcional para ocupação nem a legislação de 30 m conforme a largura do rio.

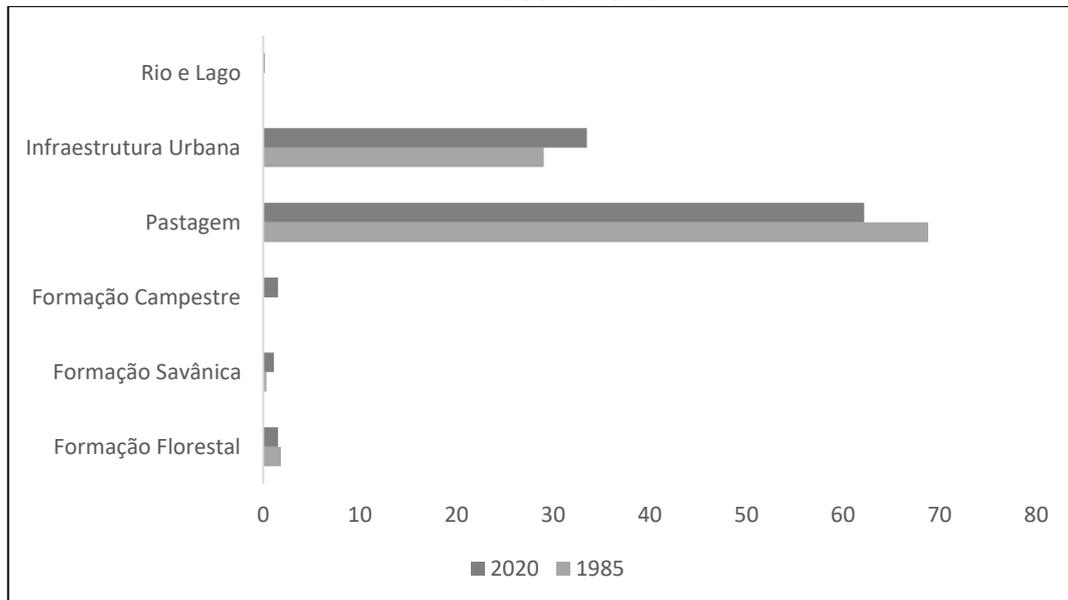
Figura 3. Tipos de uso e ocupação no entorno do córrego da Saúde em 1985 e 2020

Pode-se verificar que as atividades econômicas estão contribuindo com as alterações na rede hidrográfica do córrego da Saúde. Mesmo que tenha reduzido 6,61% da pastagem nesses últimos 30 anos, ainda é bastante considerada a área que está sendo ocupada (Figura 5).

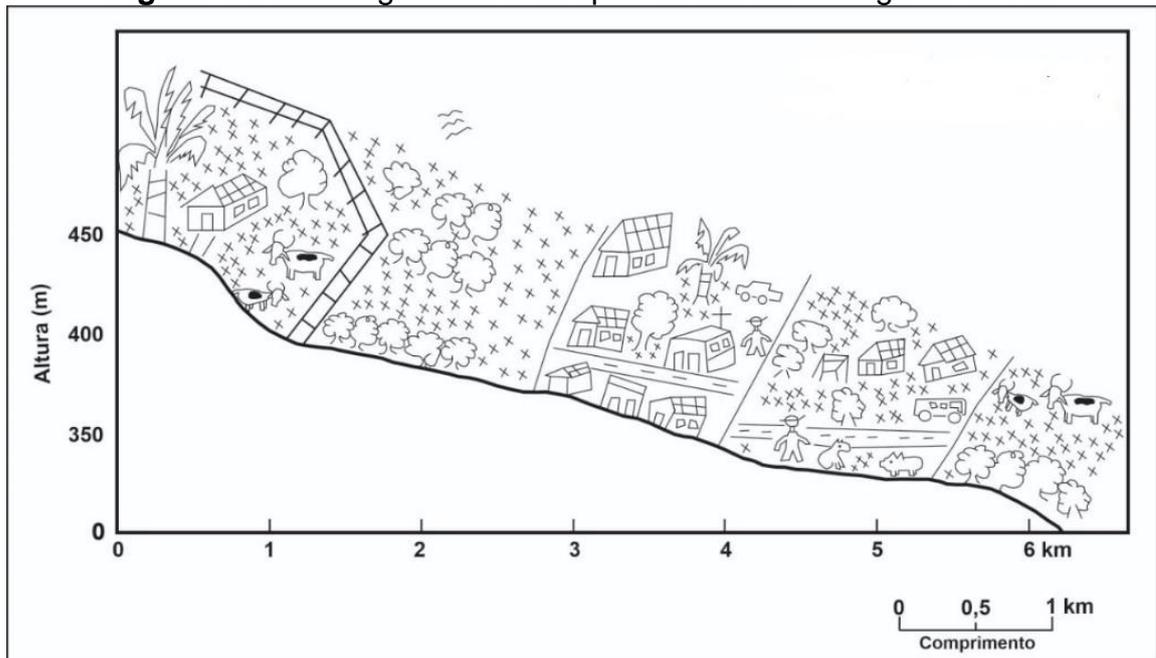
Figura 4: Perfil longitudinal e os tipos de uso no córrego da Saúde

O córrego da Saúde possui 6,10 km de extensão da nascente até a sua foz com o córrego Mineiro. A nascente encontra-se em uma área situada a 452 m de altitude e deságua a 325 m de altitude. A área rural até o início do perímetro urbano corresponde a 2,39 km. Em área urbana o córrego percorre 1,90 km e 1,81 km do final do urbano/rural. A área passou por mudanças de ordem fisiográfica com retificação, canalização partes (aberta e fechada), remobilização das margens, aprofundamento do talvegue e retirada das Áreas de Preservação Permanente, conforme demonstrado na Figura 3.

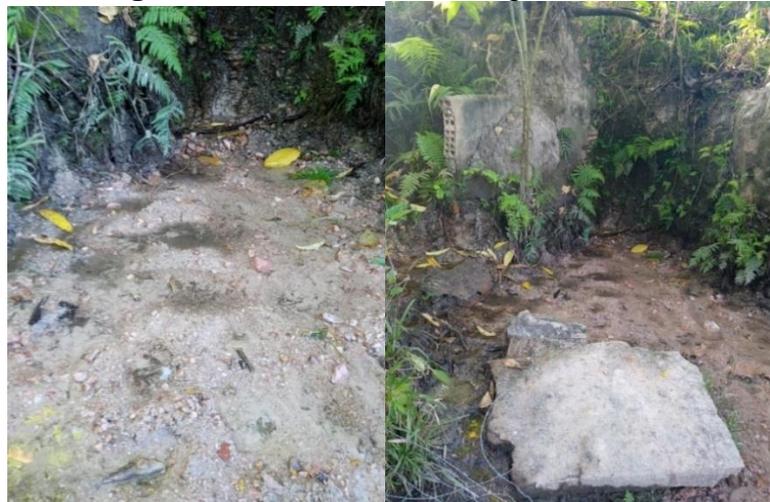
Figura 5. Nascente do córrego da Saúde

As nascentes do córrego da Saúde localizam-se em área rural do município de Jauru. O córrego possui uma nascente principal e duas secundárias. A área da nascente encontra-se degradada, totalmente desmatada. Ela tem sido utilizada para a dessedentação de animais e o abastecimento da propriedade. Encontra-se aberta ao pisoteio do gado, marcada por intensos processos erosivos e em desconformidade com a Lei 12.651/2012, legislação vigente, pois não é respeitado o raio de 50 m de proteção permanente (Figura 2).

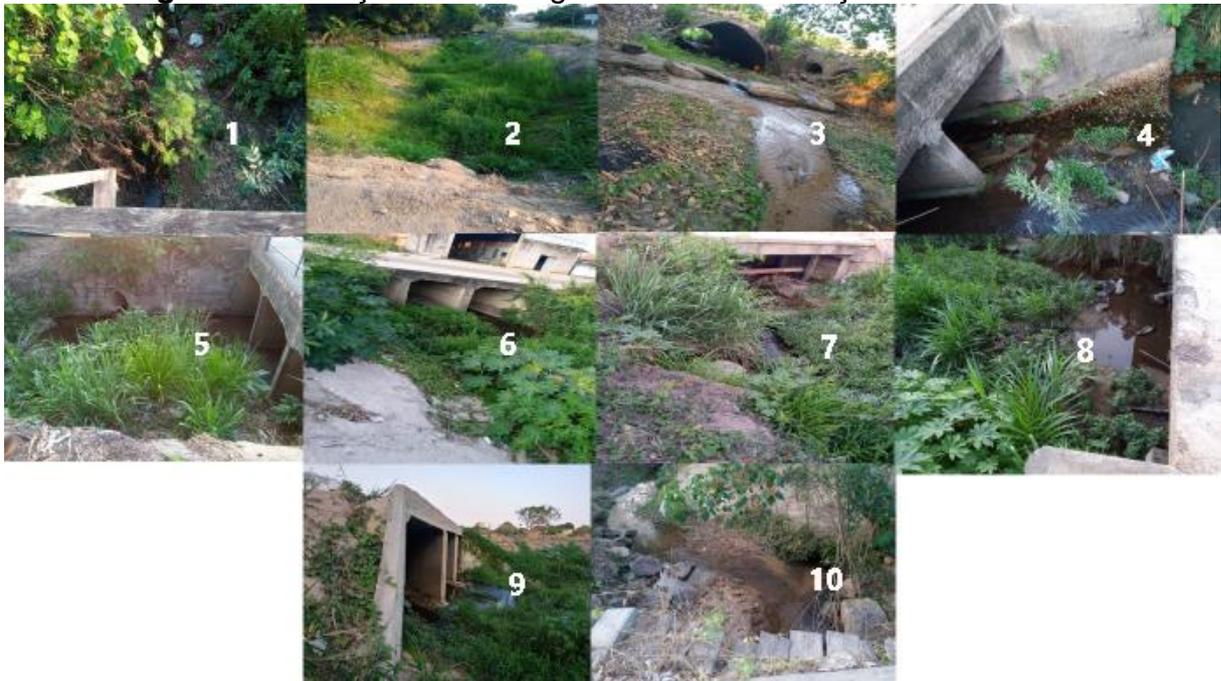
Figura 6: Alterações no córrego da Saúde nas seções monitoradas.

Devido às enchentes no córrego da Saúde, foi realizado pela Secretaria de Obras da prefeitura o aprofundamento do talvegue, com a finalidade de prevenir as enchentes urbanas a jusante, uma vez que não foram consideradas a morfologia do leito para as ocupações, e várias construções são irregulares (Figura 4).

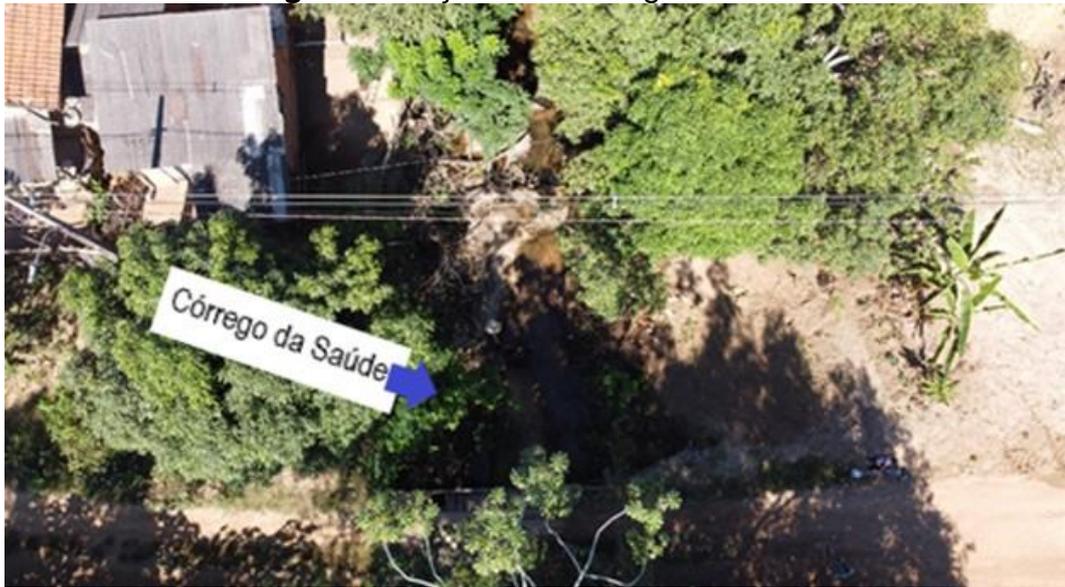
Figura 7. Seção 1 do córrego da Saúde

As alterações na vazão e o sedimento em suspensão e na descarga sólida nos meses de dezembro de 2021 e fevereiro de 2022 se justifica, principalmente, pelo período de chuva, assim como os maiores valores verificados na velocidade média e na profundidade (Tabela 3 e Figura 7).

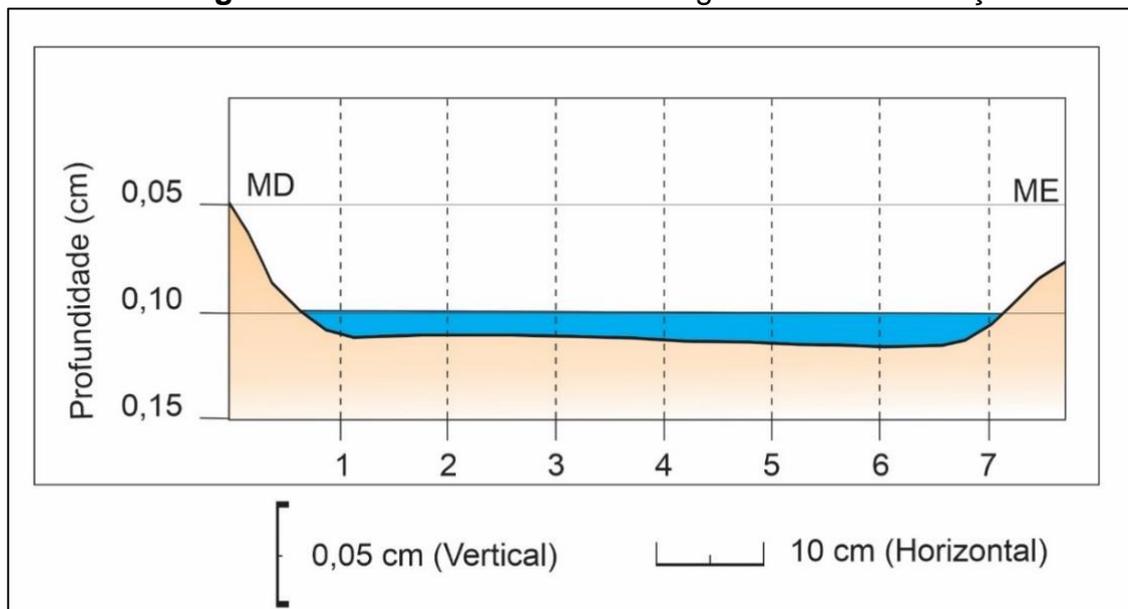
Figura 8. Perfil transversal do córrego da Saúde na Seção 1

Em maio de 2022, é notória as mudanças que aconteceram nesse período na profundidade do canal comparado ao mês de fevereiro, que era de 0,14 m de profundidade média. A velocidade variou entre 0,37 m/s a 2,24 m/s (Tabela 3 e Figura 8). A maior área da seção e vazão nesse primeiro ponto foi registrada no mês de fevereiro, conforme o período chuvoso. Deve-se ressaltar que o córrego da Saúde não permanece com esse volume de água, pois o escoamento da água é rápido e não permanece com a concentração ou volume de água por muito tempo, considerado, assim, um canal efêmero.

Nota-se nos dados coletados nos meses de março e setembro 2021 que a largura permaneceu com 5,33 m, em dezembro, e nos meses posteriores houve uma pequena mudança. A maior profundidade registrada foi em fevereiro, com 0,14 m e menor em maio, com 0,04 m do ano de 2022 (Tabela 3).

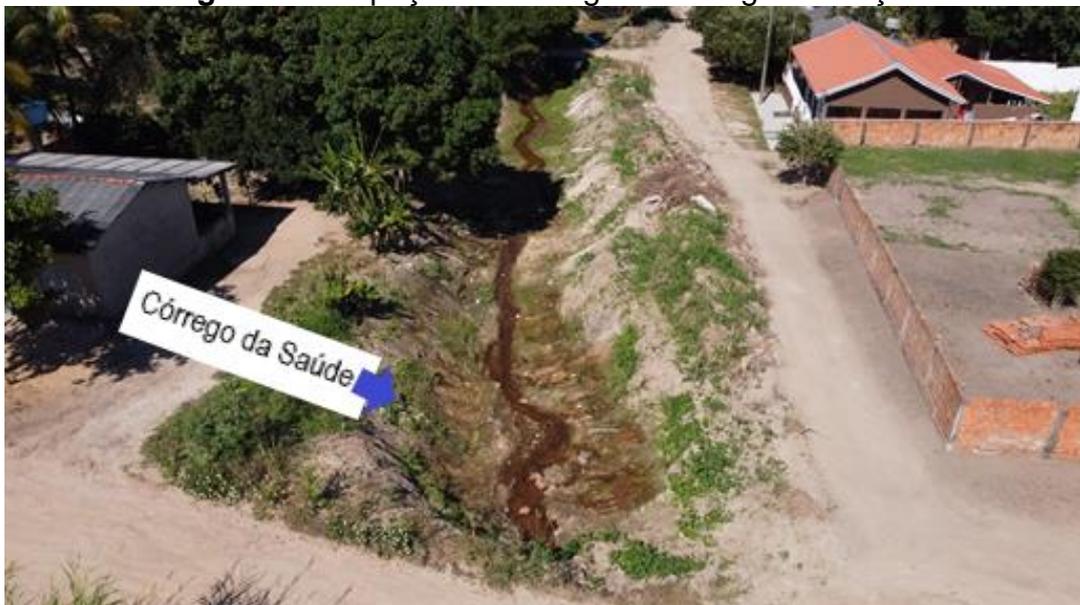
Figura 9: Ocupação das margens na segunda seção

Devido ao processo de uso e ocupação da terra, os recursos naturais, antes preservados, na atualidade, passam pelo processo de degradação. Essas intervenções provocaram mudanças na fisiografia do canal, implicando na quantidade e qualidade da água. Pode-se verificar que na segunda seção, as margens foram remobilizadas com o aprofundamento do talvegue (Figura 9). A rede de esgoto passou a despejar dejetos diretamente no córrego, fato semelhante foi verificado por Raymundi (2017, p. 114) em estudos realizados no canal do Junco, em Cáceres, Mato Grosso. Segundo a autora, “[...] dejetos lançados diretamente das casas para o canal contribuindo com o mau cheiro, bem como comprometendo a qualidade da água”. A montante da área está sendo ocupada para atividade rural, como a pecuária, a jusante, as construções de casas.

Na segunda seção, o canal sofreu intenso impacto em seu leito. A prefeitura realizou a limpeza do canal, processo que alterou o ambiente, alterou suas margens, promoveu a retirada da vegetação, deixando o solo totalmente exposto, susceptível a processos erosivos que contribuem com o aumento da carga sedimentar e corroboram com o assoreamento do córrego.

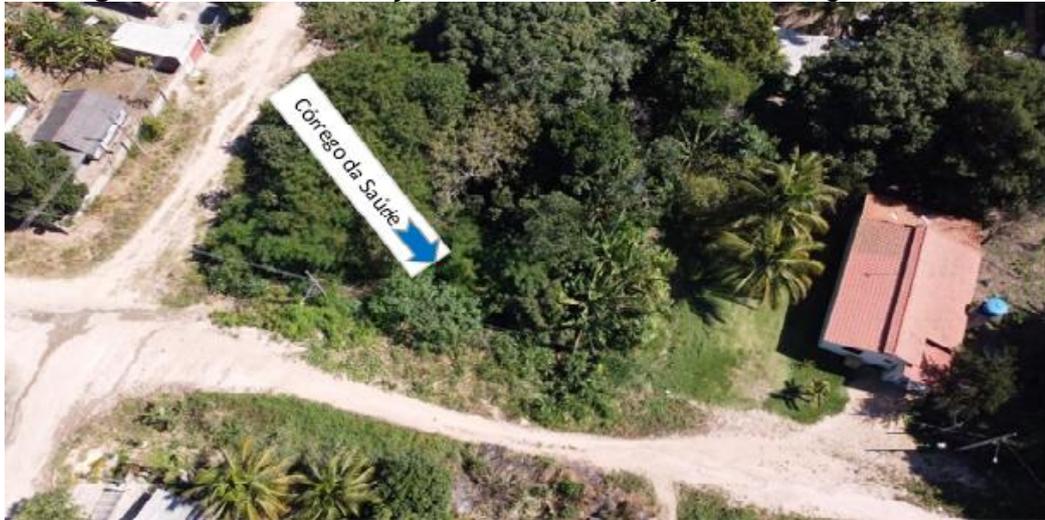
Figura 10. Caracterização da terceira seção no córrego da saúde

registrada no mês de maio deve estar relacionada, principalmente, à quantidade de efluentes, que são despejados diretamente no canal do córrego da Saúde, considerando que o mês em questão não registra chuva na região (Figura 10 e Tabela 5).

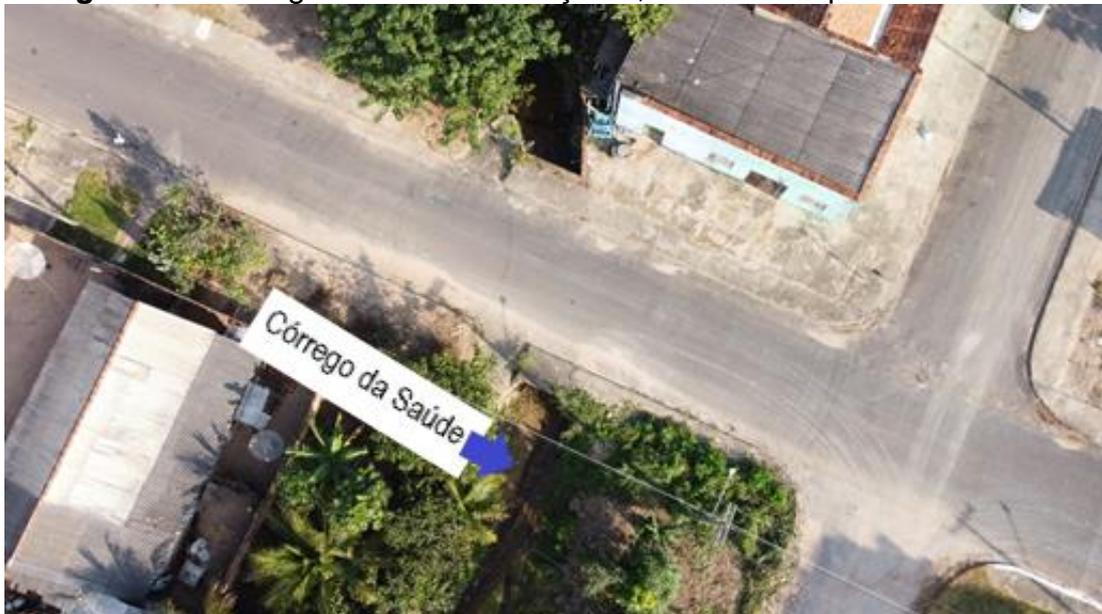
Figura 11. Córrego da Saúde na seção 4, no início do perímetro urbano

Na quarta seção, foi registrado que as ruas são asfaltadas, o que dificulta, ainda mais, o processo de infiltração e contribui com o aumento do escoamento superficial das vertentes (Figura 11).

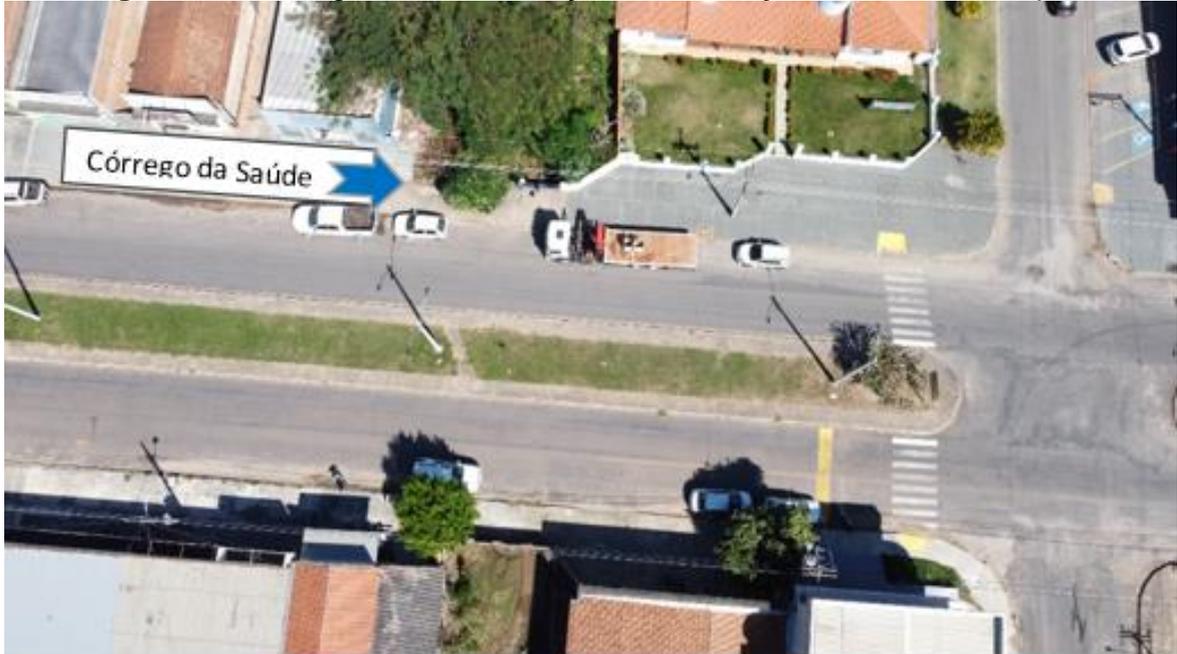
Figura 12: Córrego da Saúde, seção 5, mudanças de ordem antrópica

A largura do canal na seção 5 não sofreu alteração durante todo o período de monitoramento, no entanto a profundidade variou entre 0,06 e 0,10 m/s em março de 2021 e maio de 2022, respectivamente (Tabela 7).

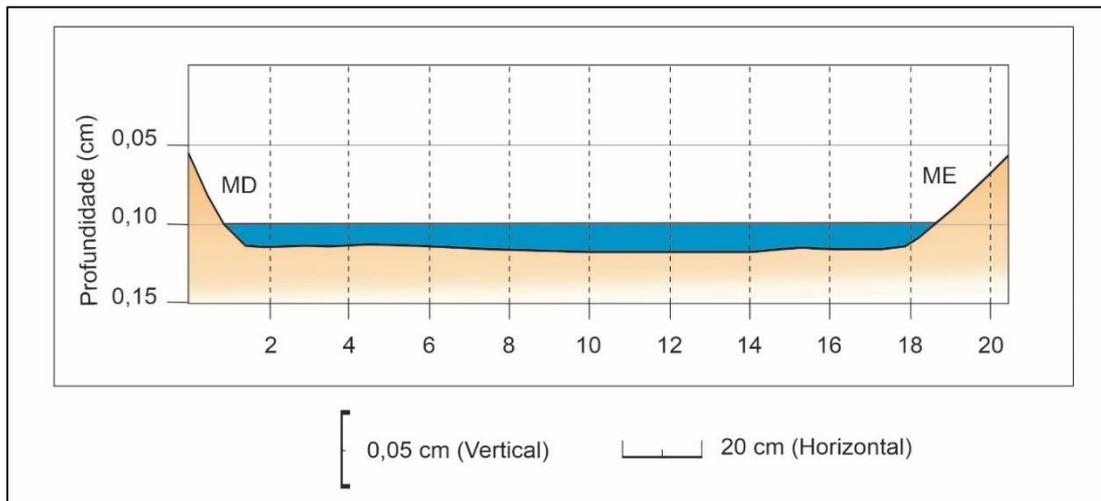
Figura 13. Perfil transversal da Seção 5

0,14 m³/s⁻¹ setembro e dezembro, respectivamente. Em 2021 quantificou 100 mg/L de sedimentos em suspensão e 145 mg/L em 2022, em relação à descarga sólida em (t/d⁻¹), os dados mostram maior concentração dos sedimentos finos em 2022 (Tabela 7 e Figura 13).

Ao analisar os dados batimétricos, pôde-se verificar que algumas variações não foram condizentes com o período pesquisado. Deve-se ressaltar que o córrego da Saúde foi alterado fisiograficamente com canalização, retificação e canal fechado em trechos com sistema de galeria o que implica diretamente na sua dinâmica de equilíbrio (Figura 14). No entanto, pôde-se registrar, em fevereiro, que os dados mantiveram de acordo com o período esperado. Exemplo dessas alterações podem ser observadas na velocidade registrada, em março de 2021, com 0,67 m/s, que, em suma, pode ser justificado pelo período de sazonalidade e as mudanças fisiográficas verificadas no local. Esses fatores também se justificam, principalmente, devido à quantidade de esgoto doméstico e comercial que foram liberados no momento das mensurações das variáveis hidrodinâmicas.

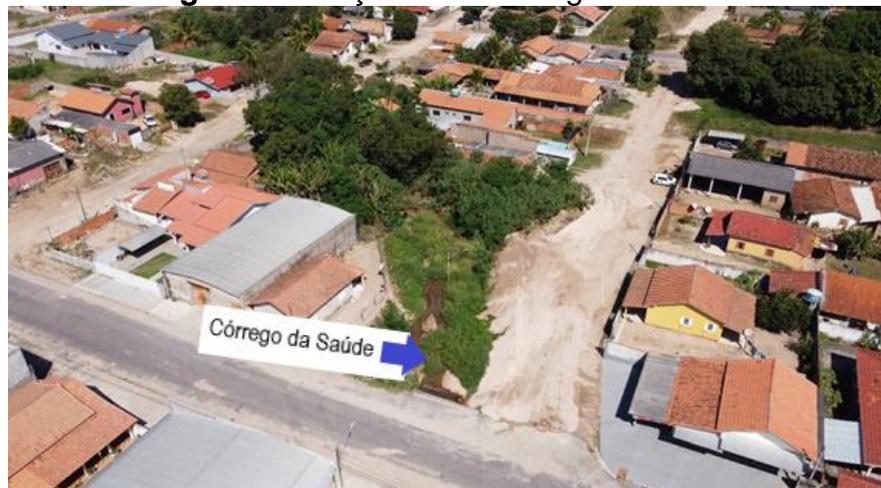
Figura 15: Seção 6 no córrego da Saúde

As ações antrópicas e a necessidade que o ser humano possui de se apropriar do espaço para construir suas moradias vem desencadeando problemas no córrego, alguns deles irreversíveis. Nota-se que não há nenhuma preocupação, por parte dos moradores, com os córregos urbanos. Aos poucos a vegetação foi desaparecendo dando lugar a novas construções esse fato pode ser constatado na sexta seção (Figura 15).

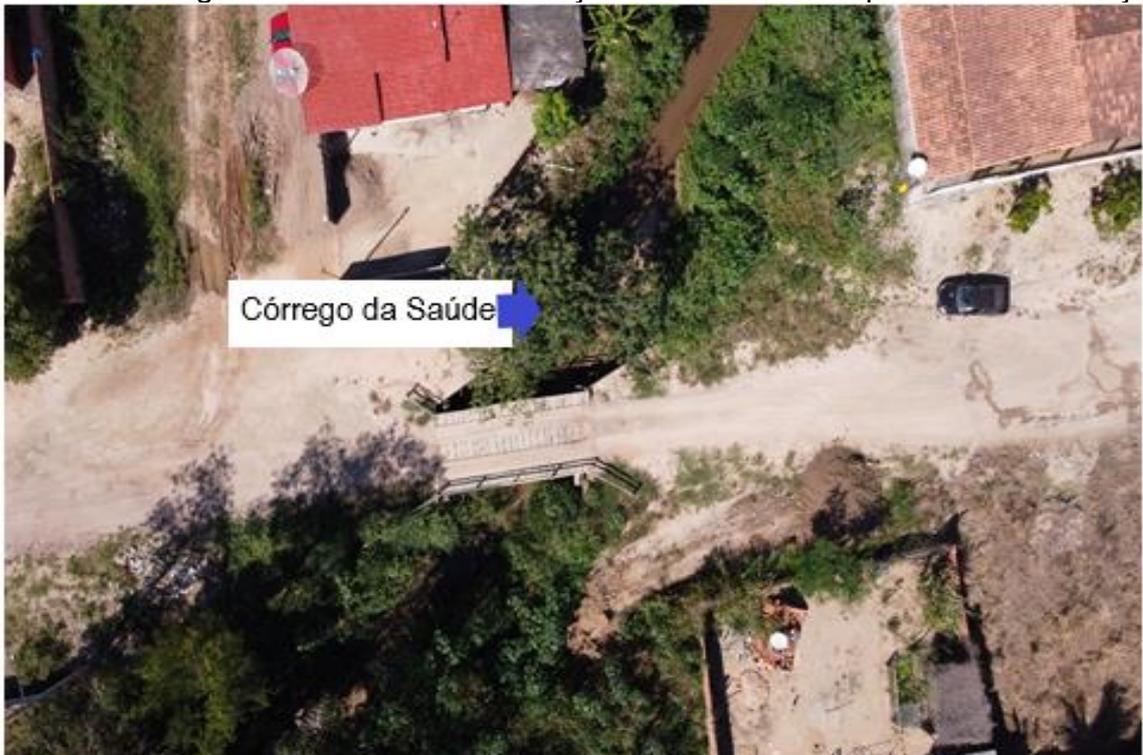
Figura 16: Córrego da Saúde e suas alterações de ordem antrópica na sétima seção

Os canais urbanos vão perdendo suas características originais a cada ação no seu leito, dificultando o seu autoajuste, principalmente, as vegetações e sua modelagem, entre outros aspectos. Na sétima seção, observa-se que as margens do canal foram modificadas, há pouca vegetação, e as construções ao seu redor contribuíram para a mudança, dificultando a infiltração e aumentando a carga sedimentar (Figura 16).

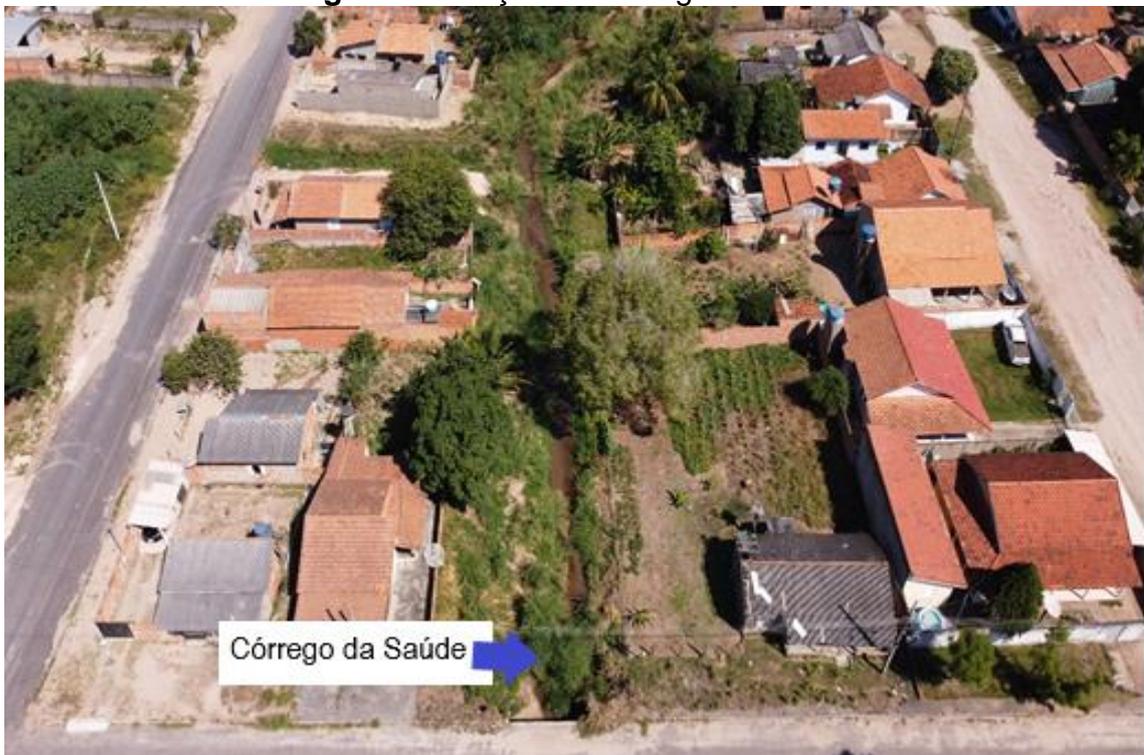
Figura 17. Seção 8 - córrego da Saúde

Na seção 8, também, é evidenciado as consequências desencadeadas por ações antrópicas desordenadas como construções de casas ao seu redor e a pavimentação das ruas que estão acontecendo no entorno do curso fluvial. O córrego, aos poucos, vai perdendo sua estabilidade e passa a ter o seu curso alterado. As margens vão sendo transformadas e descaracterizadas. O nível de água vai diminuindo a cada alteração, evidenciando o processo de assoreamento que ocorre no curso fluvial. Algumas barras deposicionais laterais se formam pela deposição de sedimentos carreados de pontos à montante, provenientes de processos erosivos marginais (Figura 17).

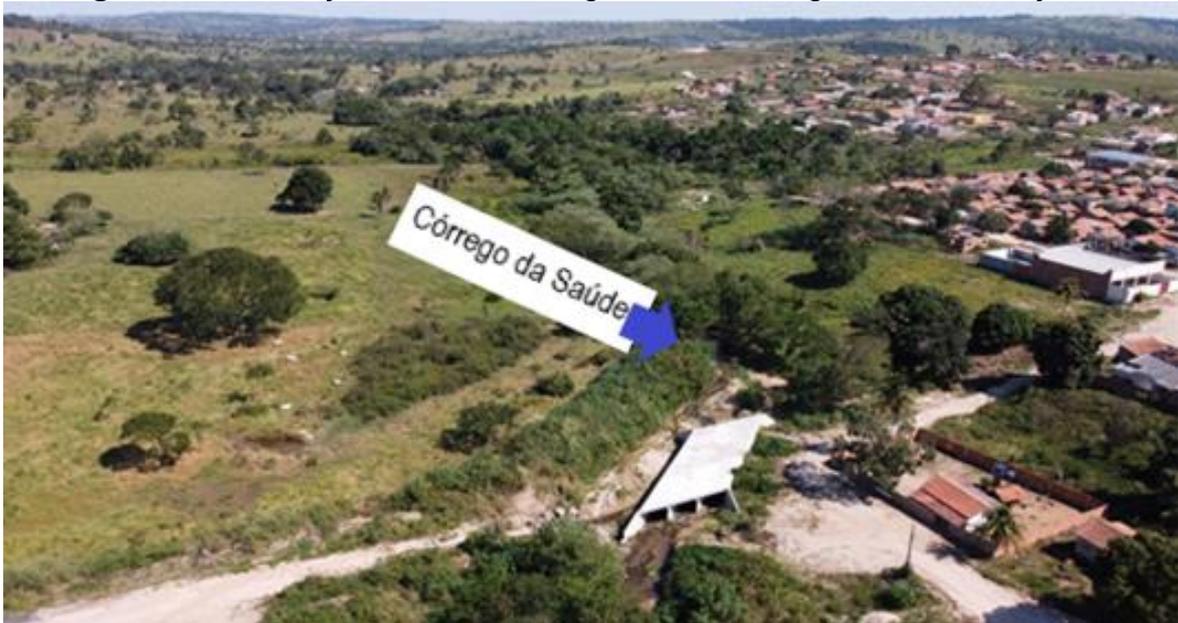
Figura 18. Mudanças de ordem fisiográfica no córrego da Saúde seção 9

Na seção 9, o monitoramento foi realizado próximo a uma obra de engenharia, que promoveu a alteração do curso do canal e retirou a mata ciliar. Esse é o ponto que liga a área urbana à área rural. Pode-se ressaltar ainda que além da problemática promovida pela obra de engenharia, foi registrado também, o acúmulo de lixo domésticos no seu leito, prejudicando o fluxo natural das águas (Figura 18).

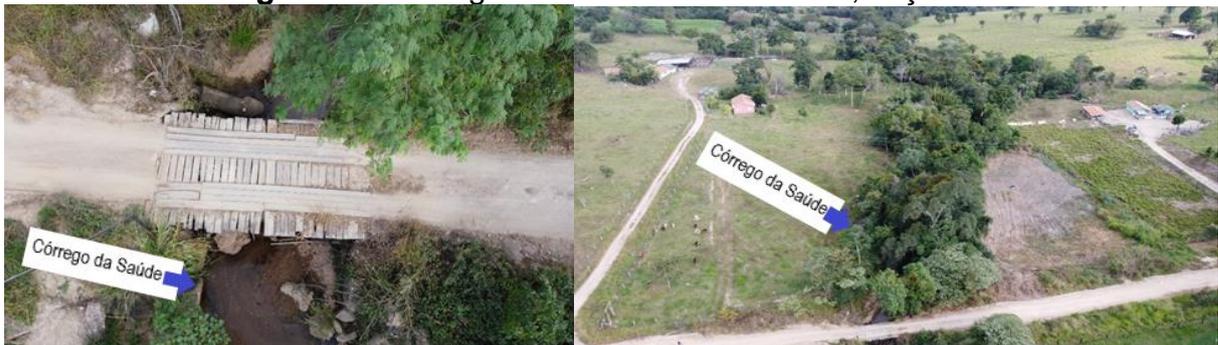
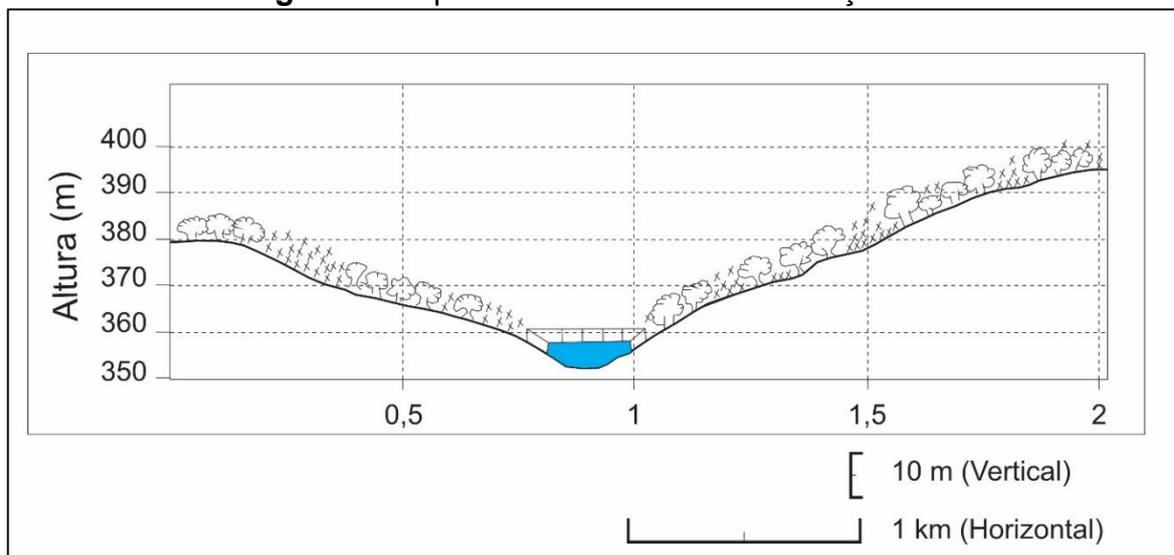
Figura 19. Córrego da Saúde em área rural, seção 10

A décima seção monitorada ao longo do perfil longitudinal localiza-se na zona periurbana do município. A área no entorno é caracterizada por sítios e chácaras com atividades econômicas voltadas para a criação de gado. No local monitorado, tem uma ponte de madeira sobre o canal. Em observações realizadas *in locus*, verificou-se o pisoteio de animais, fato que contribui para modificações na fisiografia do leito, pois durante o pisoteio ocorre desmoronamento das margens em alguns pontos e esse material é carregado para o leito, contribuindo com o aumento da carga sedimentar. No entanto, deve-se ressaltar que dentre todos os pontos monitorados esse é o que se apresenta mais conservado (Figuras 19 e 20).

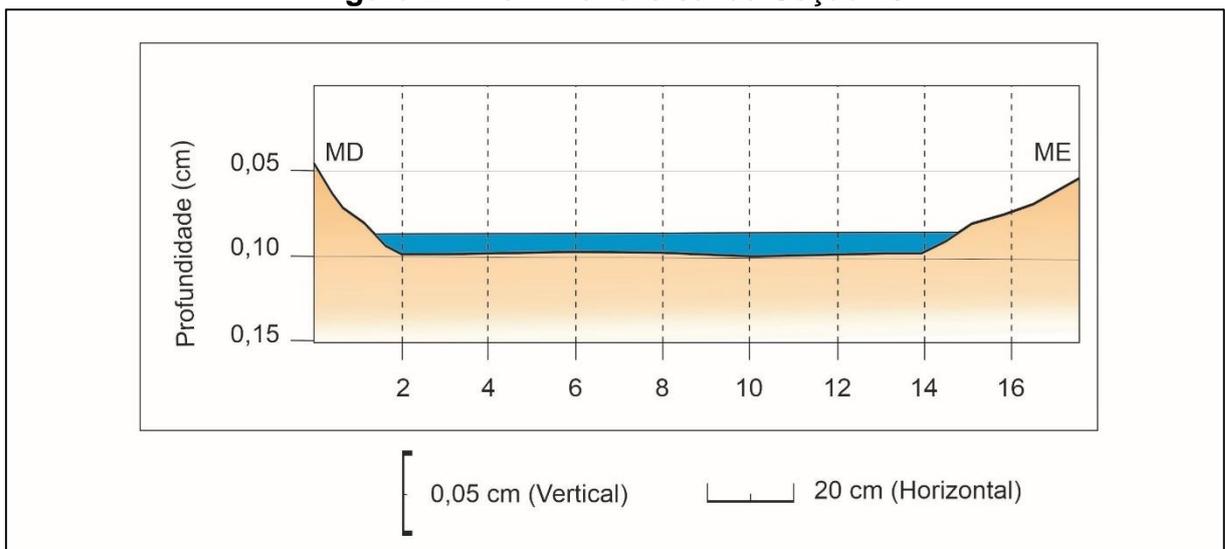
Figura 21. Perfil transversal da Seção 10

Nessa seção 10, a largura permanece constante em todos os períodos monitorados, porém, em relação às demais variáveis, é possível notar que o mês de setembro de 2021 apresentou as menores profundidades, velocidade, área e vazão. Em contrapartida, os meses de fevereiro e maio de 2022 apresentaram as maiores variáveis. Os sedimentos em suspensão nos variaram 42 mg/L. Em relação à descarga sólida em (t/d⁻¹), os dados mostram maior concentração dos sedimentos finos em 2022, nos anos pesquisados (Tabela 12 e Figura 21).

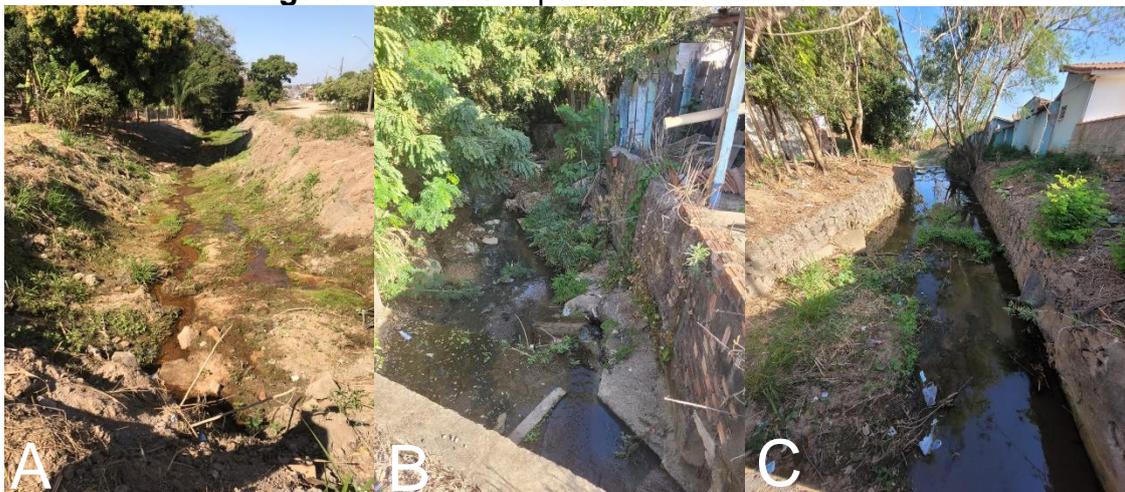
Figura 22. Áreas impactadas conforme o PAR.

Os trechos impactados (danos maiores no meio ambiente) localizam-se próximos ou na área central da cidade. Foi possível notar que à medida que o processo de urbanização se intensifica, o córrego recebe em algumas seções esgoto doméstico sem tratamento, resíduos sólidos e um maior volume de descarga da drenagem urbana. Conforme a aplicação do PAR, ficou claro que esses fatores prejudicam a qualidade ambiental desses ambientes. O elevado nível de degradação apontado pela aplicação do PAR pode ser validado por meio da observação (Figura 23).

FONTE: Fotografias dos pontos impactados do Córrego da Saúde. Seção 2 (A), seção 4 (B) e seção 5 (C). Arquivo pessoal do autor (2022).

Os trechos que correspondem da seção 3 a 8 são as que apresentaram as piores condições em quase todos os parâmetros avaliados. Foi percebido diversas alterações ambientais promovidas pela maneira inapropriada que o homem adota para atender as demandas necessária à sua sobrevivência. Foi notado que as moradias, em alguns trechos, ocupam as margens do córrego, ficou evidente a presença de solos expostos devido à total retirado da mata ciliar, bem como os processos erosivos acelerados. Essas constatações são responsáveis pelas enchentes e assoreamento do recurso hídrico estudado.
