ALTERAÇÕES NO CANAL DOS FONTES: DINÂMICA FLUVIAL E AVALIAÇÃO AMBIENTAL, CÁCERES/MT.

CÁCERES - MT 2022

Dissertação de Mestrado apresentada à Universidade do Estado de Mato Grosso (UNEMAT), como parte das exigências do Programa de Pós-Graduação em Geografia para a obtenção do Título de Mestra em Geografia.

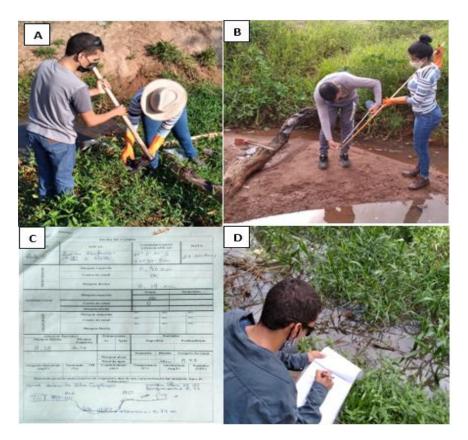
**Figura 2**: A) Coleta de sedimentos de fundo; B) Averiguação de medidas da profundidade do canal em relação à lâmina d´agua; C) Ficha de campo com anotações de dados; D) Aplicação de protocolo de avaliação rápida.

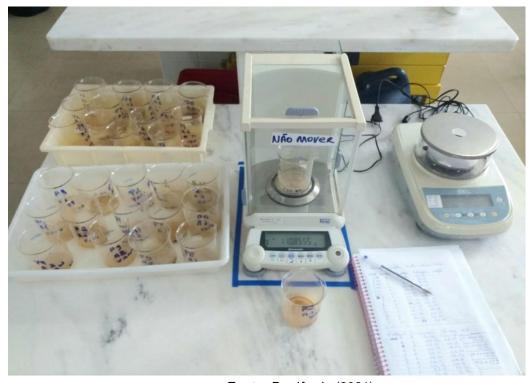
**Figura 3:** Demonstração de pesagem do sedimento suspenso dos pontos coletados, com utilização de béquer com amostras no seu interior, e balança laboratorial de precisão.

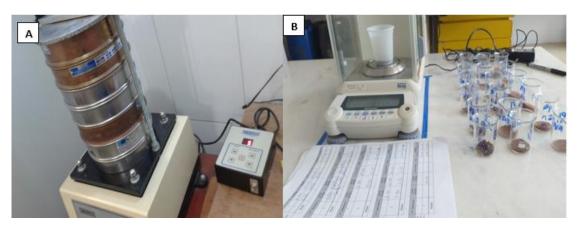
**Figura 4:** A) Demonstração do processo de separação das frações de areia, através do peneiramento; B) Pesagem das frações na balança laboratorial de precisão.

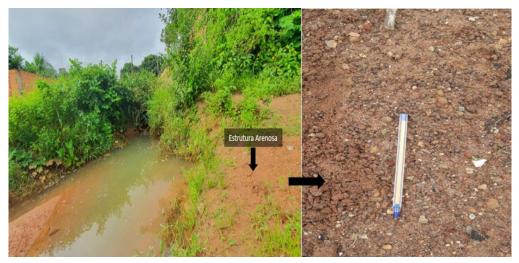
**Figura 6**: Apresentação do Alto curso da Bacia Hidrográfica do canal dos Fontes, com as características de planície aluvionares.

Na delimitação da área de estudo do canal dos Fontes, é possível observar através da figura 6, ocorrências dessa formação litológica, que são os depósitos de aluviões, predominantes na região do baixo curso da bacia, abrangendo uma pequena porção com aproximadamente 0,15 km², caracterizando um ambiente de planície aluvionar recente, material inconsolidado e de espessura variável que dá base para o topo, sendo formado por cascalho, areia e argila.

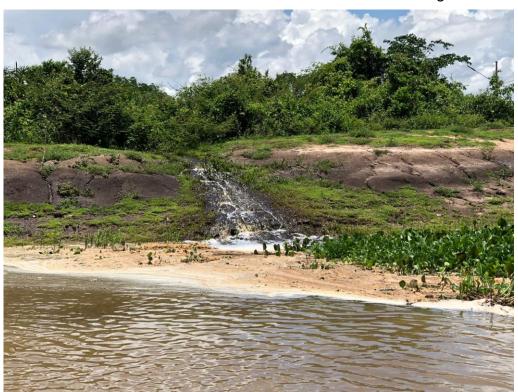
**Figura 7:** Baixo curso da Bacia Hidrográfica canal dos Fontes, deposição de sedimentos e encontro do canal dos Fontes com o rio Paraguai.

granulometrias e os sedimentos podem se acumular através de processos diferenciados num mesmo lugar, conforme o tempo. E esses processos deposicionais são relacionados a acresção vertical e lateral do canal, conforme o transbordamento, a elevação e a descida do nível das cheias dentro da planície de inundação (Figura 7).

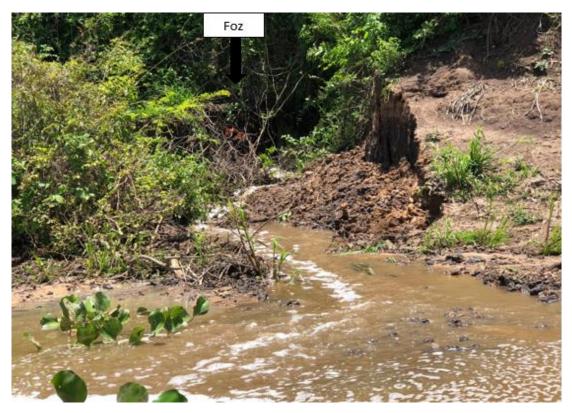
**Figura 9**: Baixo curso do canal dos Fontes, estabilização do nível de base e encontro com rio Paraguai, com presença de Planícies e Pantanais, bem como de processos erosivos as margens.

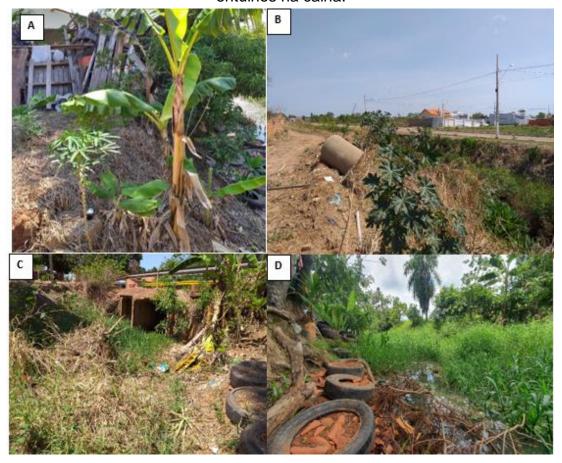
Ao longo do canal é possível observar encanamento para despejos de dejetos no curso d'água, além de depósito de lixos domésticos e entulhos no canal, denotando clara consequência da intensa urbanização na área. Tudo isso faz com que o canal se torne intensamente degradado, apresentando riscos de contaminação aos moradores da região, além de consequentemente ocorrer a diminuição da existência de seres vivos no meio desnaturalizado (figura 15).

**Figura 15:** A) ocupação a margem direita do canal dos Fontes, B) Presença de ruas e entulhos na margem esquerda do canal, C) e D) Depósitos lixos domésticos e entulhos na calha.

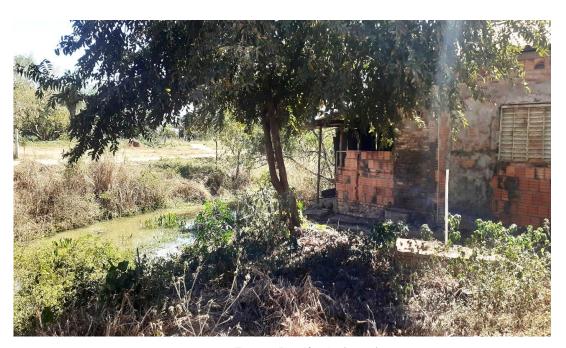
Verifica-se nesse ponto, presença de casas de alvenaria instaladas na margem direita do canal dos Fontes (figura 16), sem respeitar margem de distância definida para Áreas de Preservação Permanentes, apresentando riscos de desmoronamento, reforçando a consequente erosão nas margens. Certamente, na época em que foram construídas, não foram averiguadas e acompanhadas pelos órgãos fiscalizadores. A ausência da fiscalização possibilita a formação do cenário descrito acima.

**Figura 16:** Presença de casa a margem direita do canal no bairro Joaquim Murtinho, sem respeitar a limitação definida pela APP.

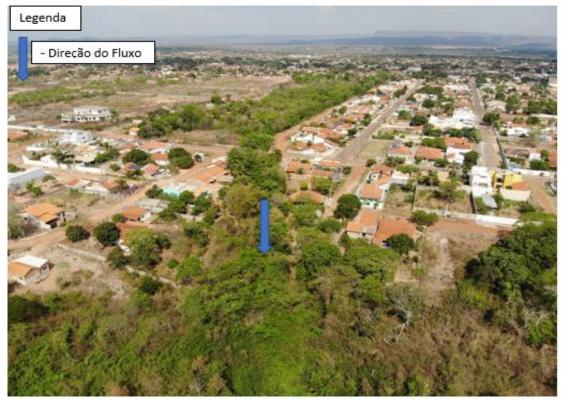
**Figura 17:** Registro aéreo fotográfico da foz da bacia hidrográfica do canal dos Fontes, apresentando a presença de urbanização, áreas ainda florestadas.

Esse tipo de vegetação florestal, assim classificada pelo IBGE (2015), abrange em sua extensão as proximidades da foz da bacia hidrográfica do canal dos Fontes, marcando intensa presença de floresta às margens do canal, principalmente por se aproximar e se encontrar no rio Paraguai. Nessa região, a área é preservada. (Figura 17 e 18).

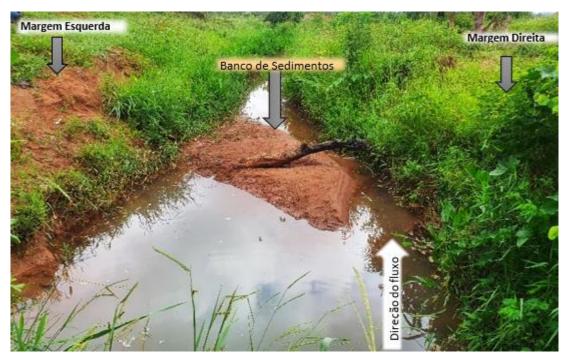
Figura 21 - Presença de banco de sedimento na seção 1, fevereiro 2021.

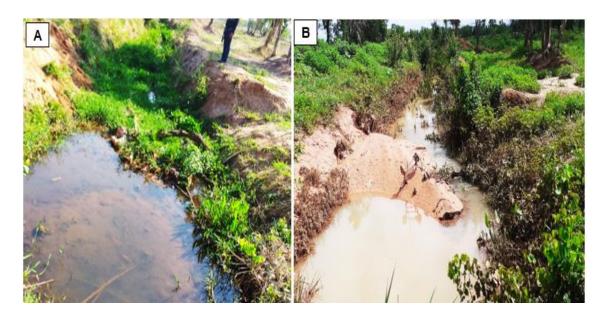
No mês de outubro/2021 (período de estiagem), foi realizada nova aferição de parâmetros hidrodinâmicos, e assim, constatou-se que a barra de sedimento identificada no mês de fevereiro/2021, estava totalmente obstruída pela vegetação e, a umidade intensa dificultou a logística para monitorar o avanço ou regressão nas medidas (Figura 22-A). A presença de banco de sedimentos ocorre devido a exposição das margens as intempéries naturais e antrópicas, a partir de processos erosivos, acarretando acúmulo de quantidade de materiais sedimentares depositados no leito, fato que, interfere também no escoamento superficial do canal, conforme pode ser observado na figura.

**Figura 22:** Barra de sedimento seção 1, A- mês de outubro/2021 e B – dezembro/2021.

Em dezembro/2021, após visita realizada a fim de monitorar o comportamento do córrego após uma intensa chuva, a barra identificada apresentou através de observação, acúmulo de sedimentos de forma acentuada (comparado aos outros meses), inclusive, cobrindo grande parte do canal, além da presença de lixos domésticos, possivelmente carregados pela força da chuva e depositados na parte mais alta dessa seção 1 (Figura 22-B). A tendência é aumentar ao longo do tempo esse depósito de sedimentos, tendo em vista que as margens ainda permanecem expostas e alteradas. No período chuvoso a interferência é maior pois a chuva auxilia na remoção das partículas de sedimentos do barranco para o leito do canal.

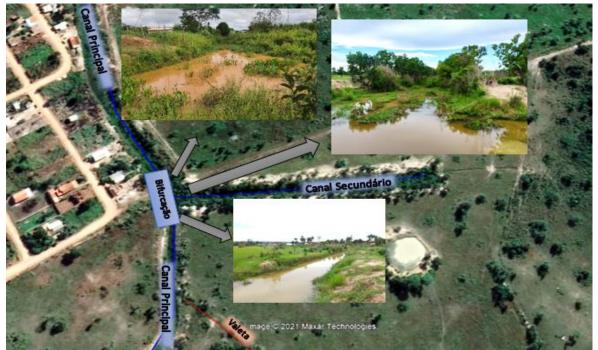
**Figura 23** - Ponto de bifurcação entre o canal principal e o canal secundário, próximo ao trecho da seção 1 e 2.

Essa seção apresenta a característica de um canal secundário, com forte interferência antrópica, onde é possível observar claramente que foi um canal aberto pelos proprietários da área, para possível escoamento da água em períodos chuvosos, formando uma bifurcação com o canal principal (Figura 23).

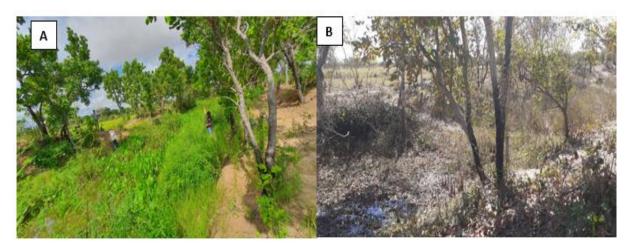
**Figura 24 –** Registro da seção 2 no período de cheia (A) e estiagem (B), no canal dos Fontes.

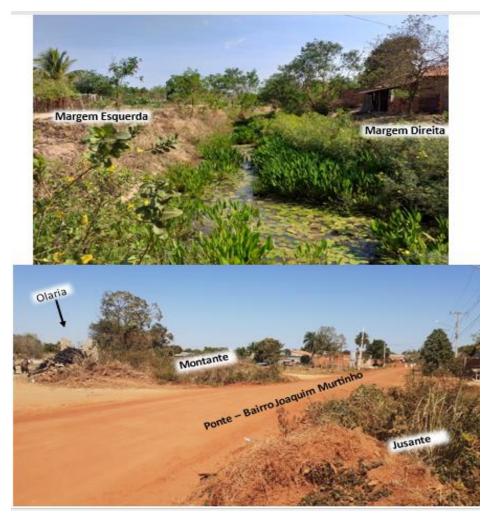
**Figura 25 -** Localização da seção 3 no canal dos Fontes, em área com presença de urbanização, casas próximas a margens, obstrução do canal por vegetação.

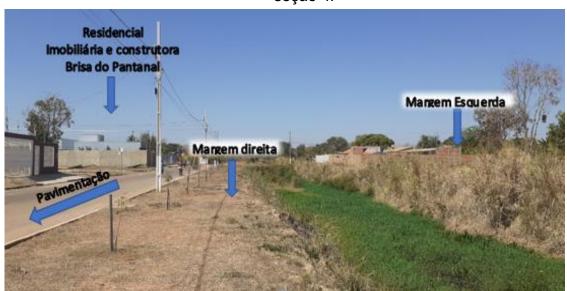
A seção 4 situa-se entre duas pontes no trecho do canal dos Fontes. De um lado do canal, na margem direita, há presença de pavimentação e implantação de loteamento residencial, com diversas casas construídas e em construção (Figura 26).

**Figura 26** – Presença de retificações de origem antrópicas no canal dos Fontes na seção 4.

Identifica-se mais uma vez, uma área deficiente de vegetação, embora haja indícios recentes de revegetação nessa margem do córrego. Apresenta um canal totalmente retilíneo. Na margem esquerda, há maior presença de vegetação. Há também a existência de casas próximas às margens, com rua sem pavimentação.

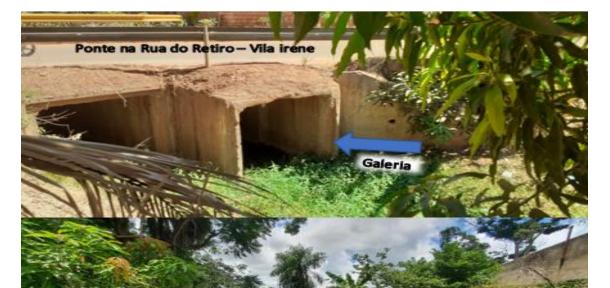
Essa seção localiza-se no bairro Vila Irene, região que apresenta intensa urbanização ao entorno do canal. O local da coleta foi selecionado devido a logística relacionada a acessibilidade. Foi possível notar uma degradação ambiental considerável, com a presença de galerias, encanamentos para despejo de dejetos e presença de lixo domésticos no leito do canal (Figura 27).

**Figura 27** – Localização da seção 5, no canal dos Fontes, com presença de galeria, pavimentação asfáltica e entulho as margens do canal.

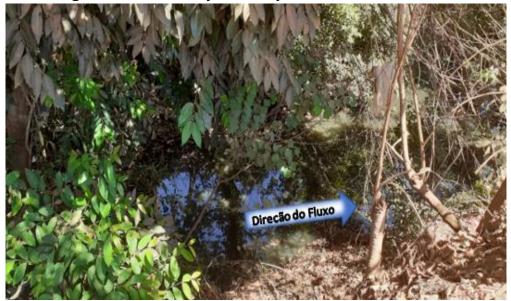
Figura 29 – Localização da seção 6, no canal dos Fontes.

A seção encontra-se a montante da ponte Avenida Pedro Alexandrino no bairro Vila Irene, onde verifica-se um canal coberto por vegetações (Figura 29).

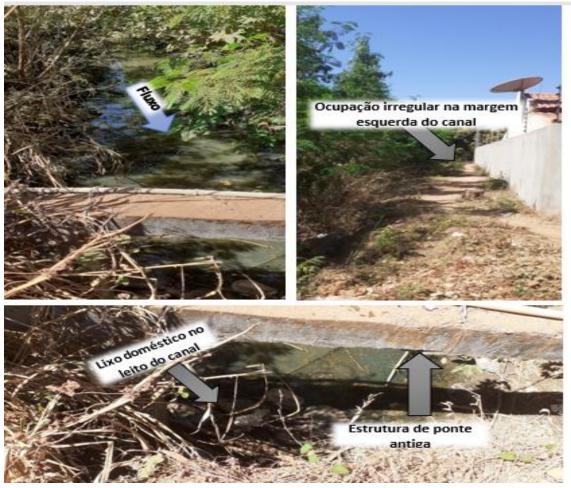
**Figura 30** – Alterações de origem antrópicas identificada no trecho da seção 6, com presença de casas dentro limite definido na APP, estrutura de antiga ponte com encanamento.

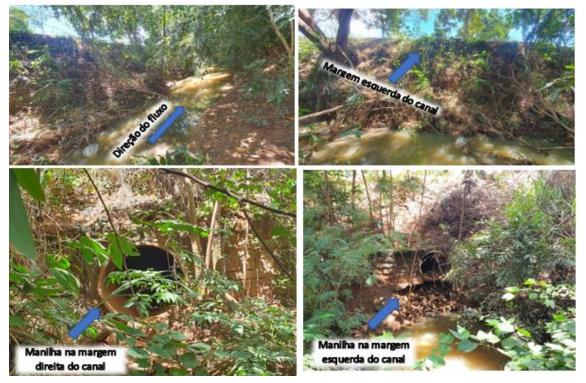
**Figura 31** – Localização da seção 7 no canal dos Fontes, identificando presença de manilhas visando a drenagem da área.

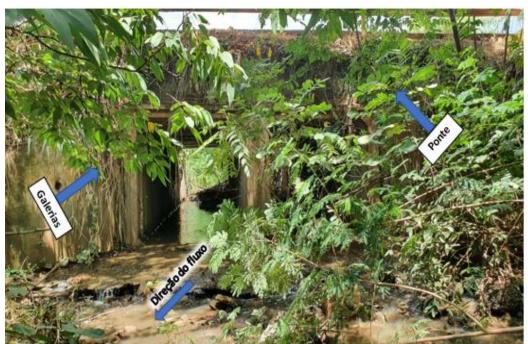
Diferente das demais seções, conforme dados mensurados em fevereiro/2021, a seção 7 apresentou uma velocidade do fluxo de 0,01 m/s¹. A existência de galerias com barramento da água a montante do córrego na seção 6, fez com que a declividade existente na seção 7 pudesse apresentar a velocidade do fluxo, além de não apresentar na região obstrução pela vegetação (Figura 32).

**Figura 32 –** Presença de pontes e galerias a jusante da ponte localizado na rua das maravilhas no canal dos Fontes.

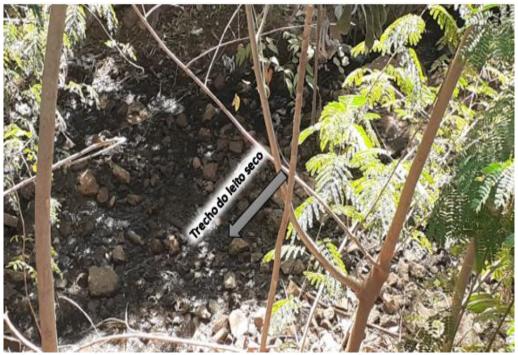
**Figura 33** – Identificação de leito seco na proximidade da seção 7, em agosto/2021.

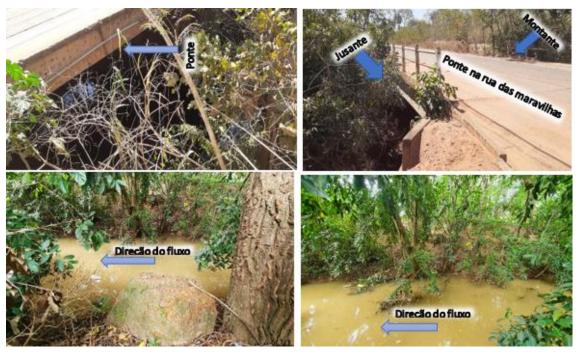
**Figura 34** – Localização da seção 8 no canal dos Fontes, com presença de pavimentação asfáltica com ponte.

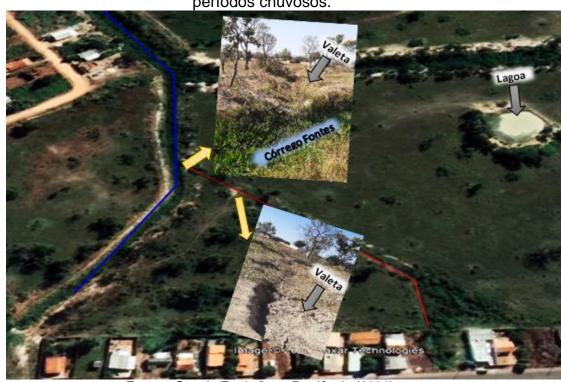
Nessa seção analisada, percebe-se que a atividade de pastagem é mais intensa. No período de cheia, os moradores que possuem animais na região, acabam abrindo novas valetas com acesso ao canal dos Fontes, para escoamento da água do pasto. Valetas que com o passar dos anos podem levar às erosões, principalmente pelo pisoteio na travessia do gado no período da estiagem. Percebeu-se ainda a presença de represa, que pode justificar as constantes inundações por possíveis transbordamentos no período de cheia (figura 35).

**Figura 35** – Valeta de origem antrópica para possível escoamento de água em períodos chuvosos.

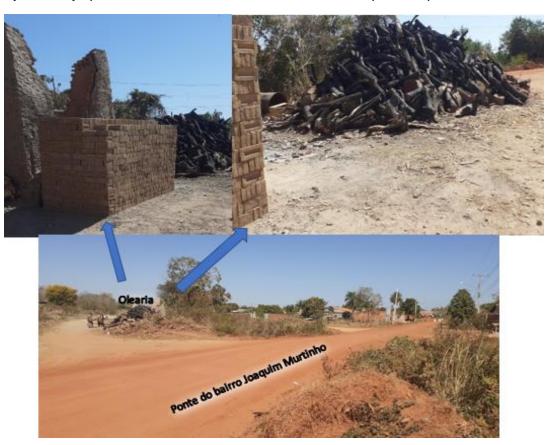
Durante o campo foi possível observar a presença de olearia na margem direita no canal. Possivelmente em alguma época, os sedimentos usados para a confecção dos tijolos eram retirados do canal dos Fontes, fato que pode ter contribuído significantemente no alargamento do canal, aprofundamento da lâmina d'água, aumento da altura do barranco, além de diminuição do fluxo e degradação da área.

**Figura 36 –** Presença de olearia na Margem direita do canal dos Fontes, com tijolinhos já produzidos e lenhas utilizadas no forno para a queima do material.

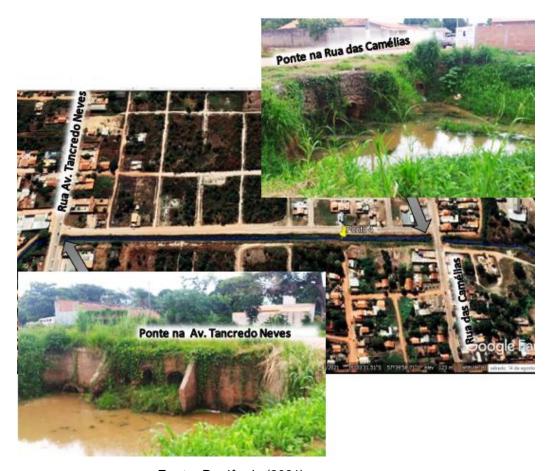
Figura 37 – Presença de pontes e retilinização do canal no trecho da seção 4.
