**ALTERAÇÕES NOS CANAIS URBANOS E SUA DEGRADAÇÃO
AMBIENTAL - BACIA HIDROGRÁFICA DO CÓRREGO
SANGRADOURO - CÁCERES, MATO GROSSO**

**ALTERAÇÕES NOS CANAIS URBANOS DA BACIA
HIDROGRÁFICA DO CORREGO SANGRADOURO, NO
MUNICÍPIO DE CÁCERES-MATO GROSSO**

Dissertação apresentada à Universidade do Estado de Mato Grosso, como parte das exigências do Programa de Pós-graduação em Geografia para obtenção do título de Mestre.

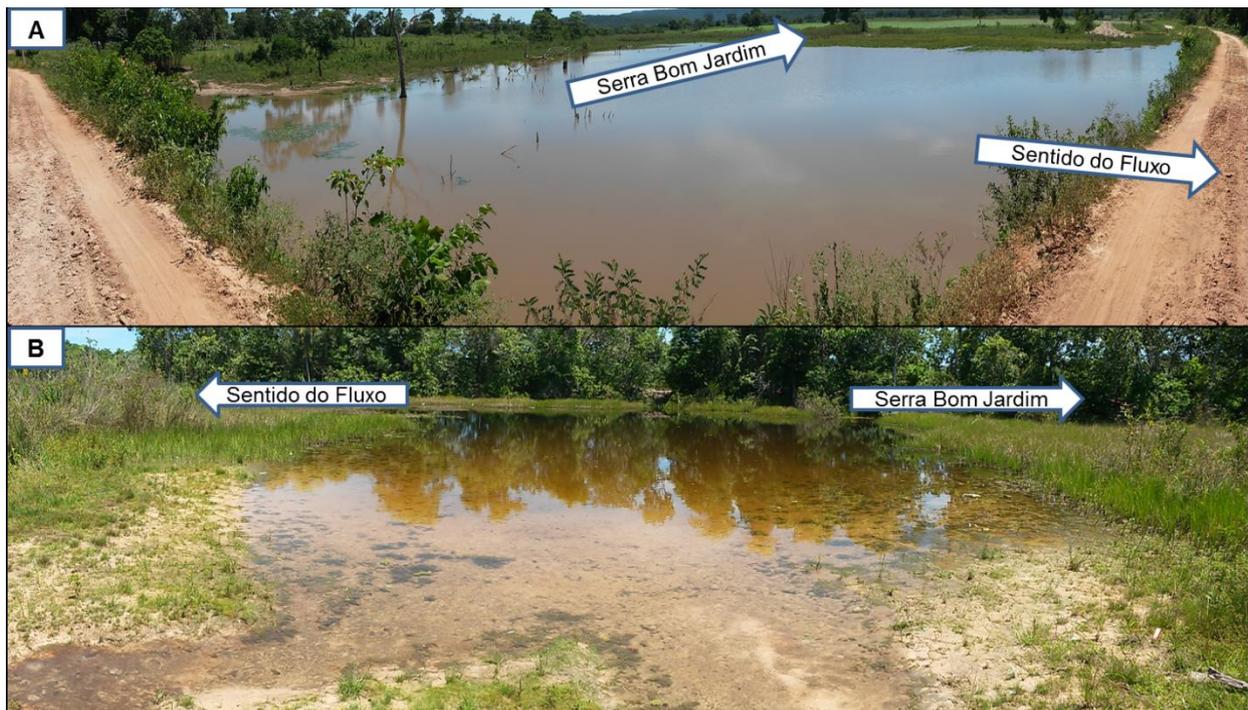
Figura 10 – Represamento de águas e paisagem da área de nascente.

A área de nascente (do tipo de difusa) inicia-se na Serra da Serra Bom Jardim e se estende pela Depressão Alto Paraguai. Na figura (10A) é possível observar uma grande quantidade de água represada, essa também foi identificada na Carta DSG do Exército Brasileiro (Folha SE_21-V-B-II de 1975). Porém, esse barramento não se limita ao demonstrado na figura em questão, a montante desse local foi identificada 5 (cinco)

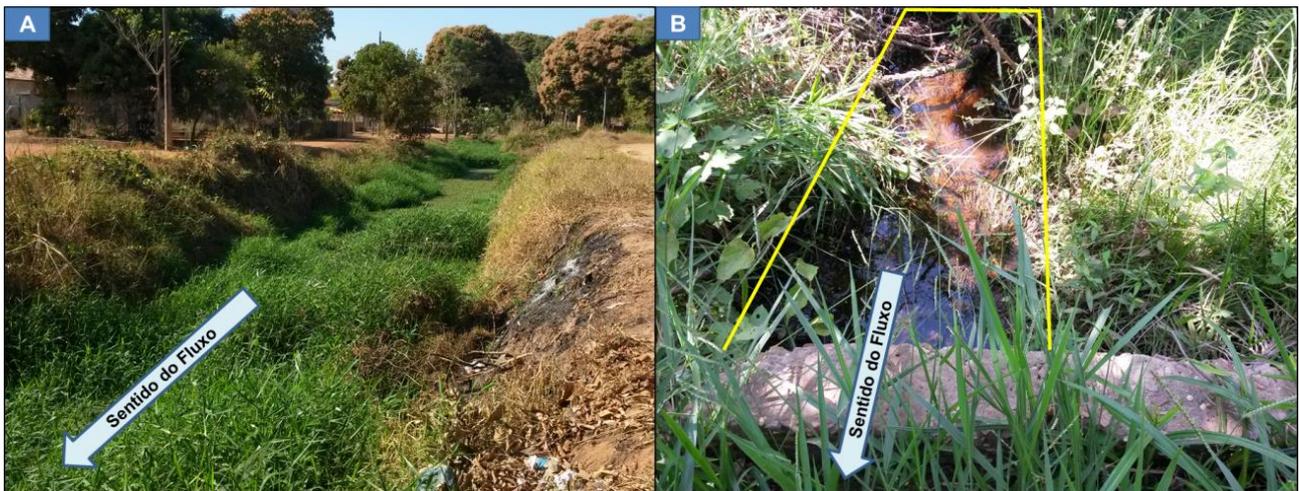
Figura 11 – Diferenças morfológicas dos canais.

Em alguns locais, os moradores relataram que a retroescavadeira realizou a limpeza no interior do canal. Ou seja, a ampliação do leito foi significativa. Ao comparar trechos dos canais, onde foi executada a ampliação da calha, com áreas onde sofreu

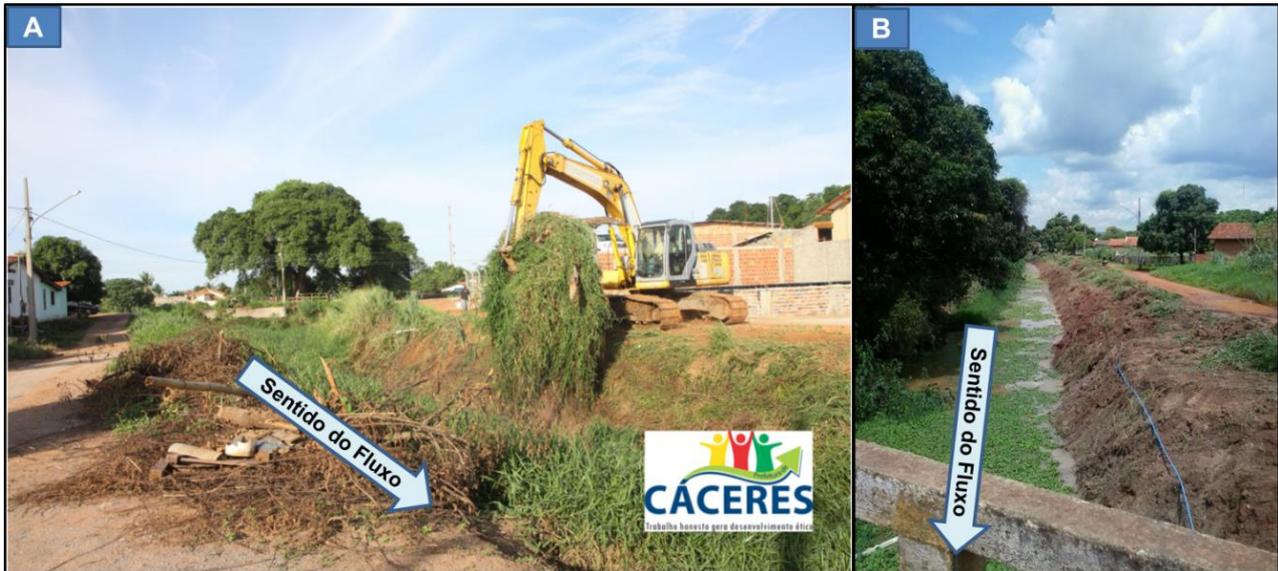
Figura 12 - Obras de Limpeza nos Canais.

Entretanto, a limpeza do canal é realizada através de máquinas do tipo retroescavadeira. Dessa maneira, durante a operacionalização da obra, a mesma provoca o aprofundamento do leito fluvial e a limpeza das margens, algumas das conseqüências é a exposição dos solos marginais e a perda de proteção pela vegetação, tornando-as assim mais susceptíveis aos processos erosivos.

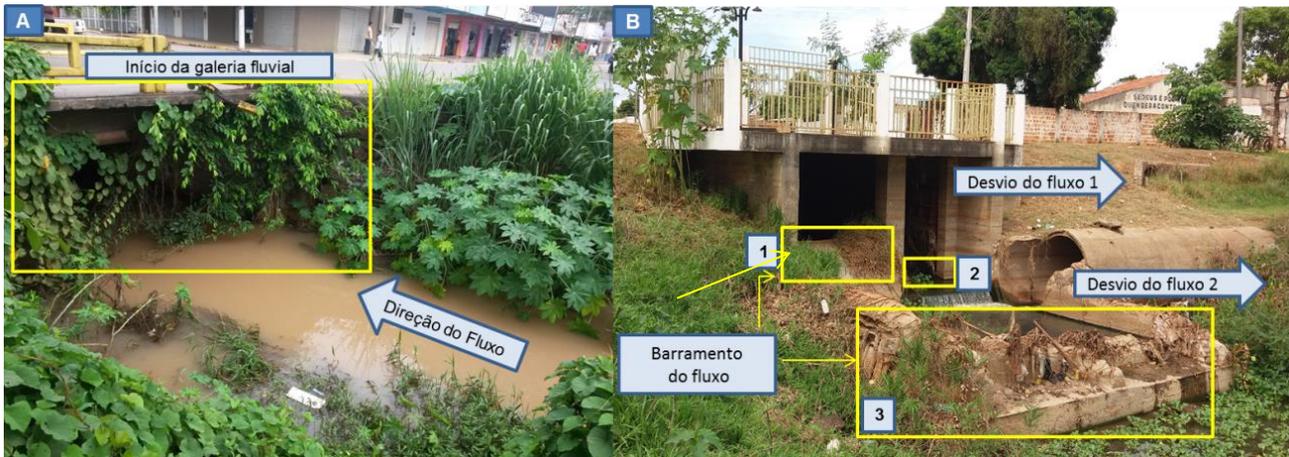
Figura 14 – Montante (A) e Jusante (B) da Galeria Fluvial.

A obra de maior evidencia na bacia é a galeria fluvial, realizada no baixo curso da bacia, no córrego Sangradouro nos anos de 1997/98. A mesma foi realizada numa extensão de 957m do perfil longitudinal do canal, sua seção transversal tem aproximadamente 5m de largura por 3m de altura (Figura 14). Para tanto foi necessário o realinhamento do canal, através do seu desvio por conta da retificação, bem como, a ampliação da calha para se ajustar as medidas da galeria.

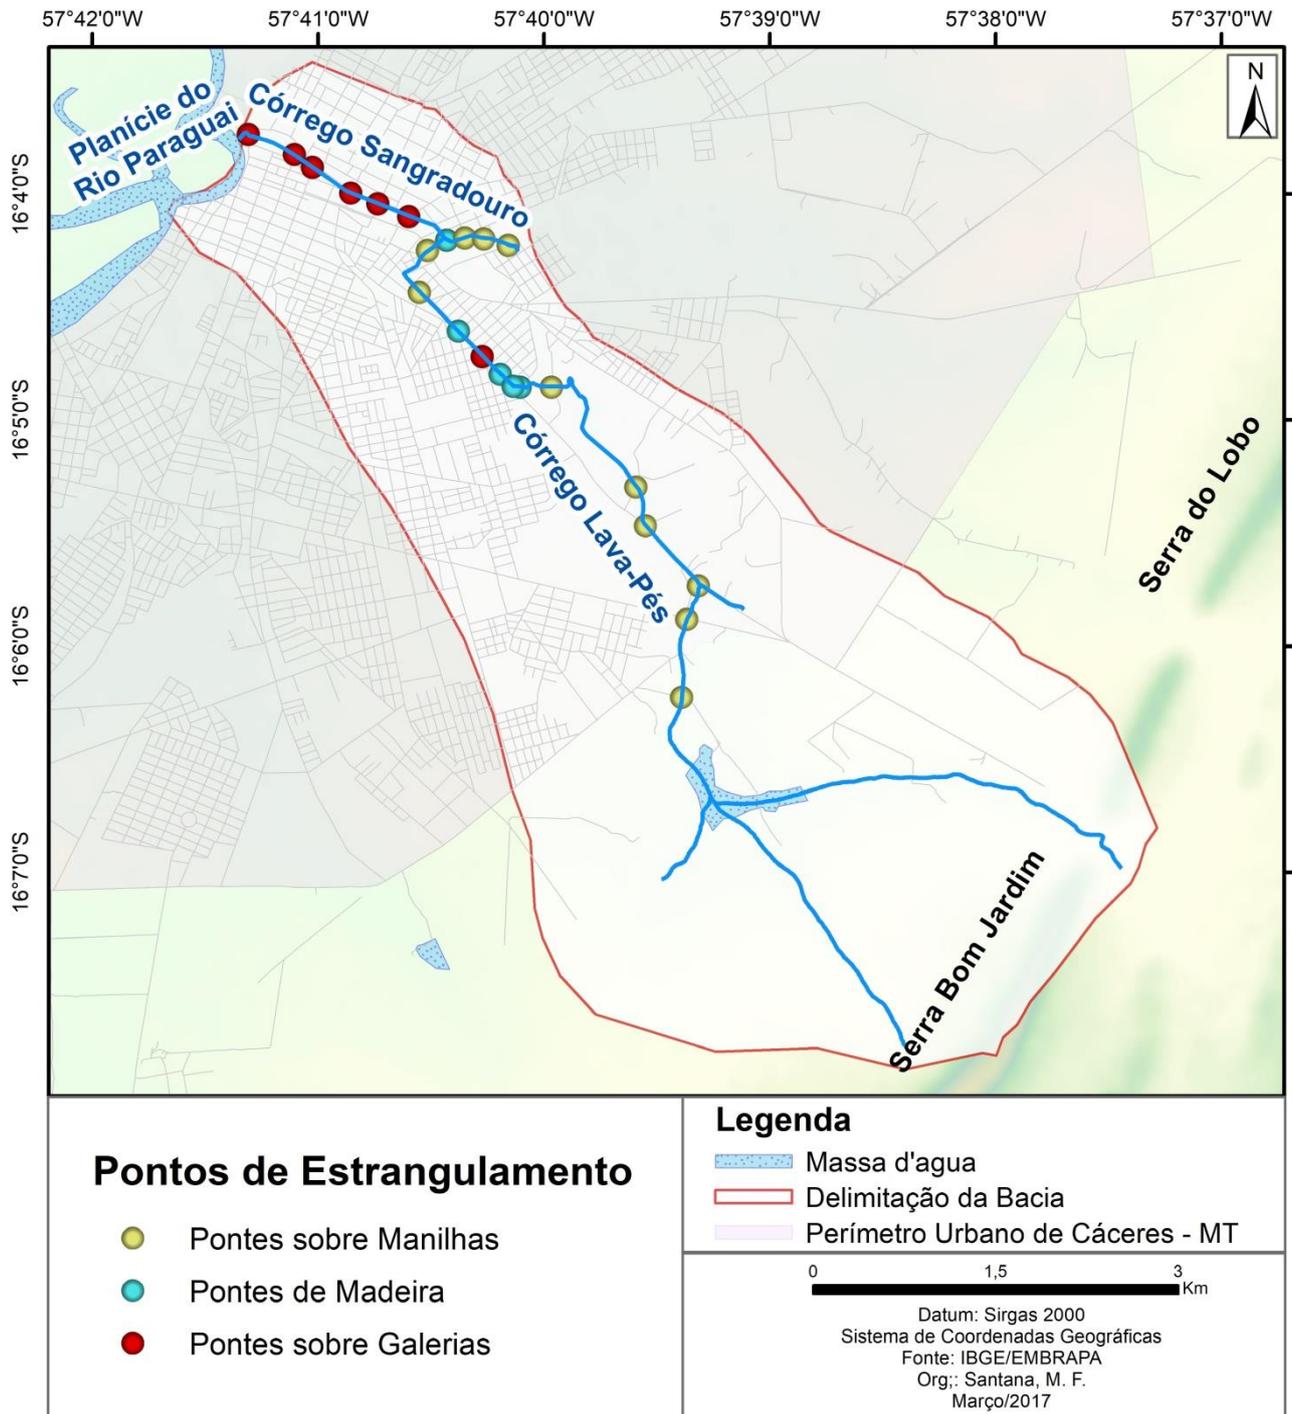
Figura 19 – Localização dos Pontos de Estrangulamentos Estruturais.

Os pontos de estrangulamentos que foram construídos nos canais, a partir de obras de engenharia, são representados pontes sobre galeria fluvial e sobre

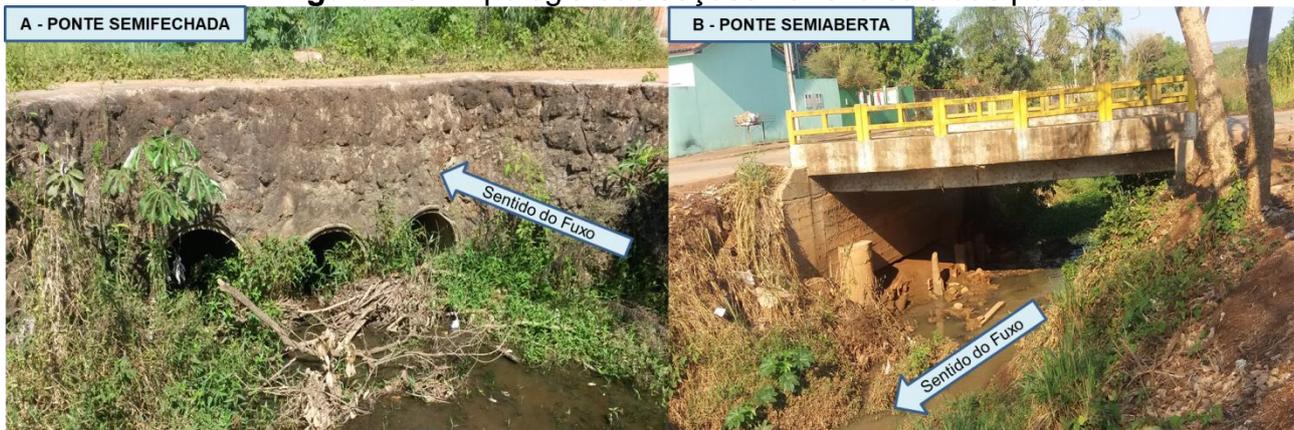
Figura 20 – Tipologia das seções transversais das pontes.

Essas obras tem um efeito significativo no escoamento dos canais. Aguiar e Rosestolato-Filho (2012) denominaram as pontes sobre os manilhamento, de seções transversais semifechadas, essas obstrui a área da seção e reduz a capacidade de vazão e do fluxo de água. Ou seja, quando não a capacidade de escoamento por esses pontos,

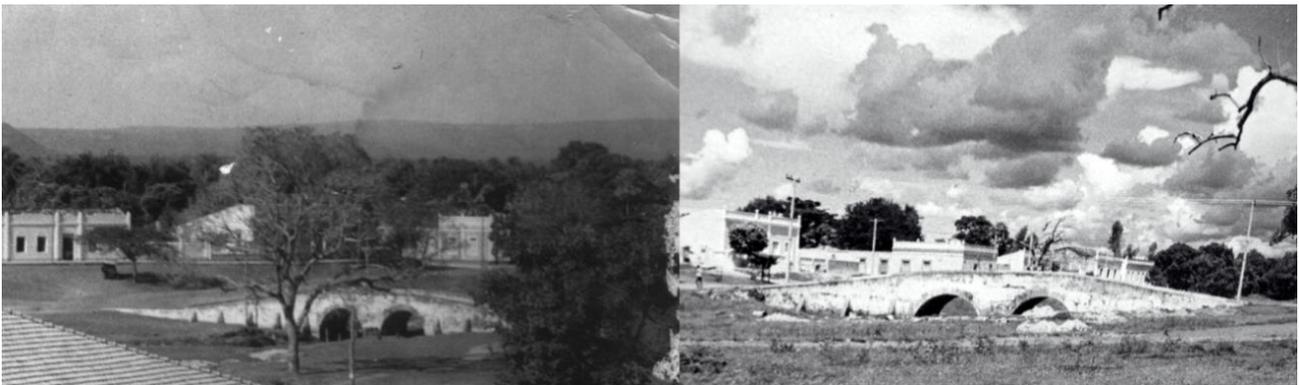
Figura 21 - Ponte Branca sobre o Córrego Sangradouro.

Em relação ao valor simbólico de determinadas obras à população, destaca-se a Ponte Branca, indicada na figura 21, no entanto a mesma foi destruída para a canalização do Sangradouro. Porém, permaneceu na memória dos cacerenses até os dias de hoje, o que demonstra o seu valor simbólico, adquirido por meio das experiências vivenciadas pela comunidade.

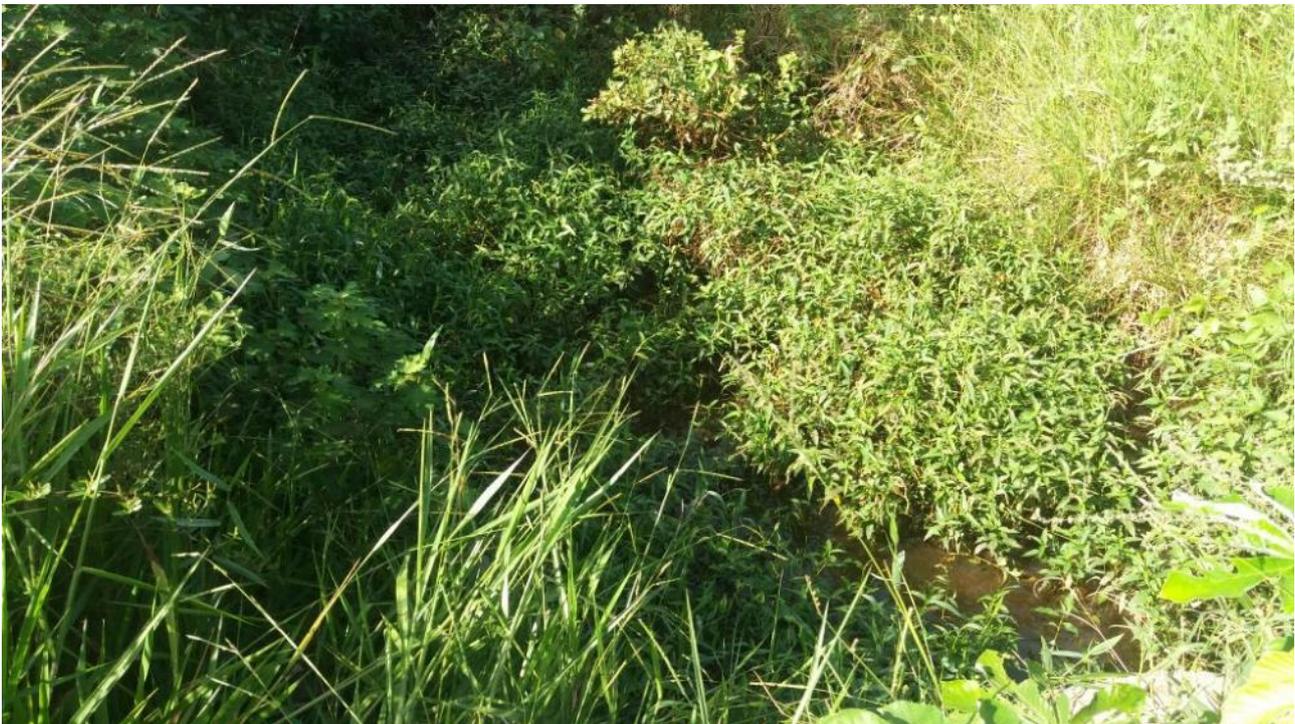
Figura 22 – Seção 1.

A montante desta seção há presença de áreas que sofreu baixa ou nenhuma alteração em sua morfologia, a calha é estreita, com baixos valores nas variáveis largura e profundidade, enquanto que a jusante esses valores são mais significativos, com uma

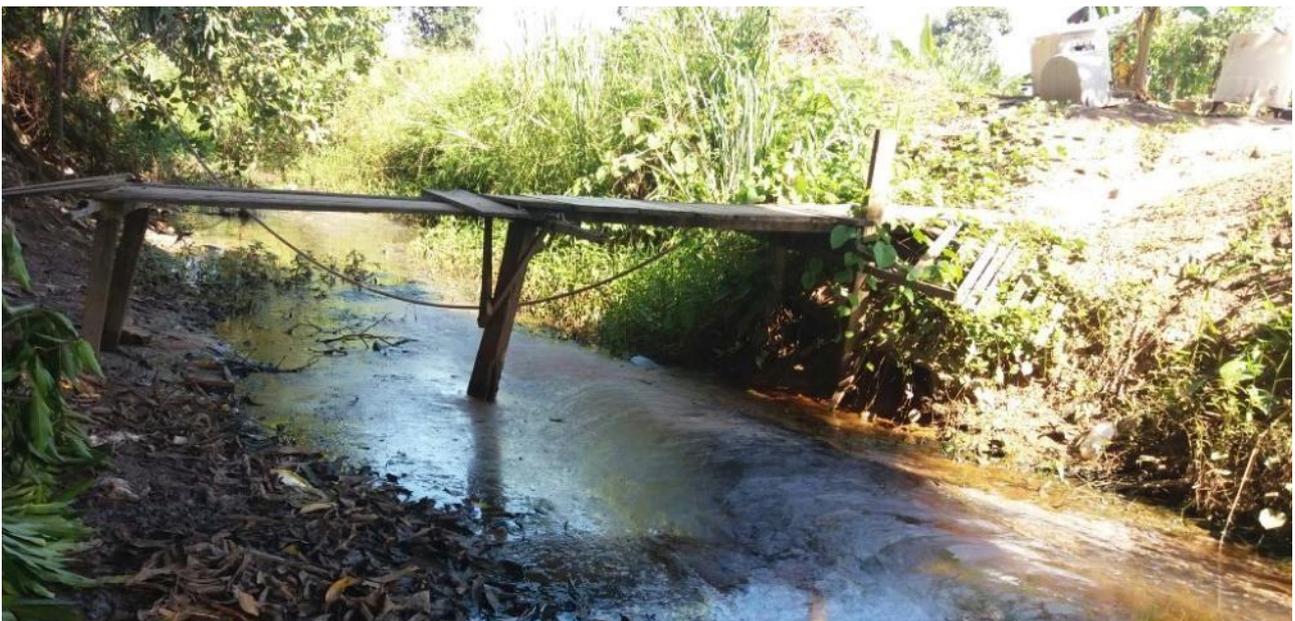
Figura 24 – Seção 2.

Em relação à área da seção, os meses que apresentaram os maiores valores foram maio ($0,57 \text{ m}^2$), março ($0,83 \text{ m}^2$), e especialmente, o mês de abril ($1,17 \text{ m}^2$). Enquanto que a vazão só apresentou valores no mês de maio ($0,06 \text{ m}^3/\text{s}$) e março ($0,33 \text{ m}^3/\text{s}$), para os outros meses a vazão foi zero. Entretanto, os meses de agosto e outubro o canal apresentou-se, seco (Tabela 3).

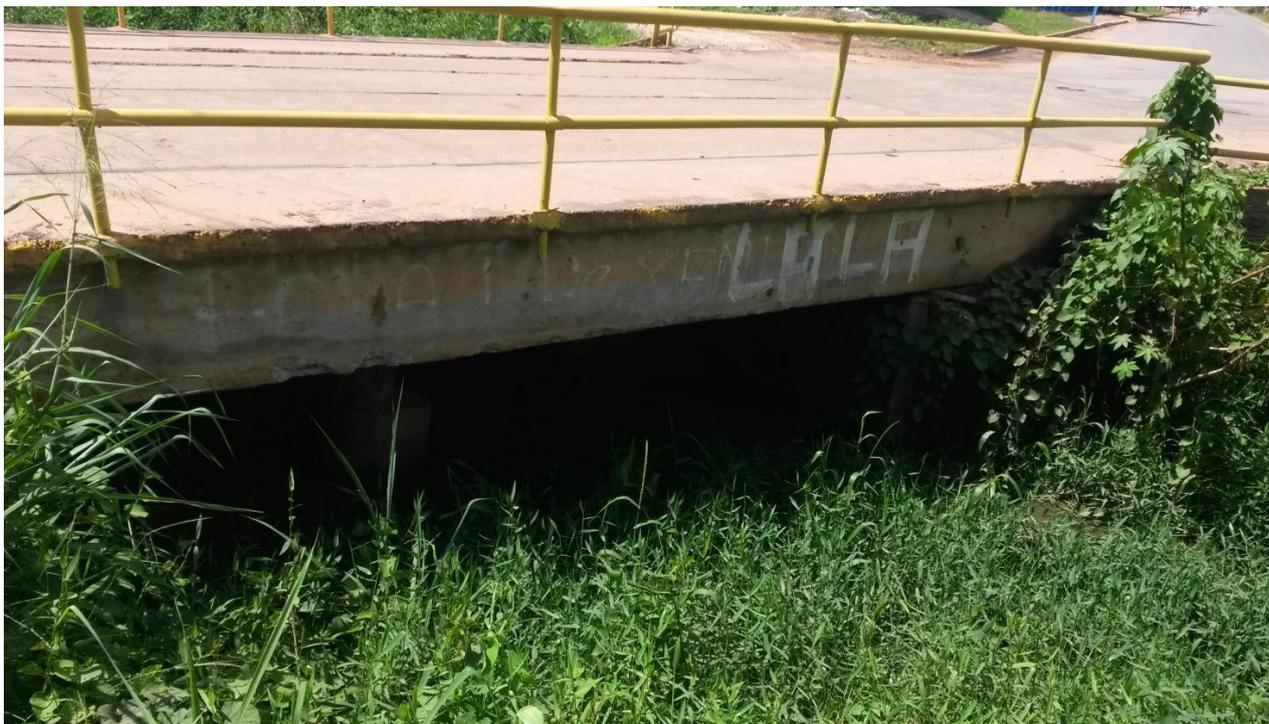
Figura 26 – Seção 3.

Os valores de vazão foram maiores nos meses de março (1,23 m³/s) e abril (2,11 m³/s), onde as chuvas foram mais frequentes. Entretanto, nos meses de agosto e setembro não houve contribuição fluvial de montante, pois a seção 2 apresentou-se seco. O fato desses meses (agosto e setembro) apresentarem vazão pode estar associado ao sistema regulador da vegetação no leito, que retarda e controla o escoamento, uma vez que nesses meses, trechos a montante encontrou-se seco (Tabela 4).

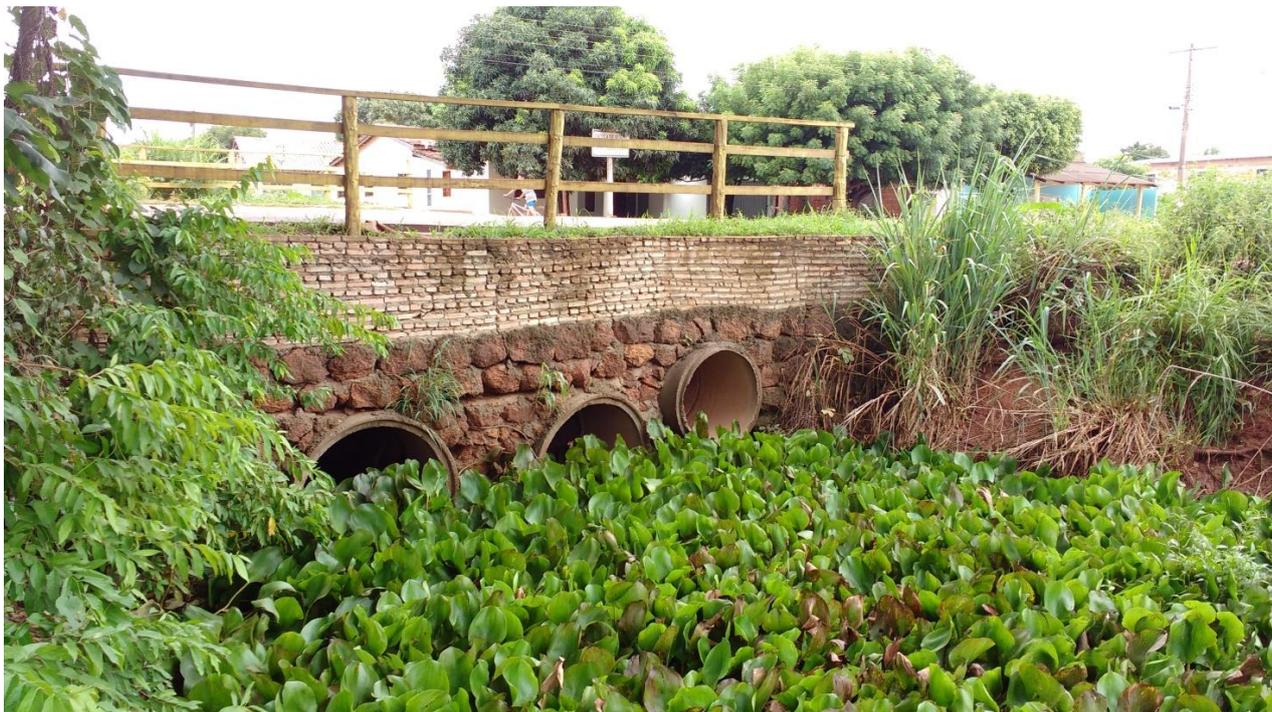
Figura 28 – Seção 4.

A largura da lâmina da água não apresentaram diferenças significativas, uma vez que margens são predominantemente íngremes e bem definidas, provavelmente modeladas no processo de ampliação e limpeza da calha fluvial.

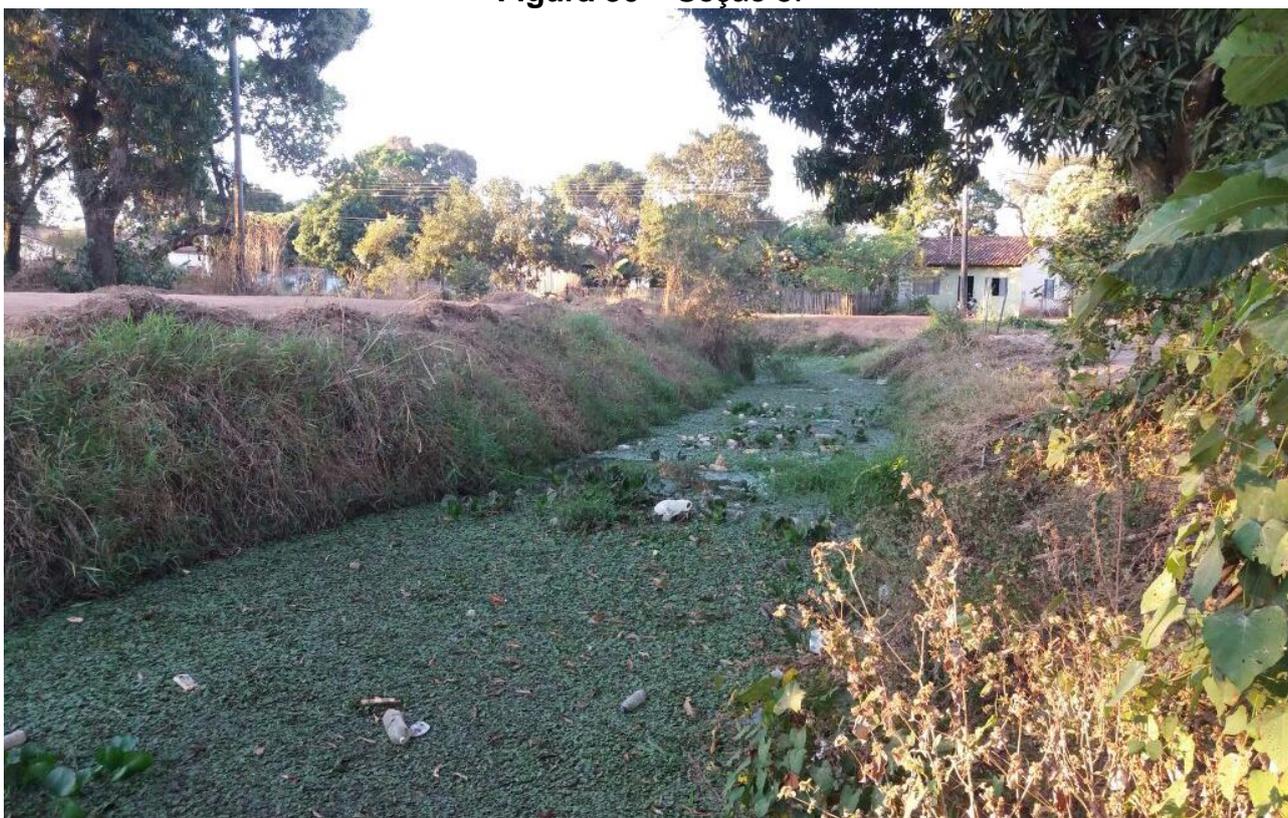
Figura 30 – Seção 5.

A vazão foi 0 m³/s para todos meses, a mesma foi influenciada pela densa vegetação a montante e a jusante da seção. No entanto, é importante salientar que as mudanças na sua morfologia, através das obras que alargaram e aprofundaram o canal, podem ter afetado o escoamento (Tabela 06). Esses valores indicam os efeitos no equilíbrio dinâmico do canal, Cunha (2006) descreve que ao canal perder a competência de transportar os materiais há o aumento da irregularidade do fundo, assoreamento do canal e promove o desenvolvimento de vegetação no leito.

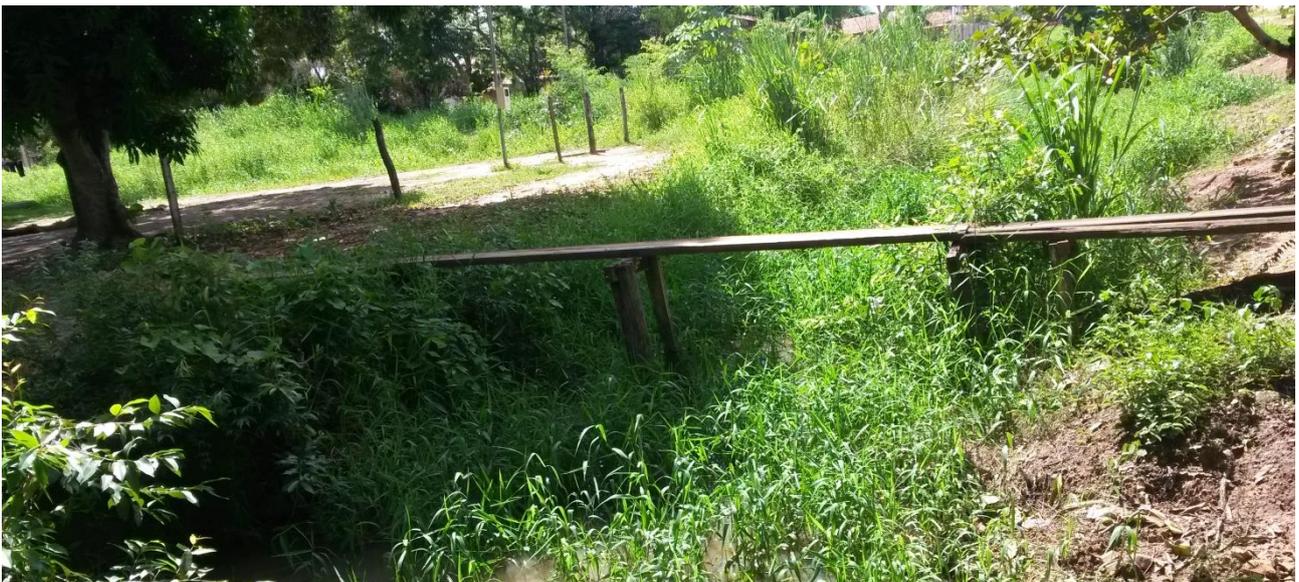
Figura 32 – Seção 6.

A seção 6 está localizada no canal do Sangradouro, a montante da confluência com o Lava-Pés. A margem esquerda é do tipo íngreme, enquanto que a direita é rampeada, o tipo de uso para ambas as margens é residencial, porém ao entorno do canal há presença de arruamentos (Figura 32).

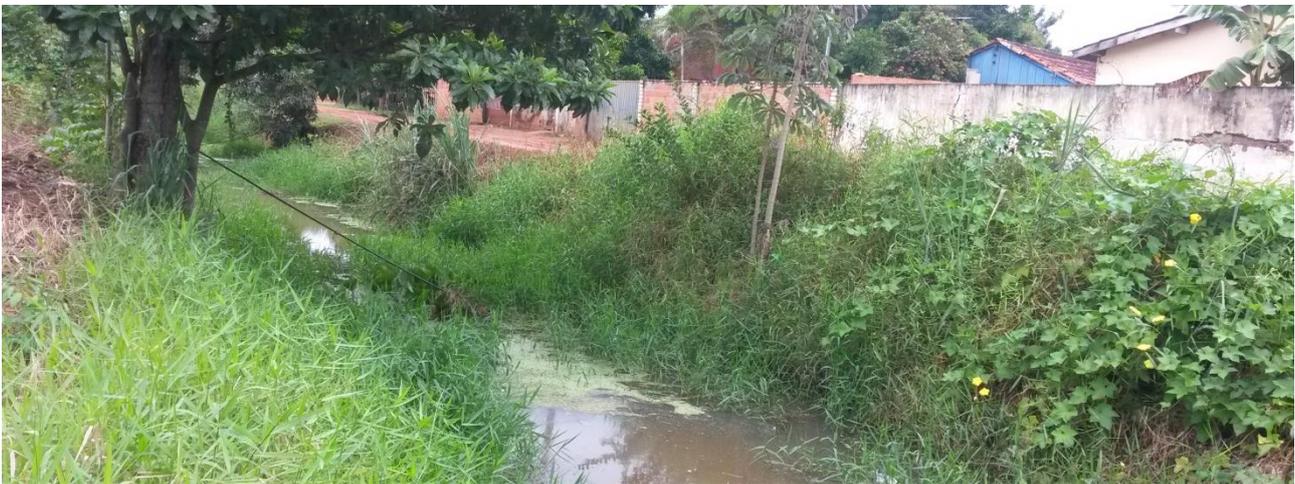
Figura 34 – Seção 7.

No entorno do canal há presença de arruamentos e o uso é predominantemente residencial. As margens do canal são do tipo íngreme e no leito a elevada quantidade de vegetação; o fato de a calha fluvial ser bem definida e possuir margens íngremes acarretam na baixa variação da largura da lâmina da água (Figura 34).

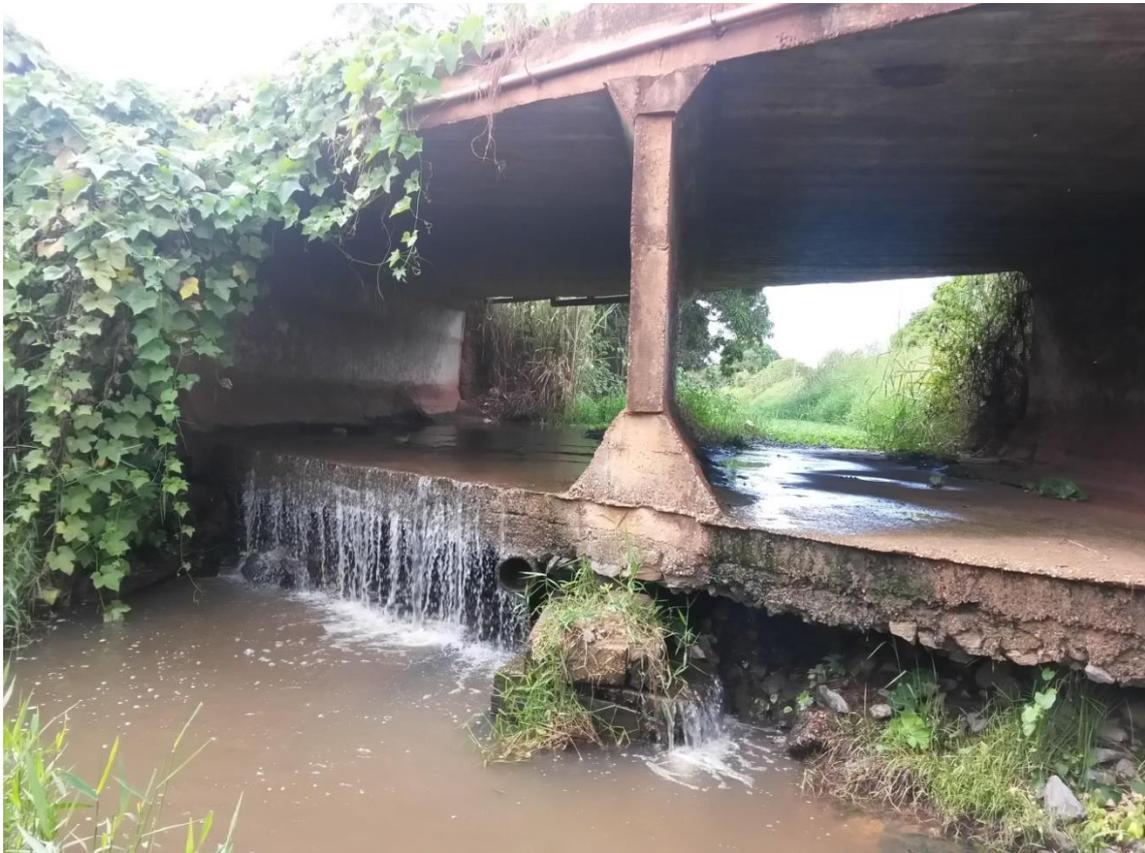
Figura 36 – Seção 8.

Os maiores valores de vazão ocorreram nos meses de janeiro (0,25 m³/s), fevereiro (0,28 m³/s), março (0,47 m³/s) e abril (0,20 m³/s). Esses meses estão inseridos no período chuvoso, conforme descrito por Santana et al., (2013). O fluxo nesse ponto está associado a uma diferença topográfica do leito de montante para jusante (desnível), condicionado pela instalação da galeria fluvial para a construção de uma ponte (tabela 09).

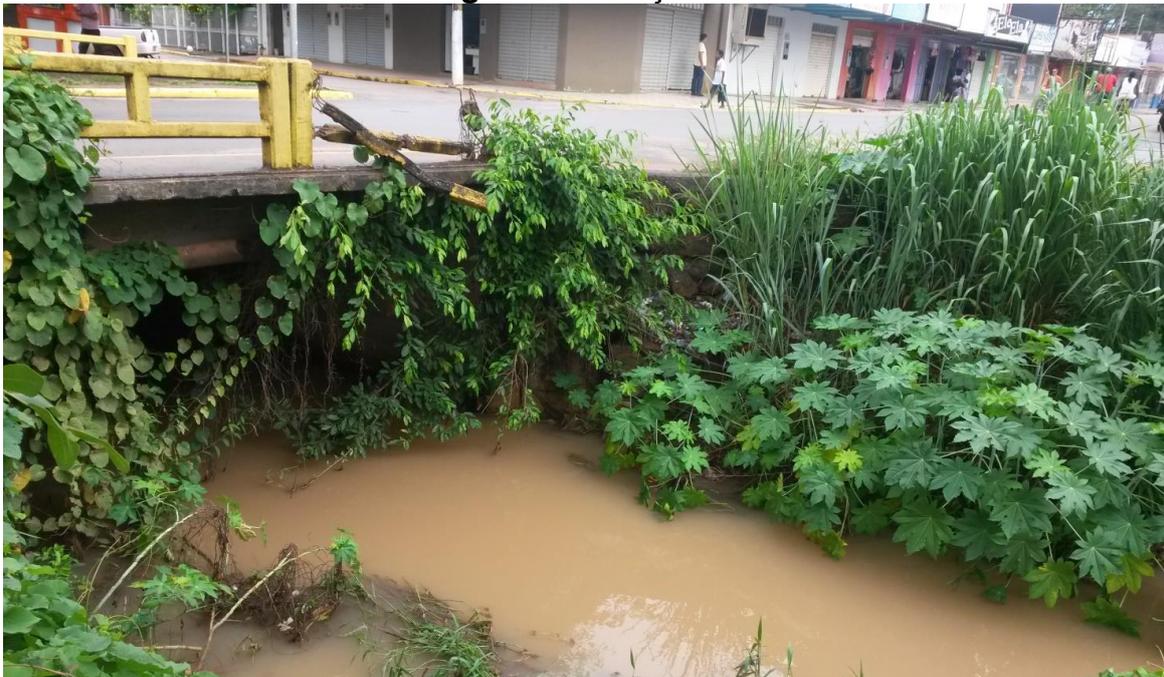
Figura 38 – Seção 9.

Os valores de vazão apresentou variação durante todo o período de pesquisa, os mais expressivos ocorreram nos meses de junho (0,33 m³/s), fevereiro (1,60 m³/s) e abril (0,34 m³/s). Esse trecho apresentou baixa quantidade de obstruções ao escoamento, e as maiores profundidades ocorreram nos meses de fevereiro (0,75 m) e abril (0,34 m), provavelmente associados às chuvas; concomitantemente houve aumento da largura, em fevereiro (5,3 m) e abril (5,0 m) (Tabela 10). No estudo realizado por Appolari (2015) no córrego André em Mirassol d'Oeste – MT, canal este também fortemente antropizado, as profundidades foram inferiores a 0,12 m e as larguras não apresentaram disparidades significativas, pois a maior parte foi confinada em galeria fluvial.

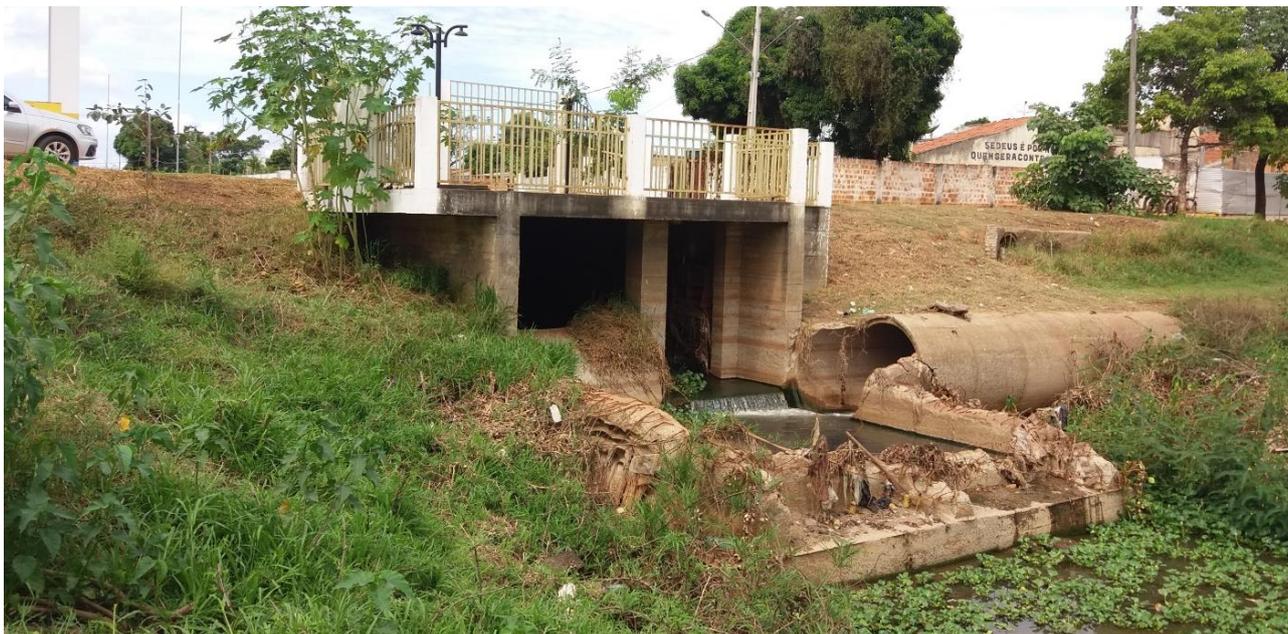
Figura 40 – Seção 10.

Nesta seção, a vazão foi zero em praticamente todo o período de pesquisa por conta dos baixos valores de velocidade, o que pode estar associado ao fato de que o escoamento é controlado por algumas estruturas no interior da galeria. No período chuvoso a uma conexão do rio Paraguai com o córrego Sangradouro através da troca de matéria e energia, o Paraguai invade contracorrente o Sangradouro promovendo o retardamento ou o represamento por quilômetros, justificando as velocidades zero para os meses de março e abril (Tabela 11).

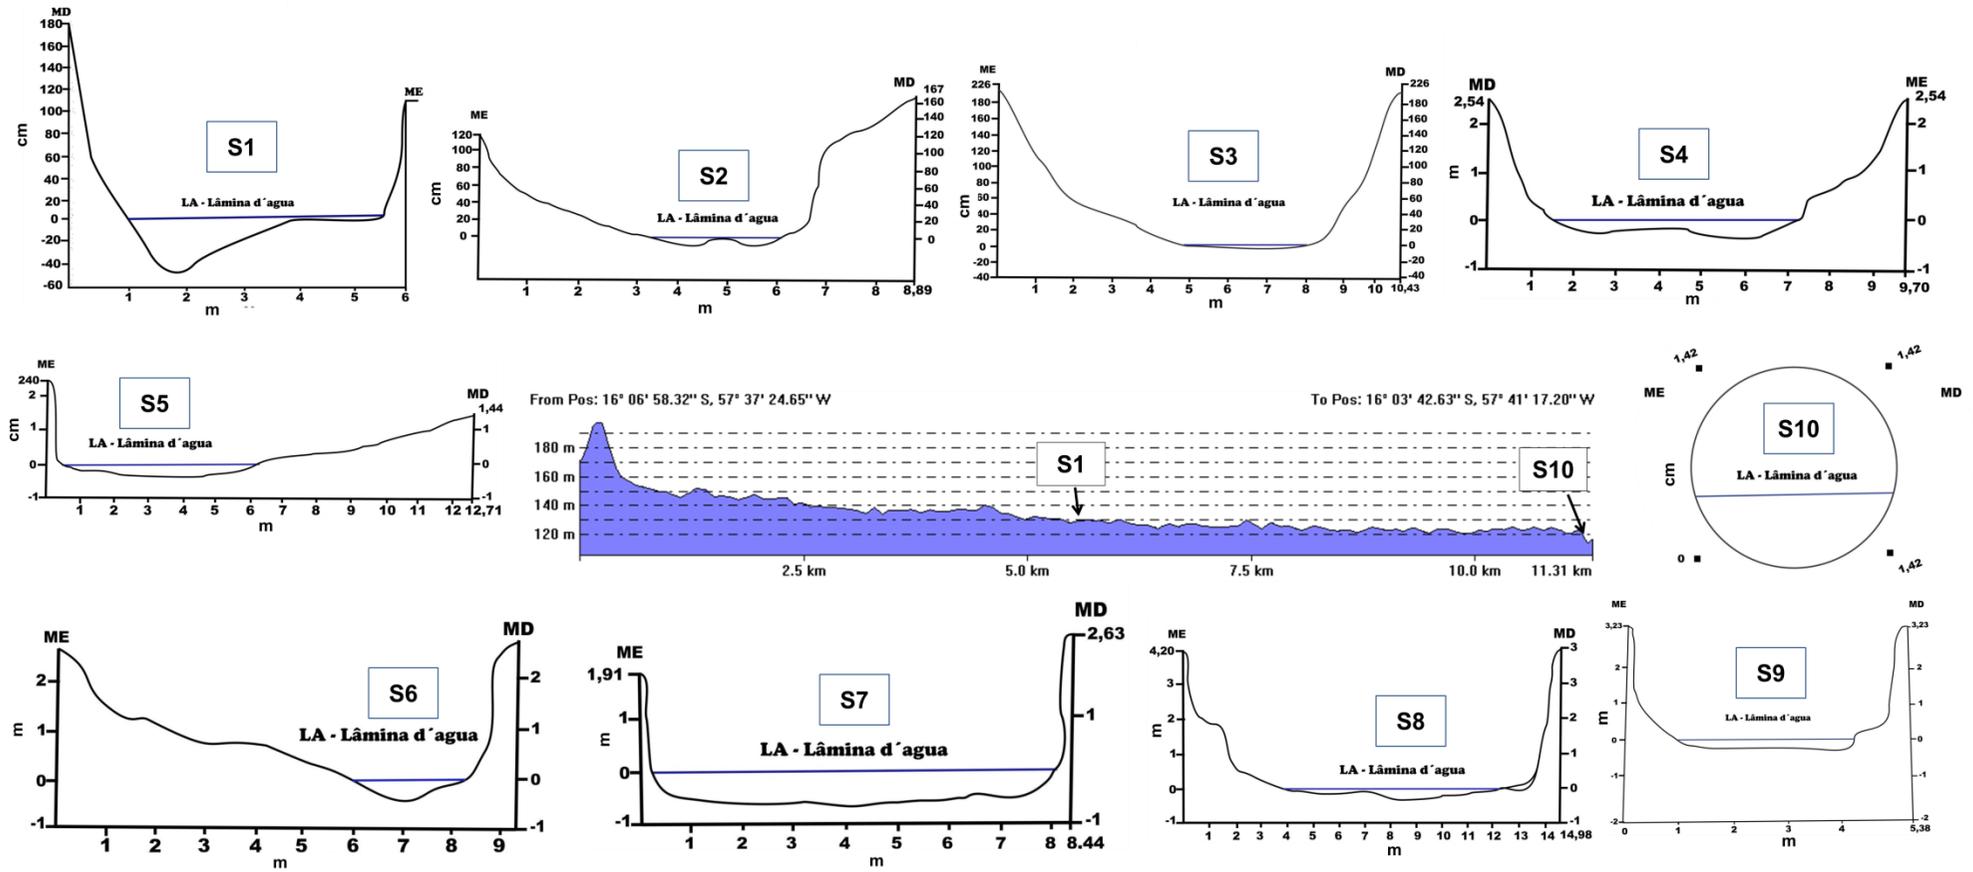
Figura 42 - Croquis da Calha Fluvial ao longo do Canal

Os locais que apresentaram as maiores valores de largura foram a S1 (entre 5,98 m a 6,54 m), S4 (5,98 a 6,54 m) e S5 (6,12 a 6,66 m); enquanto que as menores foram na S2 (0 a 5,10 m) e S10 (0,09 a 6,08 m); porém os maiores valores registrados para a S2 e S10 está associado a frequência das chuvas e a baixa capacidade de escoamento da seção (Tabela 12).

Ao comparar os valores médios de vazão e sedimentos em suspensão é possível observar que a até certo ponto há correlação entre os valores. As maiores taxas de carga suspensa ocorreram entre as seções 4 e 9 (entre 123,75 mg/L e 161,25 mg/L) e as menores, nas seções S1, S2, S3 e S10 (entre 95,56 mg/L e 106,67 mg/L). Os maiores valores de vazão ocorreram na S3 (0,29 m³/s), S8 (0,24 m³/s) e S9 (0,24 m³/s), enquanto que os menores ocorreram nas S4 (0 m³/s), S5 (0 m³/s), S6 (0 m³/s) e S10 (0,01 m³/s) (Figura 42).

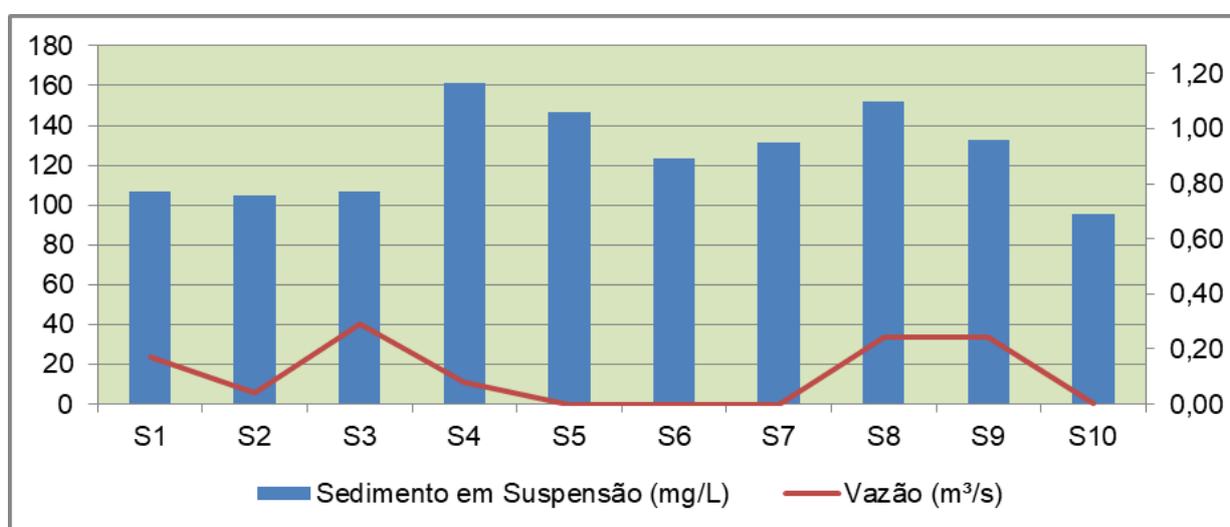
Figura 43 – Correlação entre os Valores Médios de Vazão e Sedimentos em Suspensão.

As taxas de sedimentos em suspensão mostraram correlação com o comportamento da descarga hídrica, especialmente nas seções 5, 6, 7, 8 e 9, ambas mostraram interação no aumento ou redução dos níveis. Porém, as maiores influências estão associadas ao escoamento superficial, onde levam os materiais dos arruamentos sem asfaltamento e de áreas com solo exposto para o canal, e também dos materiais das margens. Minella et al., (2012, p. 1312) salientou que a “das condições de energia do escoamento superficial e da disponibilidade de energia para o seu transporte”.

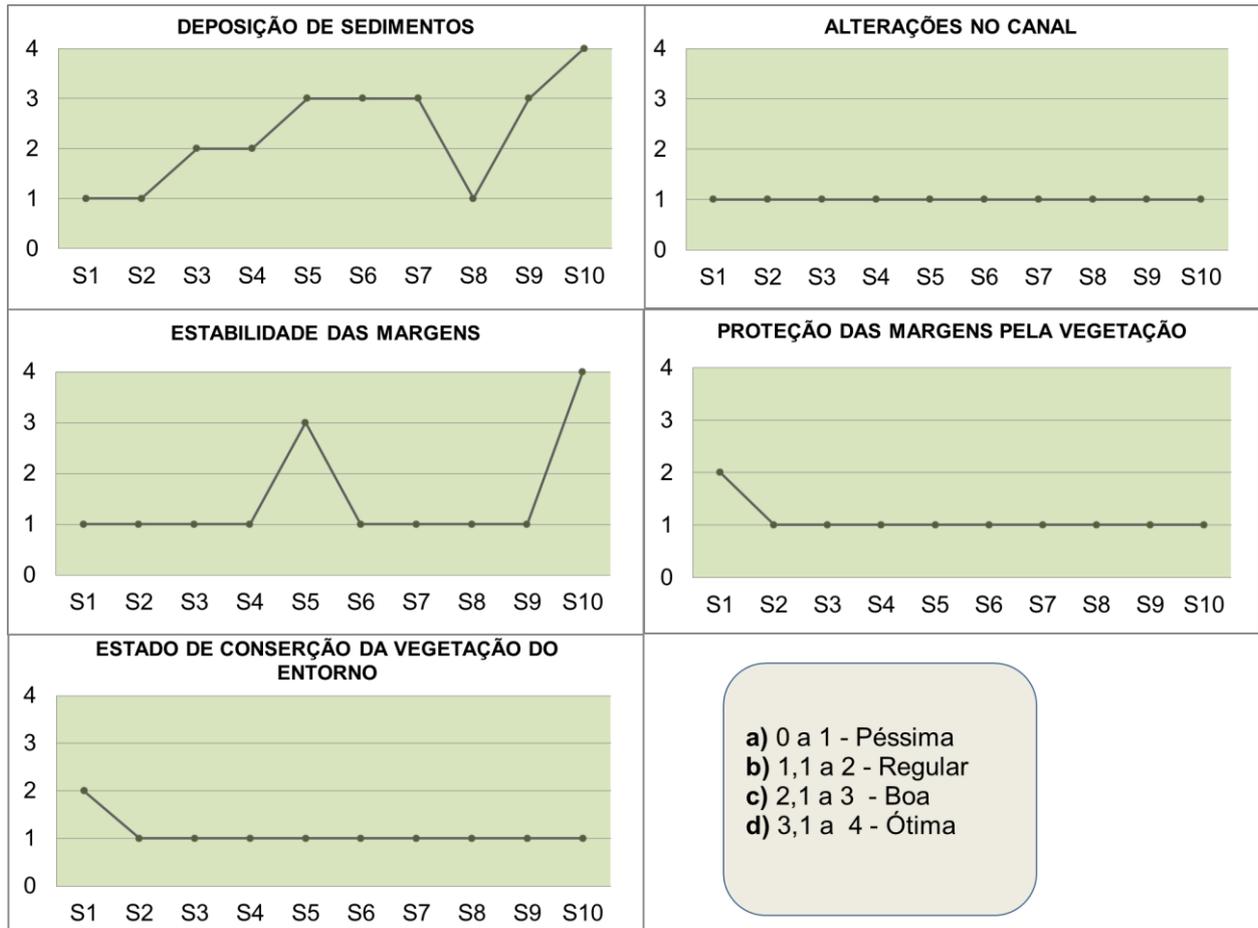
Figura 44 – Protocolo de Avaliação Rápida – PARs

Em relação à “deposição de sedimentos”, as seções 1, 2 e 8 foram pontuadas como “péssimas”. As deposições foram mais presentes no sopé das margens, da mesma maneira os parâmetros “alteração do canal e estabilidade das margens” foram pontuadas como “péssima”, mostrando interação entre os condicionantes apresentados. A deposição de sedimento é um importante indicador para a qualidade ambiental (Figura 43).
