**ALTERAÇÕES MORFOLÓGICAS ENTRE A BAÍA DA PALHA E  
O SADAO NO CORREDOR FLUVIAL DO RIO PARAGUAI, NA  
ÁREA DE EXPANSÃO URBANA EM CÁCERES – MATO  
GROSSO**

**Cáceres - MT  
2018**

Dissertação apresentada à Universidade do Estado de Mato Grosso, como parte das exigências do Programa de Pós-graduação em Geografia para obtenção do título de Mestre.

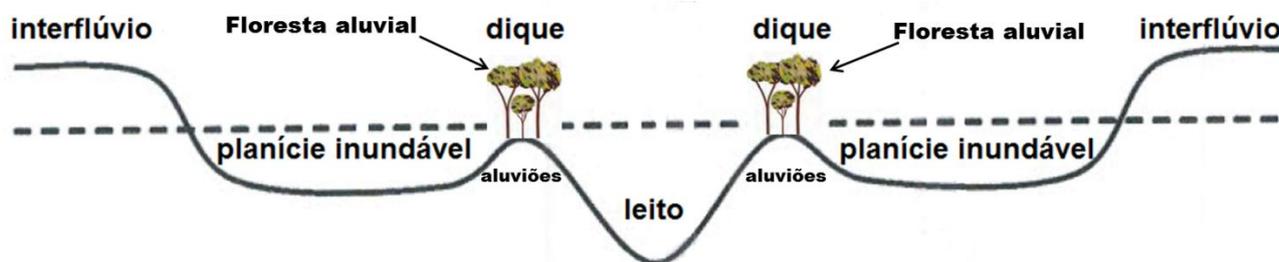
**Figura 2** - Representa o de um perfil transversal de um curso d' gua com destaque para mata ciliar

Cunha (2010) salienta que a causa inicial de degradação e alteração na dinâmica fluvial dos canais é a retirada da cobertura vegetal ciliar, especialmente para o objetivo de expansão urbana, já que as matas ciliares são essenciais para manter o equilíbrio dinâmico dos rios.

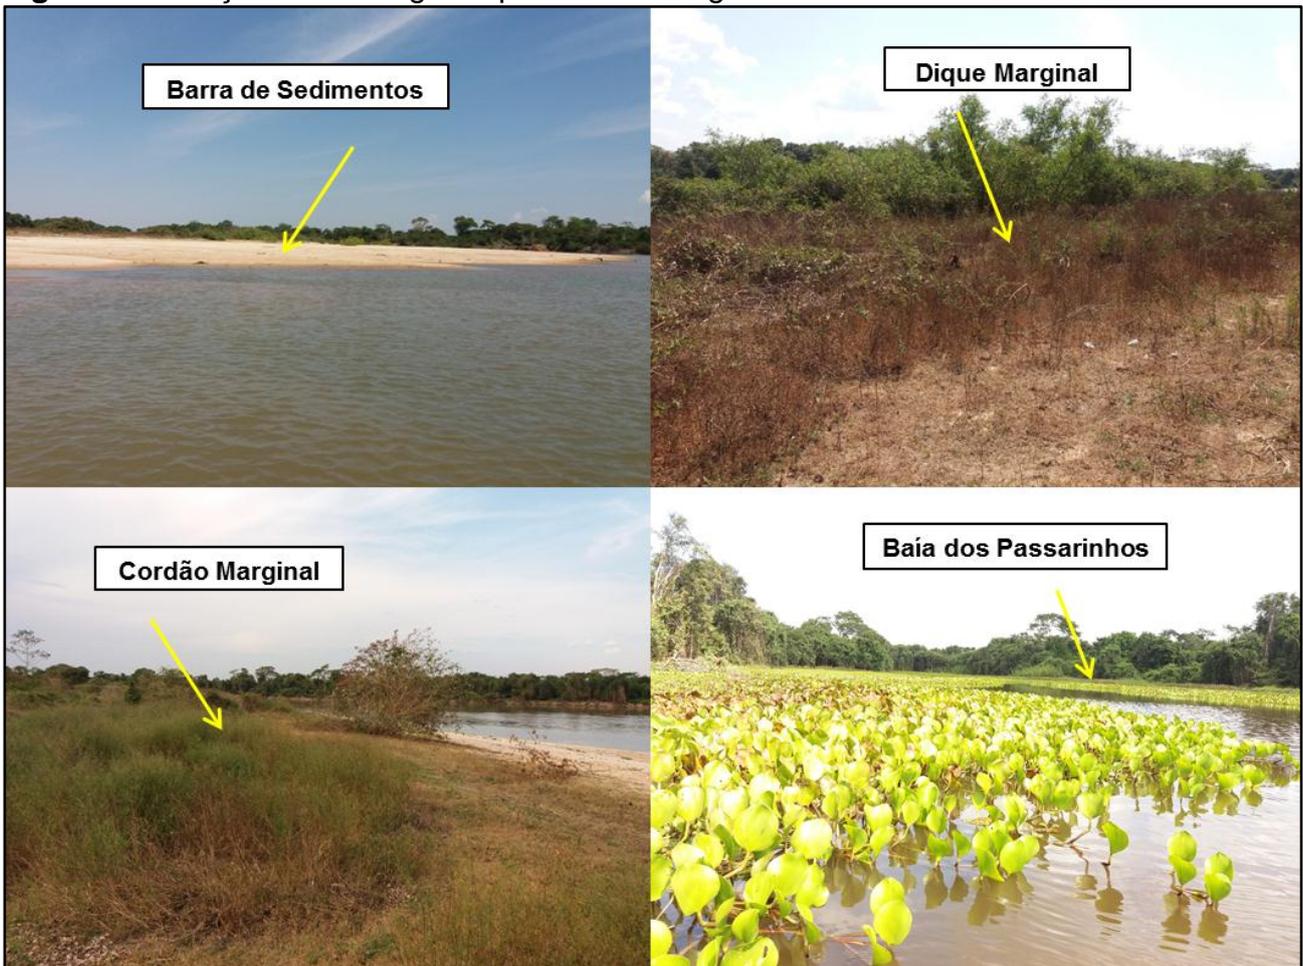
**Figura 5** - Feições morfológicas positivas e negativas encontradas na área de estudo

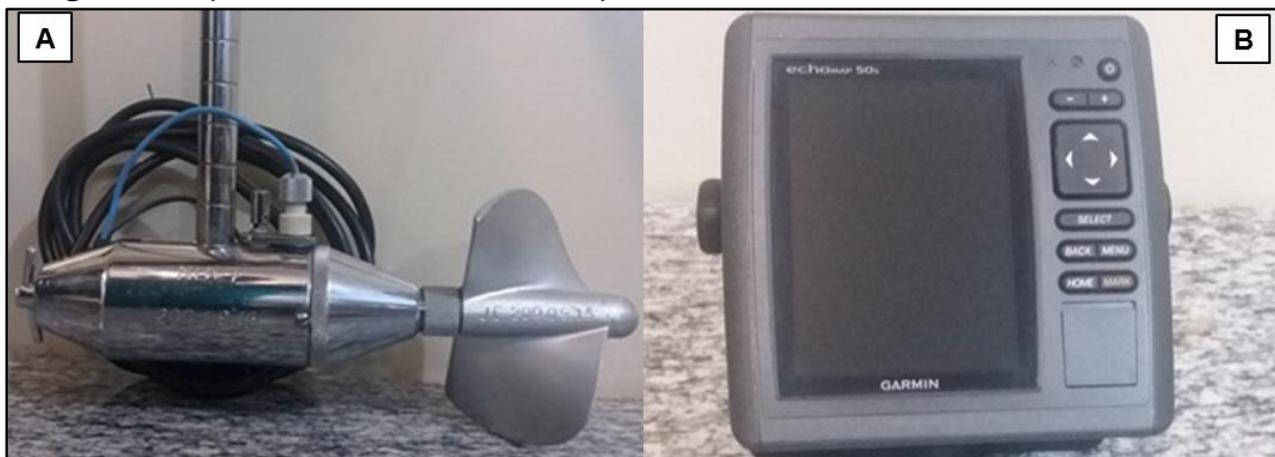
**Figura 8** - Aparelhos utilizados em campo A - Molinete fluviométrico B - Sonar Garmin

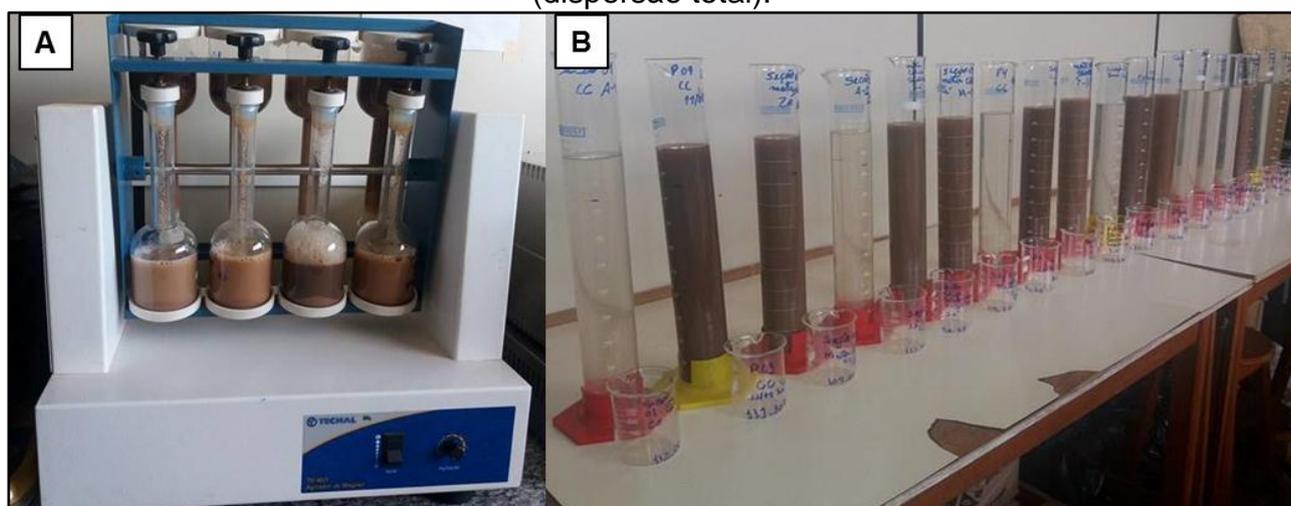
**Figura 9** - Equipamentos A - Agitador de Wagner, B - Processo de análise granulométrica (dispersão total).

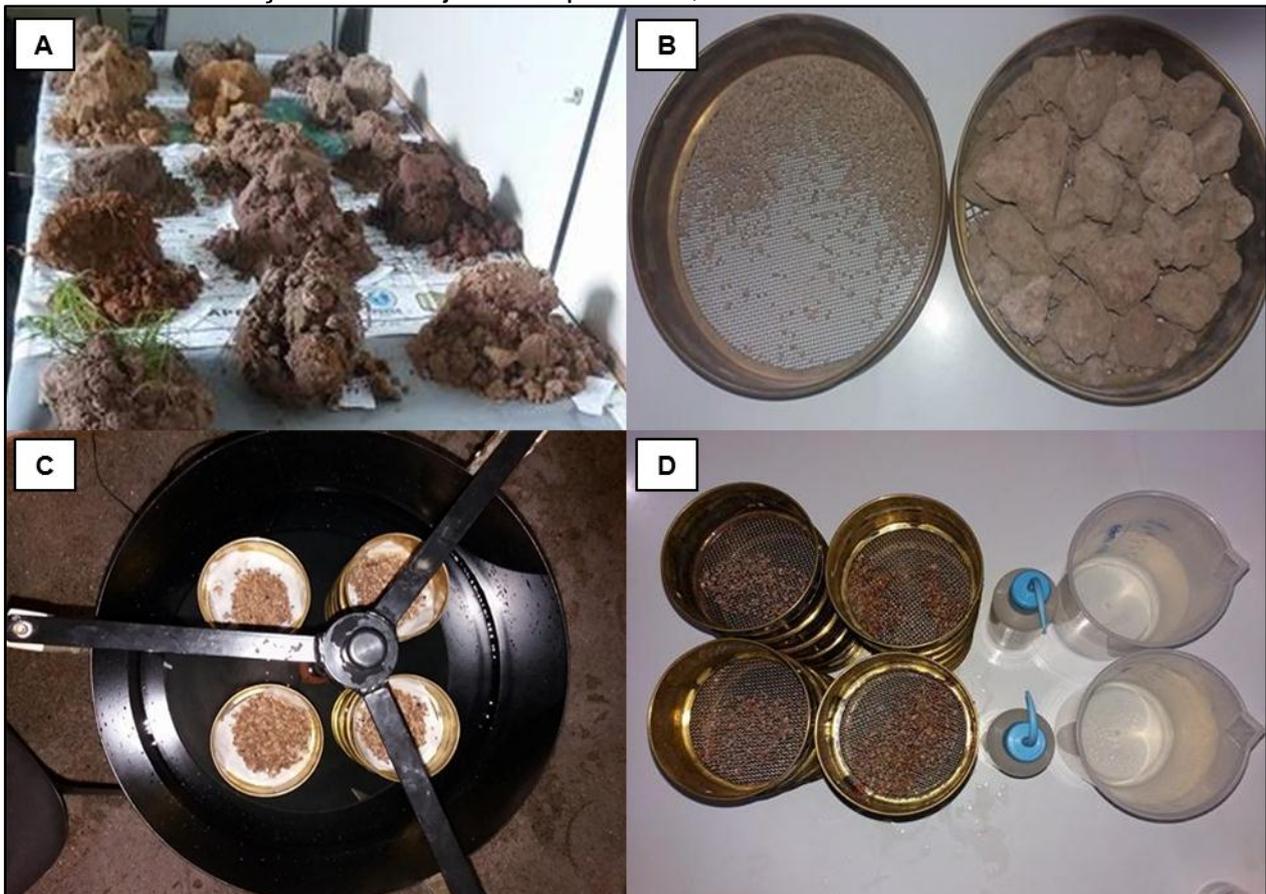
**Figura 10** - A - Amostras B - Sedimentos destorroados sendo peneirados C - de tamisação com conjunto de peneiras, D - Sedimentos em béckers

Logo depois, foi ajustado o nível da água no recipiente, de modo que os agregados contidos na peneira superior fossem umedecidos por capilaridade por quatro minutos, inclinando o papel de filtro por meio de jatos d'água.

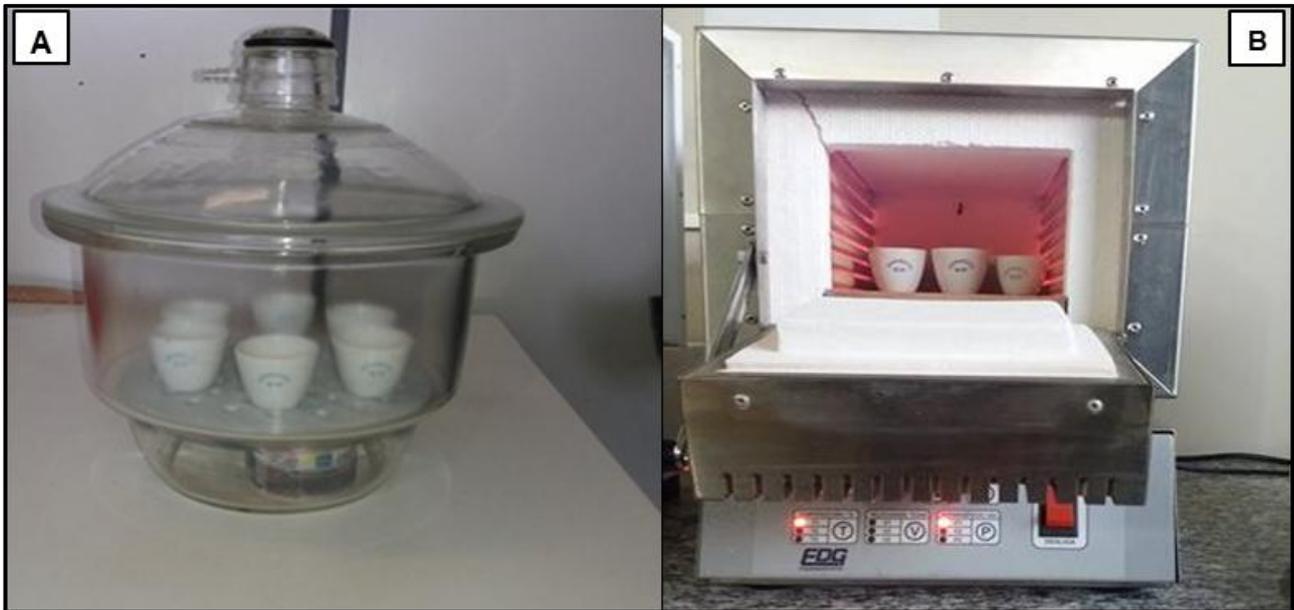
**Figura 11** - Equipamentos de calcinação de matéria orgânica A- Dissecador B- Forno Mufla

Em seguida, os cadinhos foram retirados da estufa com cuidado e esfriados em dissecador. Para determinação do cálculo, utilizou-se a amostra pesada e a diferença entre o peso inicial (4g), o peso final corresponde ao teor de matéria orgânica (DAVIES, 1974).

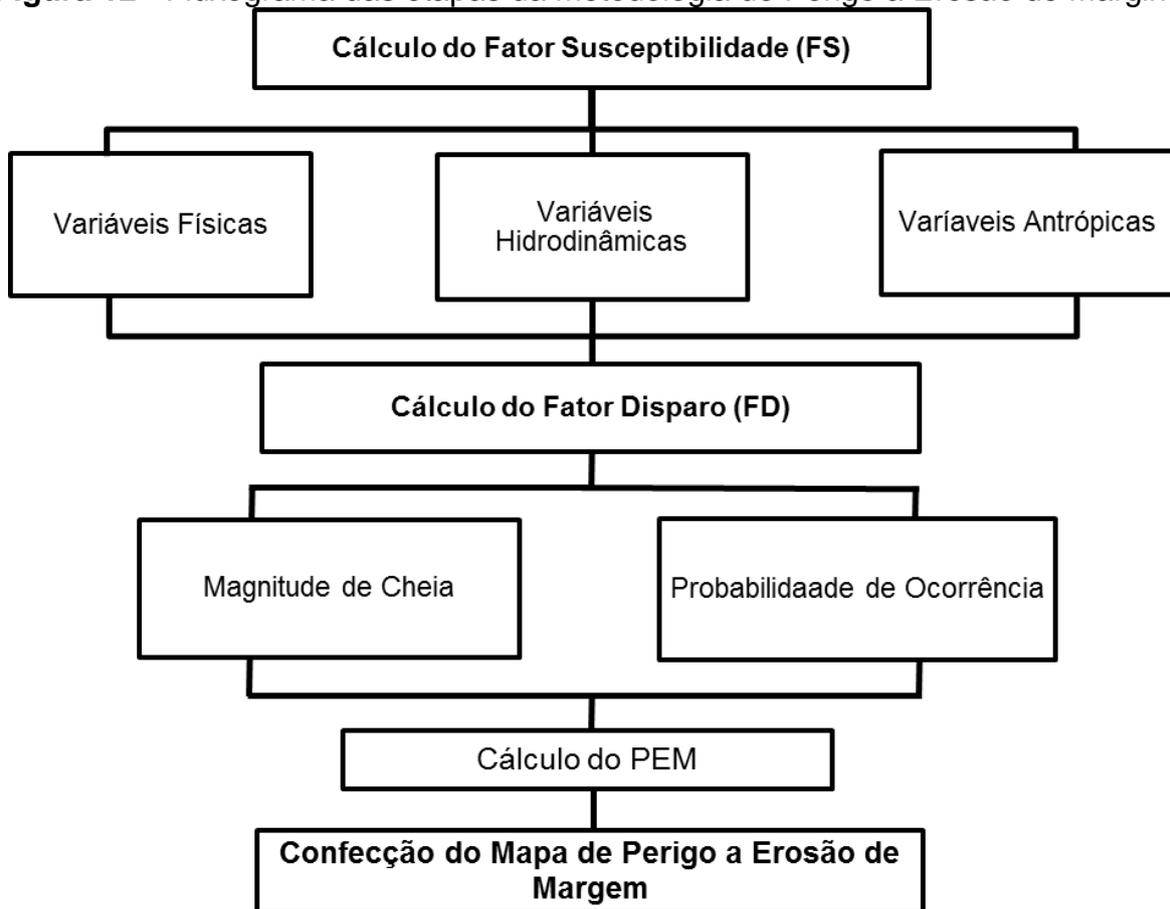
**Figura 12 - Fluxograma das etapas da metodologia de Perigo a Erosão de Marginal**

- **Etapa I:** Levantamento bibliográfico, documental e trabalho de campo, objetivando conhecer tanto os fatores físicos condicionantes (associados à natureza do terreno na área, como litologia, declividade, propriedades do solo e outros), quanto os fatores estimulantes (fatores externos como a ação humana, que estimulam os processos ao modificar o equilíbrio pré-existente).

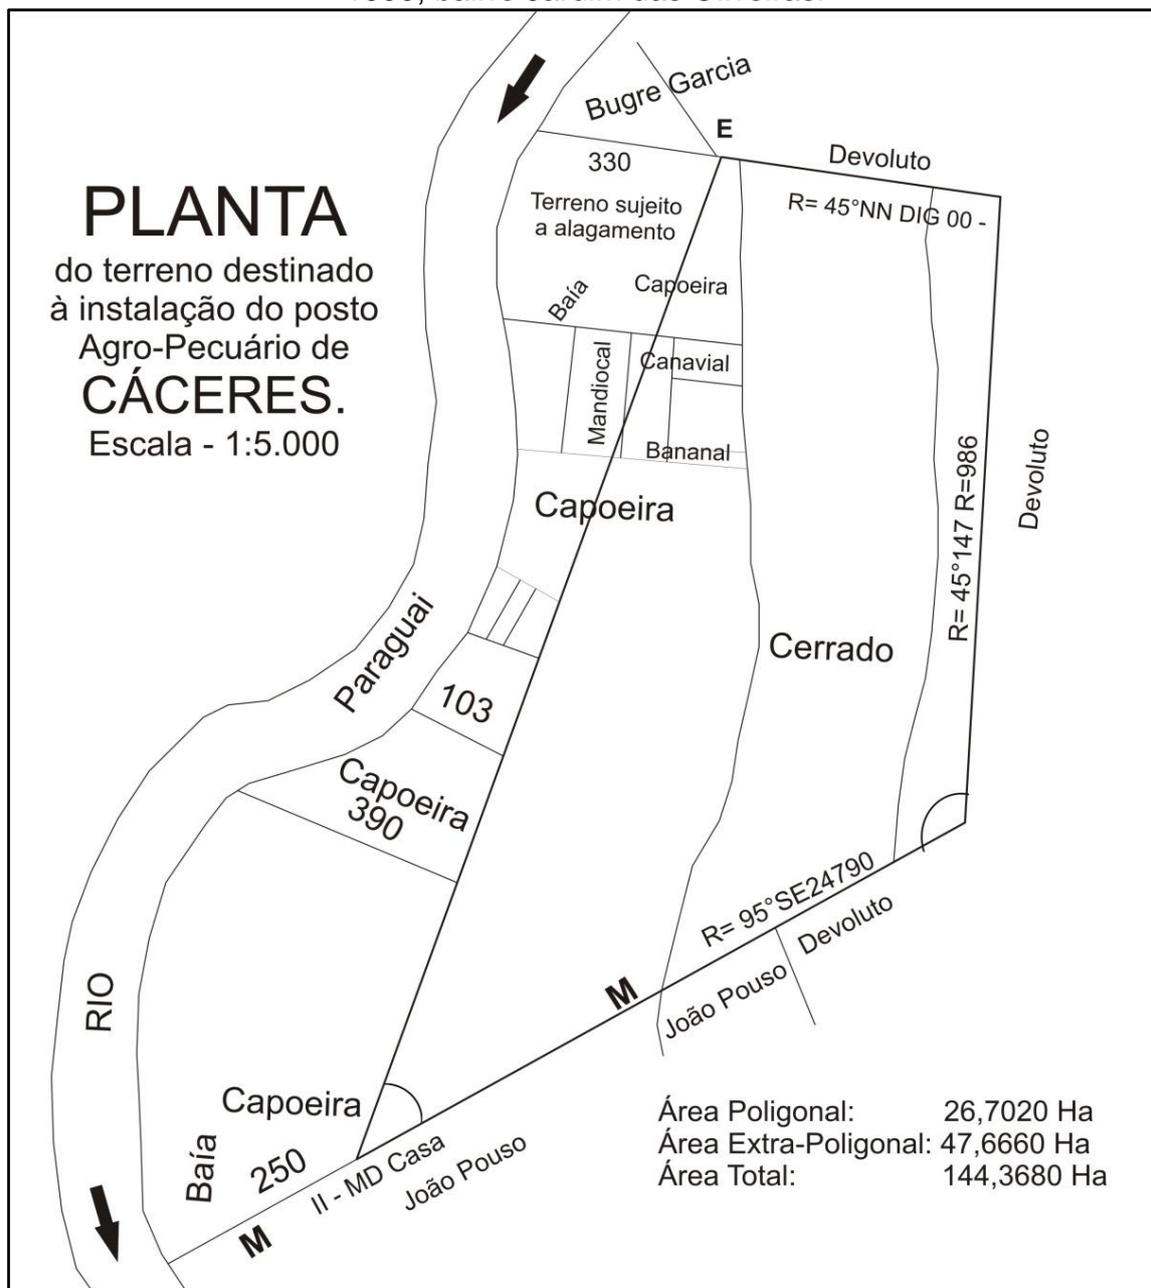
**Figura 14** - Planta do terreno destinado instalação do Posto Agropecuário de Cáceres 1950, bairro Jardim das Oliveiras.

Portanto, conforme o Decreto nº 13 de 1950, analisado no trabalho de Amorim (2003), ficou definido que uma área de 144,3680 ha (hectares), situada na zona suburbana ao sul e a leste da cidade Cáceres na margem esquerda do rio Paraguai, denominada como gleba Cabral, sendo 268.000 m<sup>2</sup> (duzentos e sessenta e oito mil metros quadrados) a 30 (trinta) metros de uma baía e a 330 (trezentos e trinta metros), ao norte na divisa das terras do Sr. Alfredo de Oliveira Garcia popularmente chamado de (Bugre Garcia) e ao sul com as terras do Sr. João Pouso (Figura 14).

Ao construir o Posto Agropecuário na margem esquerda, a mata ciliar foi retirada. A planta ainda demonstra que havia terras devolutas no entorno, ou seja, terras públicas sem destinação ao uso não integravam nenhuma propriedade particular. Existiam, contudo, terras particulares, como as dos proprietários Bugre Garcia ao norte e João Pousou ao sul.

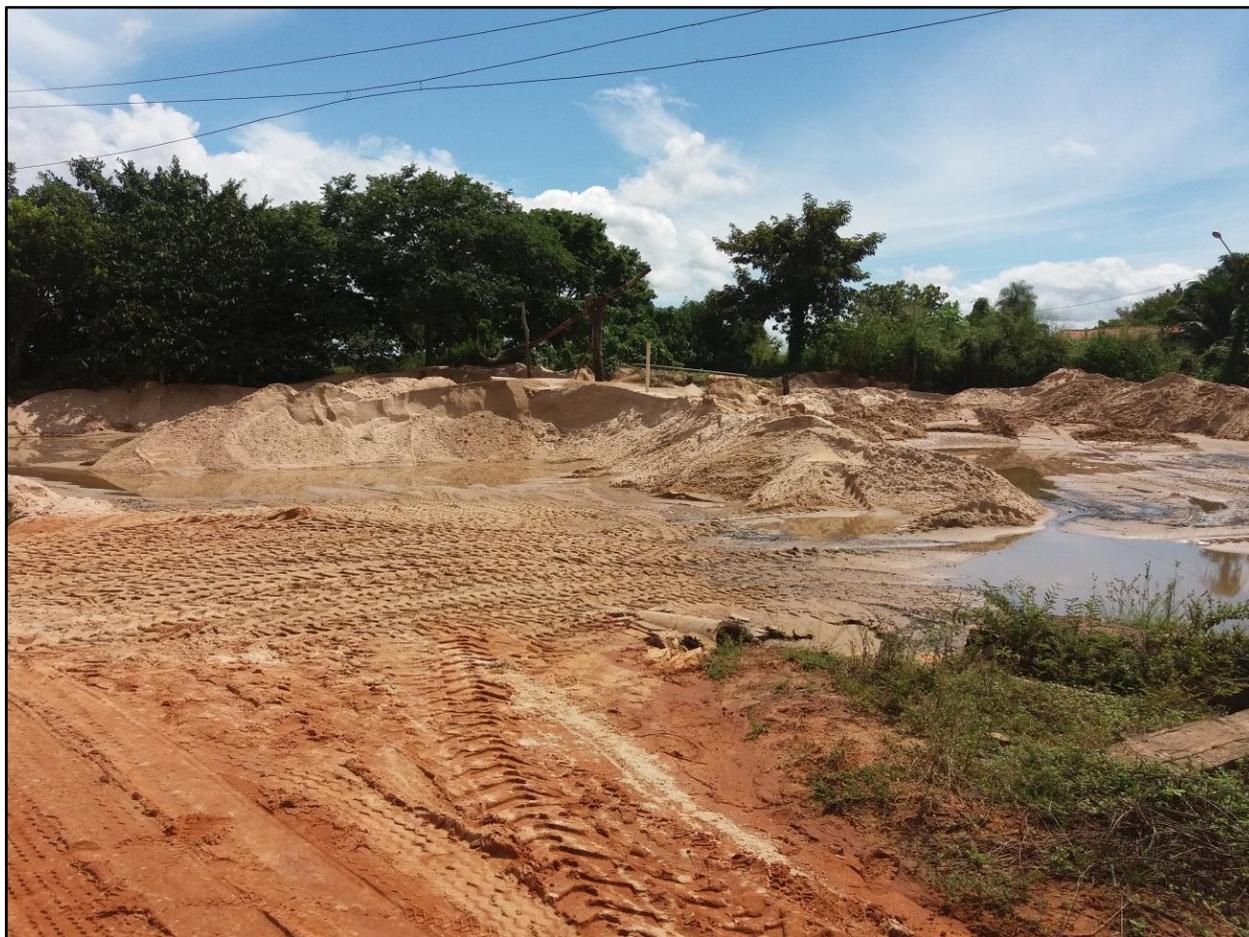
**Figura 15** - Depósito de areia na margem esquerda do trecho entre a Baía da Palha e o Sadao

Nesse sentido, a extração de areia está contribuindo para alteração no rio Paraguai e canais secundários. As atividades realizadas do leito promovem a remobilização de sedimentos, aprofundamento da calha, a retomada erosiva das margens, além do derramamento de óleo e graxa que é constante no leito do rio. Essas dragas são antigas e precárias, os tubos metálicos apresentam vários buracos que dispersam os sedimentos no rio, provocando a sedimentação de áreas a jusante.

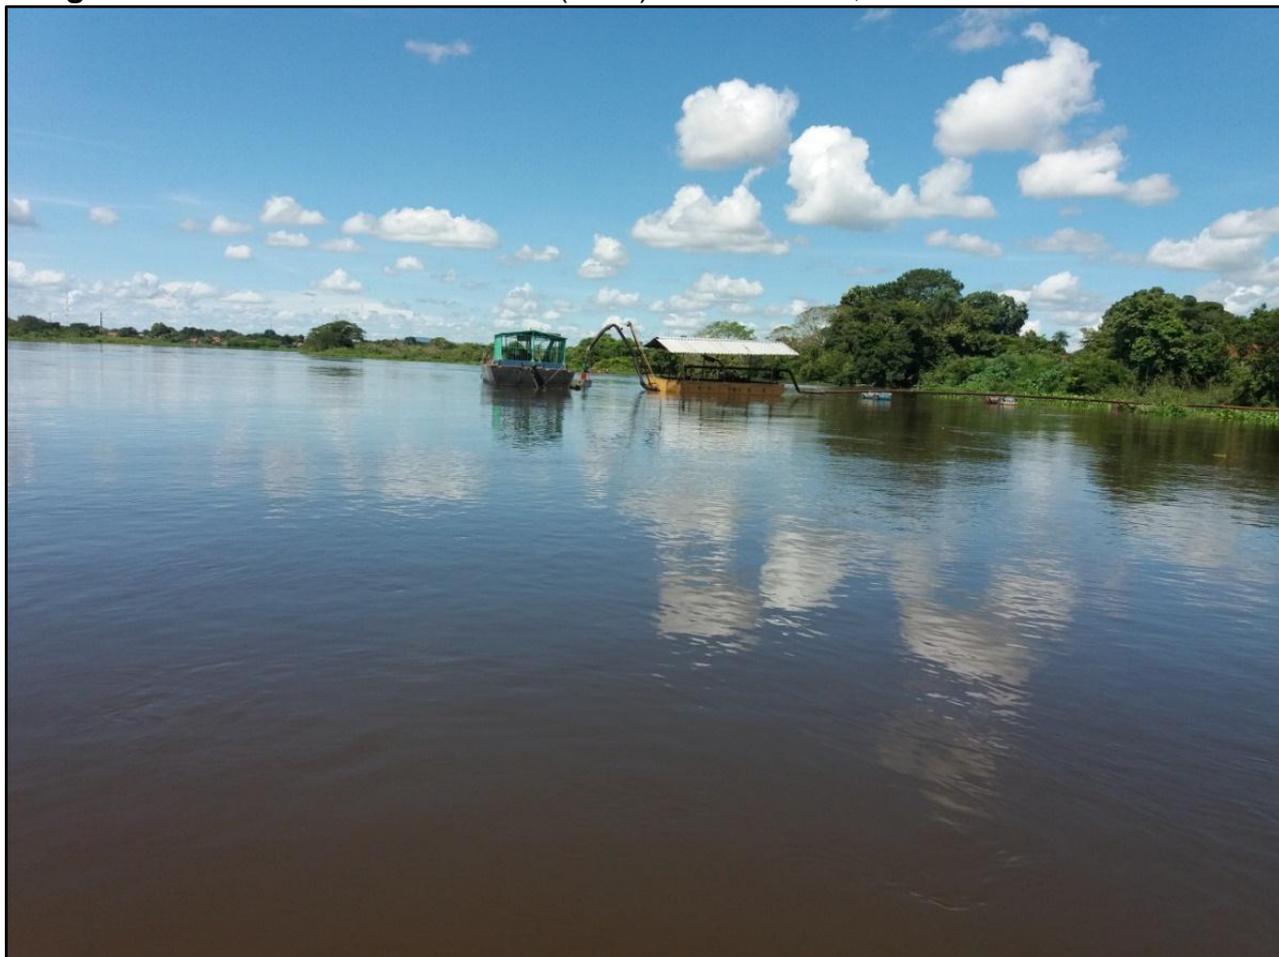
**Figura 16** - Retirada de sedimentos (areia) do leito do rio, Bairro Jardim das Oliveiras

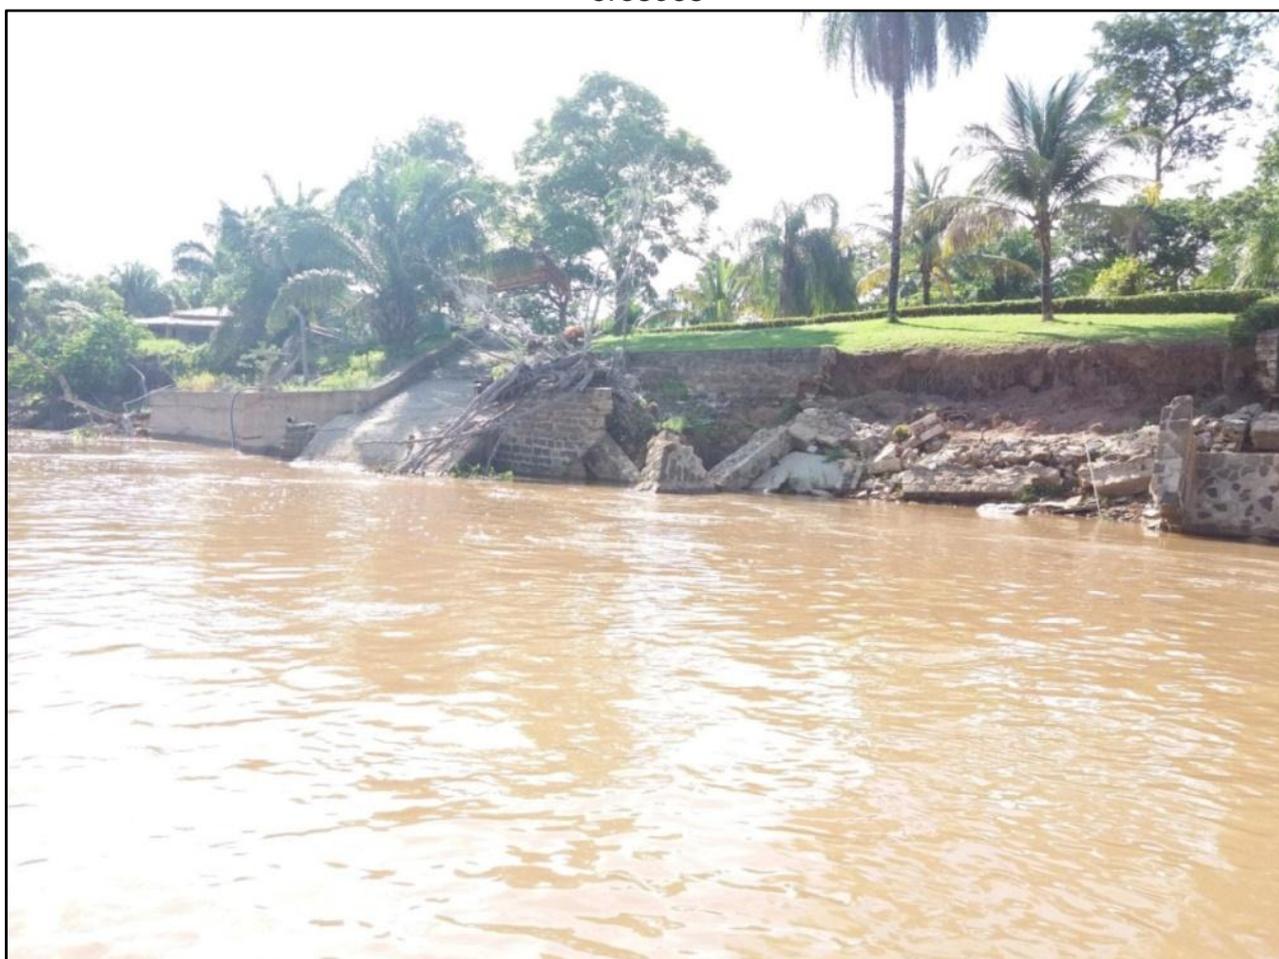
**Figura 19** - Retirada da cobertura vegetal e construção de muros de arrimo para conter erosões

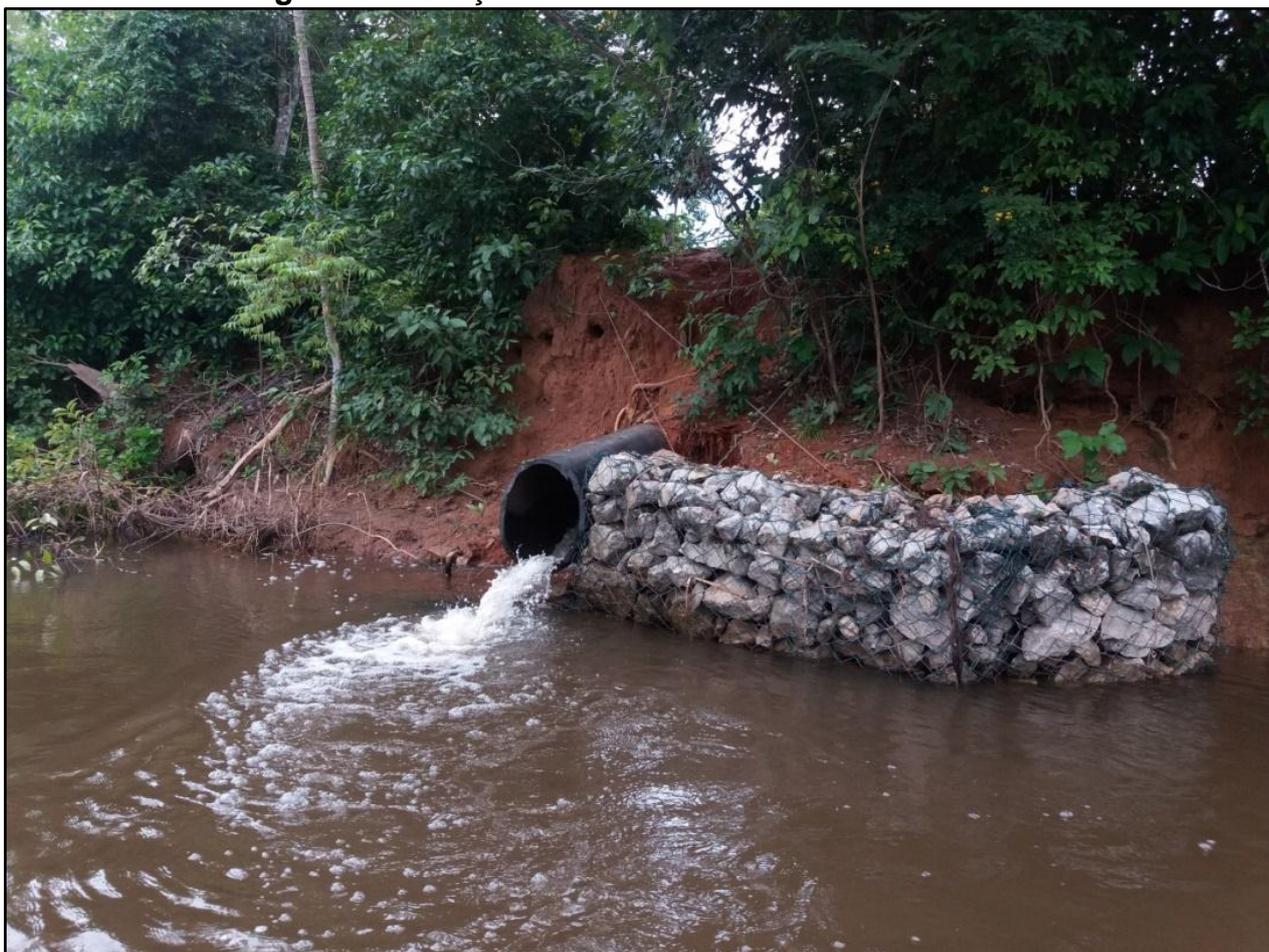
**Figura 20** - Lançamento de efluentes vindos do Bairro Garcês

Nas proximidades do clube AFFEMAT, foi identificada uma tubulação para o lançamento de águas pluviais vindas do bairro Garcês (Figura 20). Vale salientar que a maioria das galerias pluviais da cidade de Cáceres recebe esgoto residencial sem nenhum tipo tratamento por meio de ligações clandestinas.

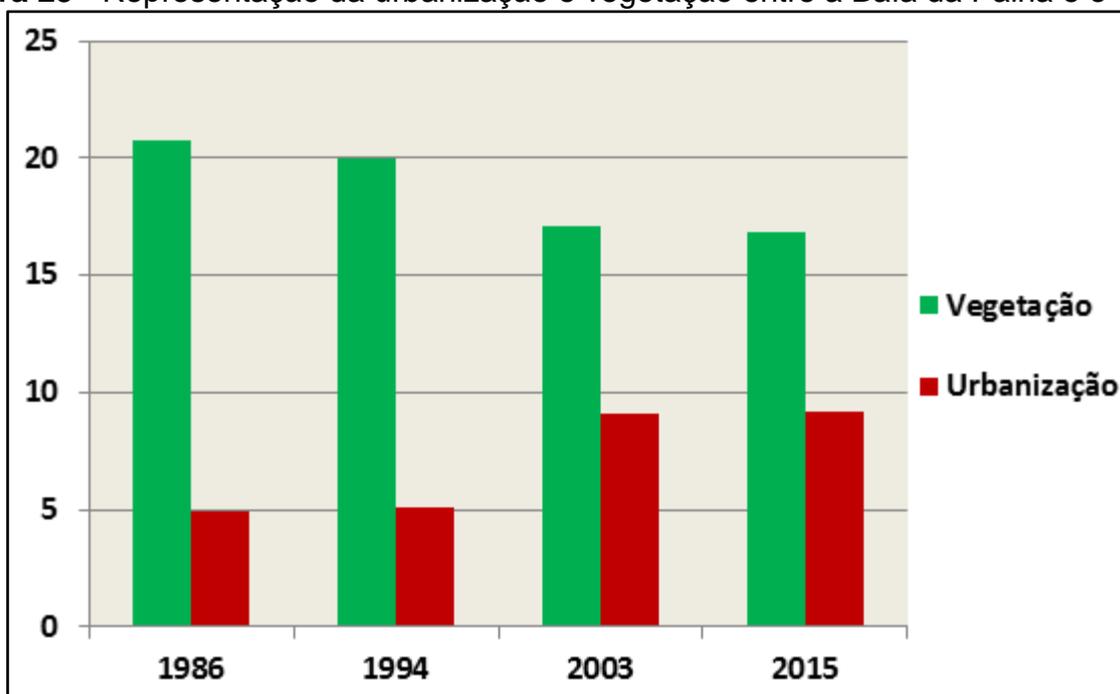
**Figura 23** - Representação da urbanização e vegetação entre a Baía da Palha e o Sadao

Comparando a evolução urbana entre os anos de 1986 e 1994, verifica-se que houve pouco crescimento, cerca de 0,19 km<sup>2</sup> em oito anos. O crescimento da urbanização deu-se com mais ênfase a partir de 2003, aumentando 399 km<sup>2</sup>.

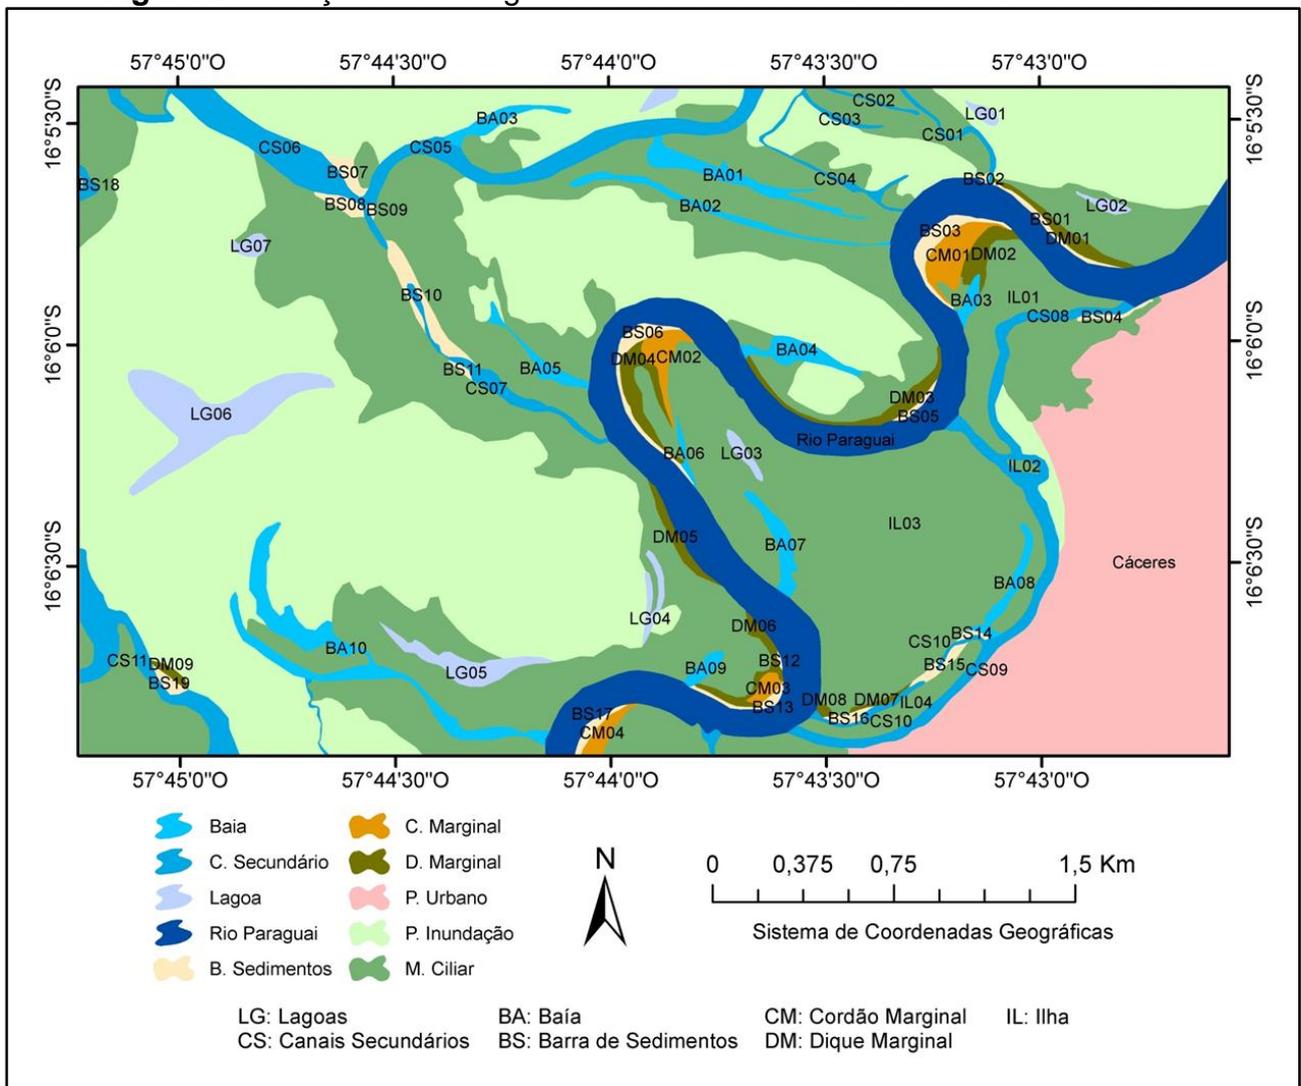
**Figura 25 - Feições Morfológicas no trecho entre a Baía da Palha e o Sadao**

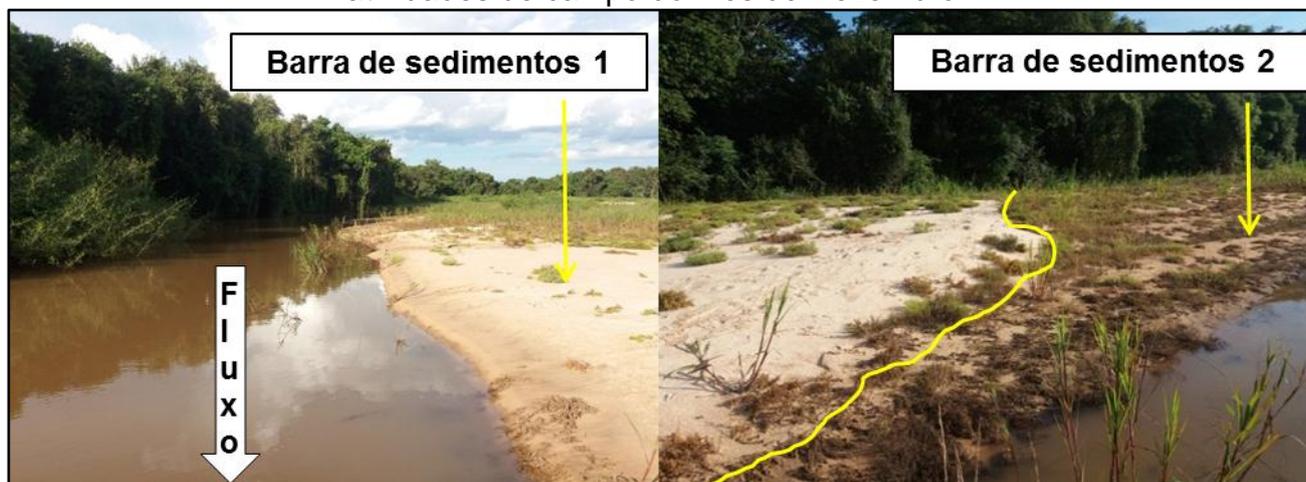
**Figura 26** - Barra de sedimentos laterais no canal secundário (CS10) referente às atividades de campo do mês de Dezembro

Leandro et al. (2014), em estudo na Baía cumprida na planície do rio Paraguai, descreveram que os depósitos e a diminuição do volume de água resultam em mecanismos de deposição em baías e canais secundários, promovendo o surgimento de barras em um único depósito e influenciando o assoreamento com aporte de sedimentos, dificultando a navegabilidade, sendo possível somente no período de cheia.

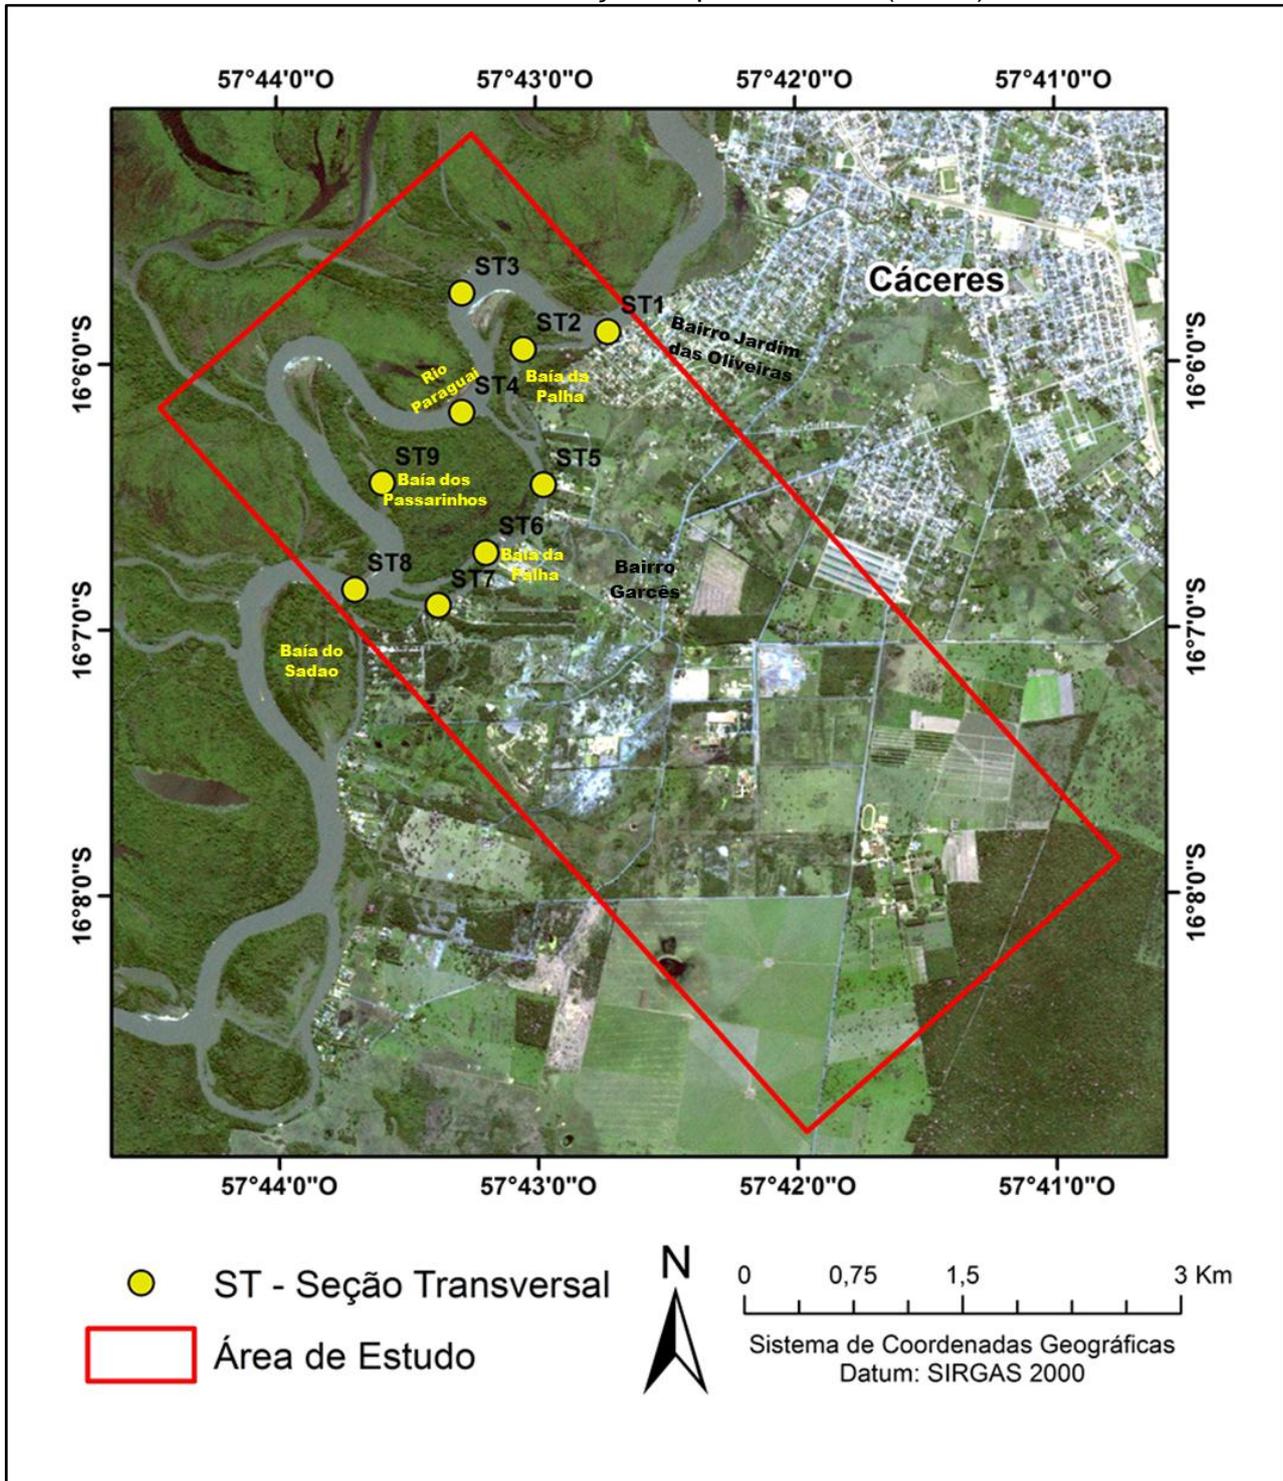
**Figura 27** - Localização dos pontos de coletas das seções transversais e aplicação Protocolos de Avaliação Rápida de Rios (PARs)

Com a aplicação do Protocolo de Avaliação Rápida de Rios (PARs), em nove seções, mostraram-se os níveis de degradação dos pontos amostrais. Os tipos de

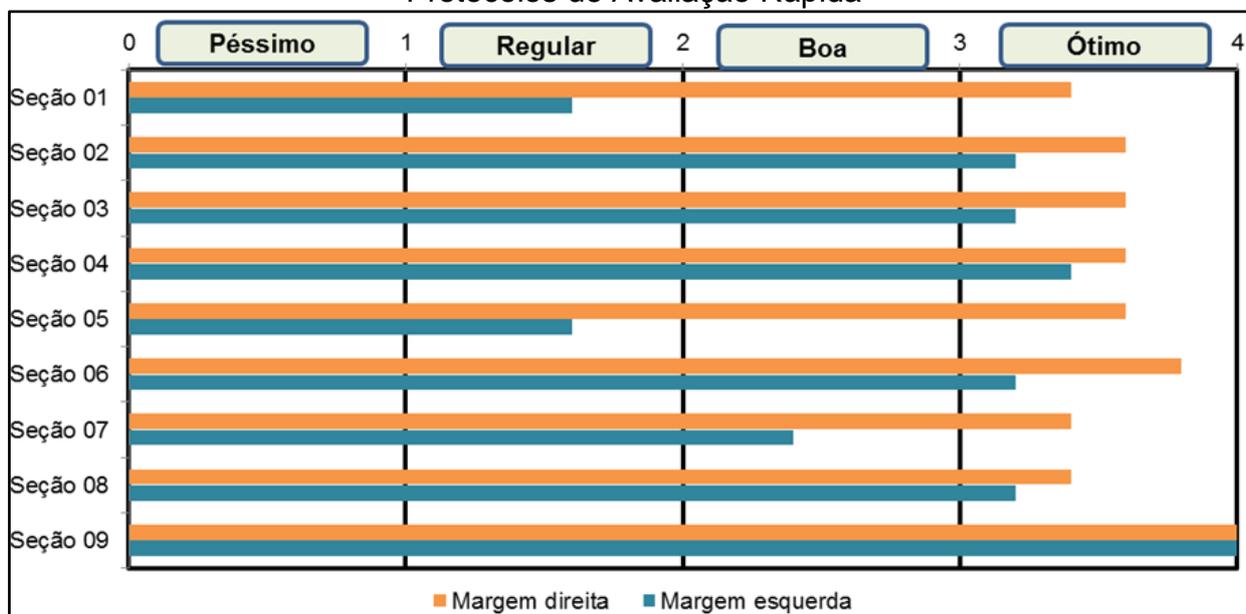
**Figura 28** - Níveis de degradação dos pontos amostrais, através dos parâmetros dos Protocolos de Avaliação Rápida

De acordo com o gráfico dos protocolos de avaliação rápida aplicados no trecho entre o furado da Palha e a Baía do Sadao, as seções selecionadas apresentaram níveis de degradação diferentes tanto na margem esquerda, quanto na margem direita ao longo da área de estudo.

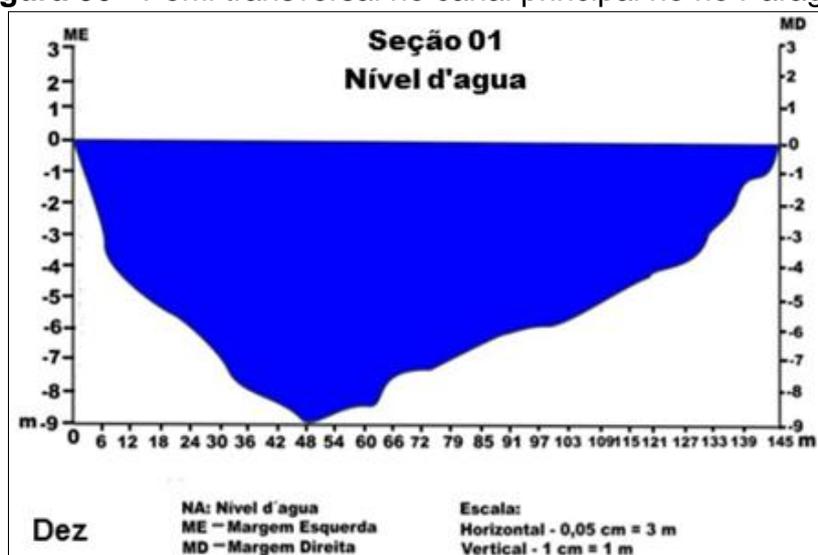
**Figura 30** - Perfil transversal no canal principal no rio Paraguai

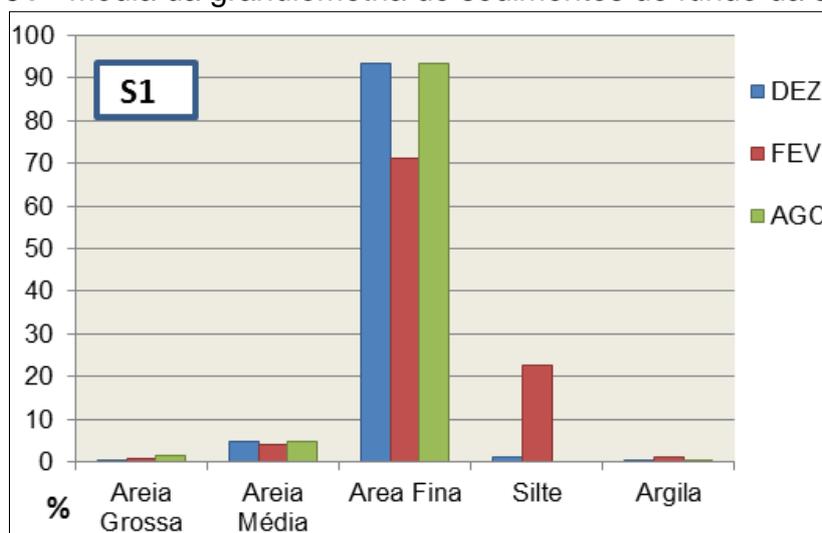
**Figura 31 - Média da granulometria de sedimentos de fundo da seção 01**

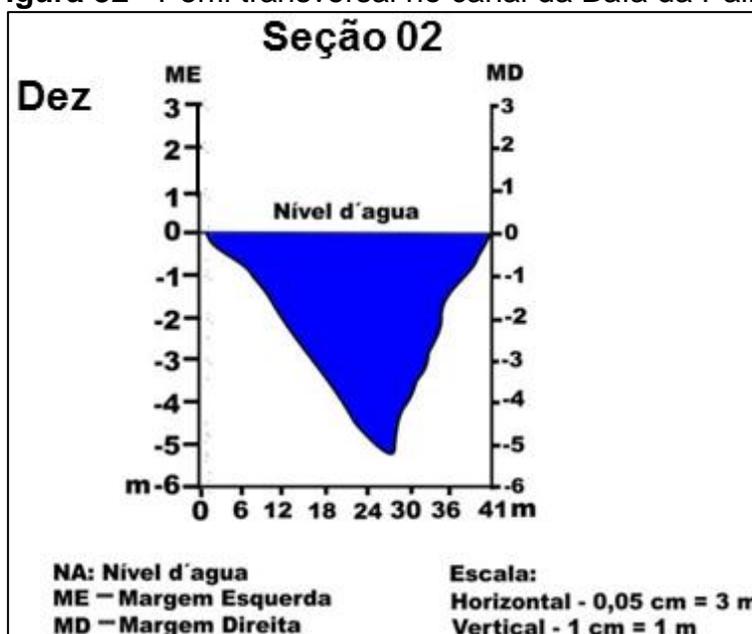
Figura 32 - Perfil transversal no canal da Baía da Palha

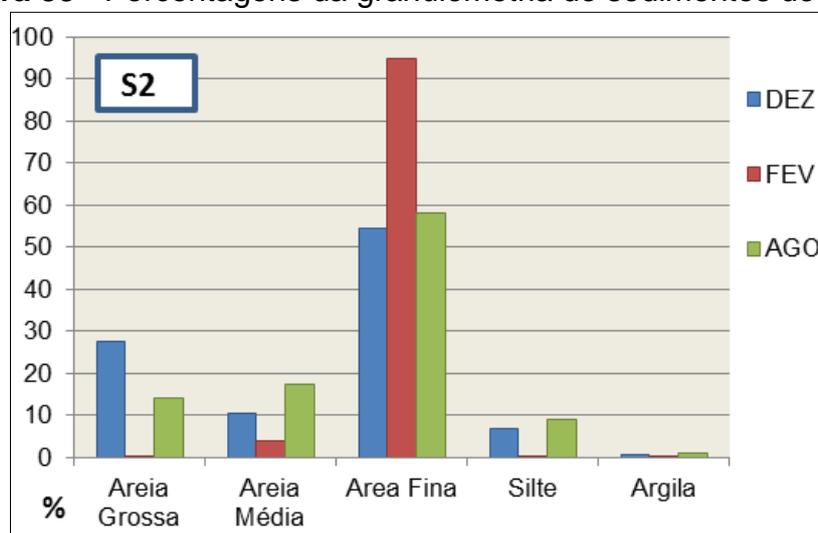
**Figura 33** - Porcentagens da granulometria de sedimentos de fundo

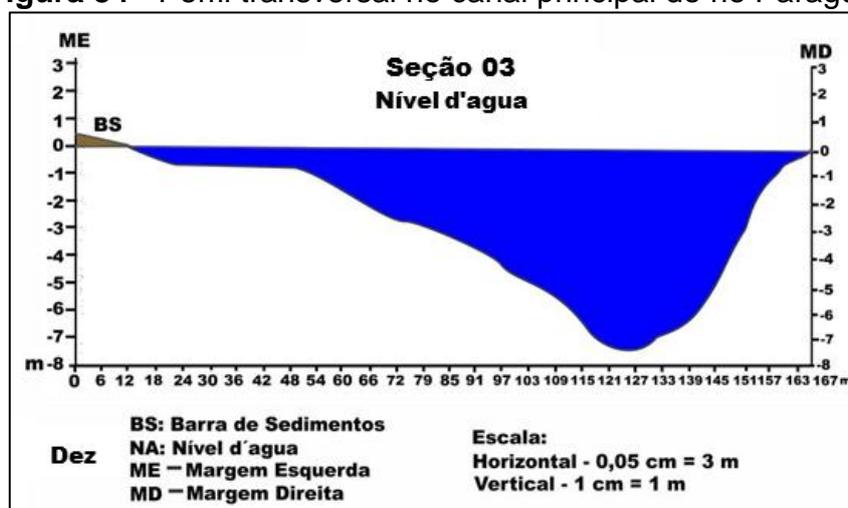
**Figura 34** - Perfil transversal no canal principal do rio Paraguai

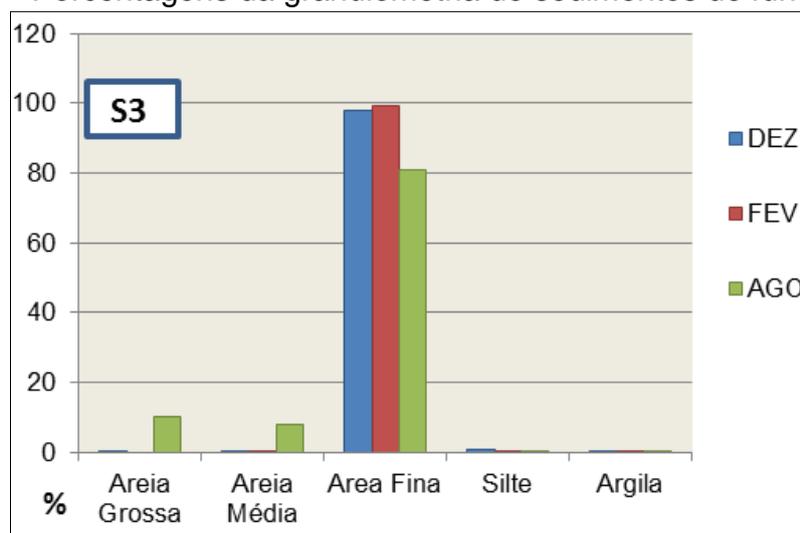
**Figura 35** - Porcentagens da granulometria de sedimentos de fundo da seção 03

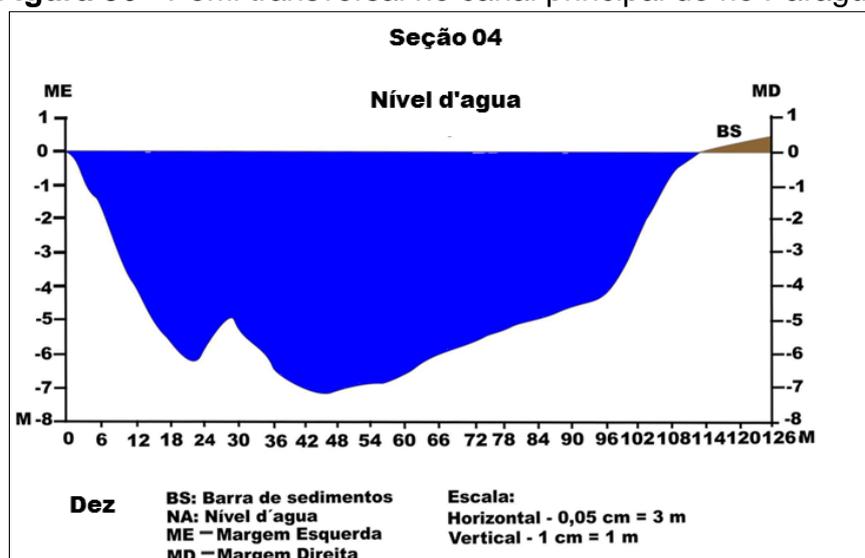
**Figura 36 - Perfil transversal no canal principal do rio Paraguai**

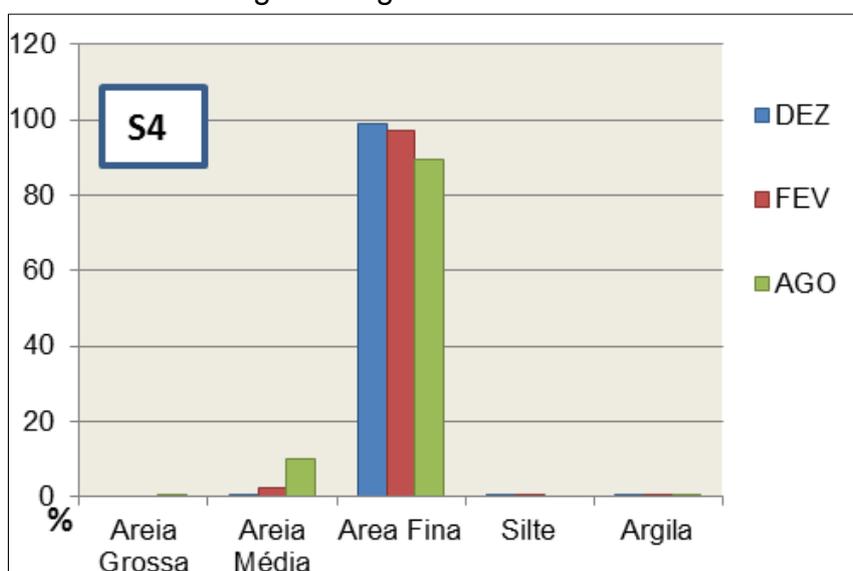
**Figura 37** - Porcentagens da granulometria de sedimentos de fundo

Quanto à granulometria da carga de fundo do canal, houve o predomínio de areia fina, atingindo os três períodos de monitoramentos: 98,95 % em dezembro; 89,50% em fevereiro e agosto de 2017. Isso está relacionado à própria dinâmica fluvial e à variação no regime hídrico do rio Paraguai, o que influencia diretamente no transporte de sedimentos arenosos de predominância fina. O padrão de canal corrobora para a formação de feições morfológicas, como barras de sedimentos laterais e centrais, compostas por materiais grosseiros (Figura 37).
