**ALTERAÇÕES MORFOLÓGICAS ENTRE A BAÍA DA PALHA E  
O SADAO NO CORREDOR FLUVIAL DO RIO PARAGUAI, NA  
ÁREA DE EXPANSÃO URBANA EM CÁCERES – MATO  
GROSSO**

**Cáceres - MT  
2018**

Dissertação apresentada à Universidade do Estado de Mato Grosso, como parte das exigências do Programa de Pós-graduação em Geografia para obtenção do título de Mestre.

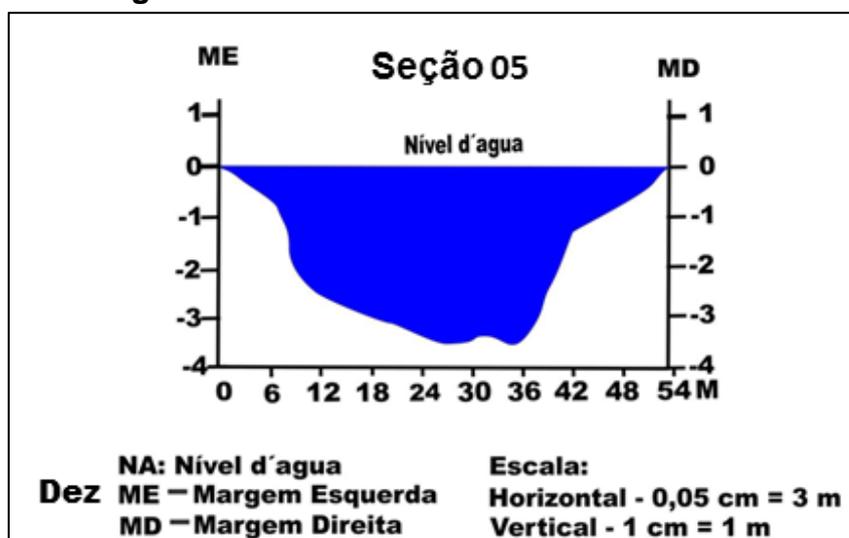
**Figura 38 - Perfil transversal da Baía da Palha**

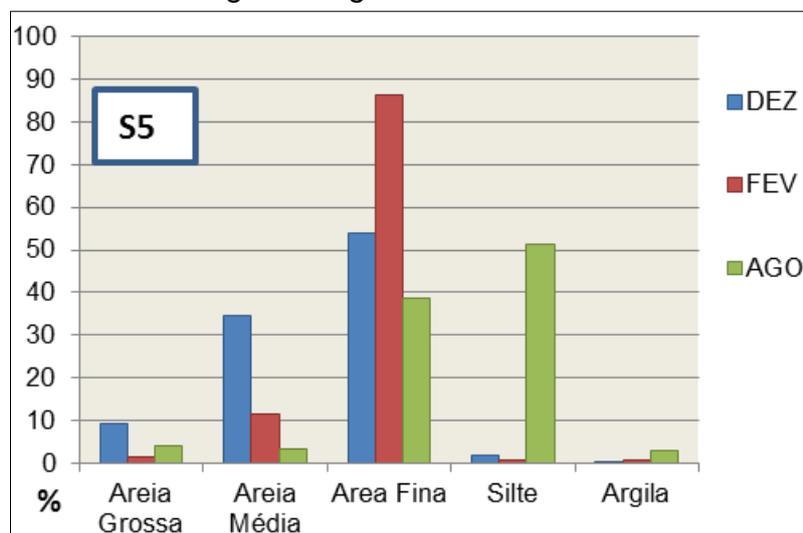
**Figura 39** - Porcentagens da granulometria de sedimentos de fundo

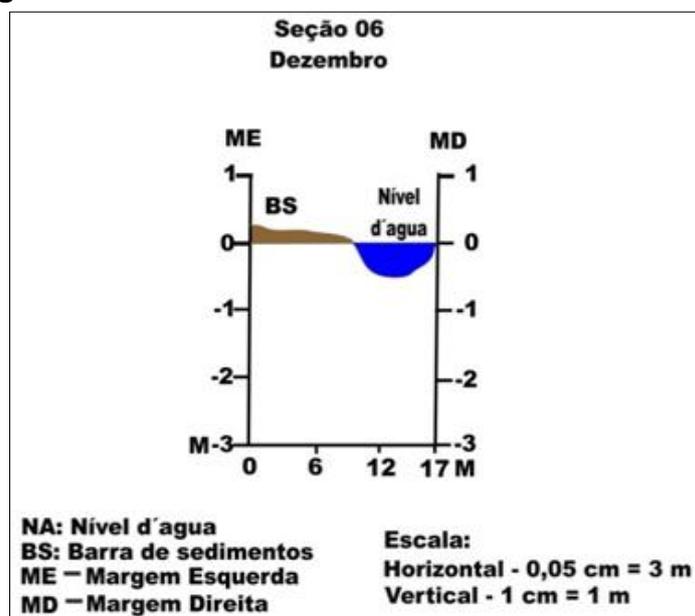
**Figura 40** - Perfis transversais no canal da Baía da Palha

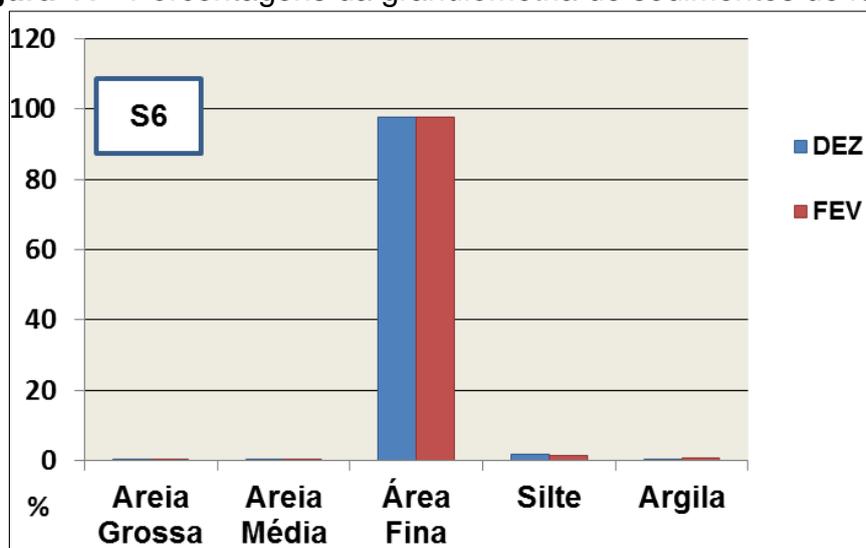
**Figura 41 - Porcentagens da granulometria de sedimentos de fundo**

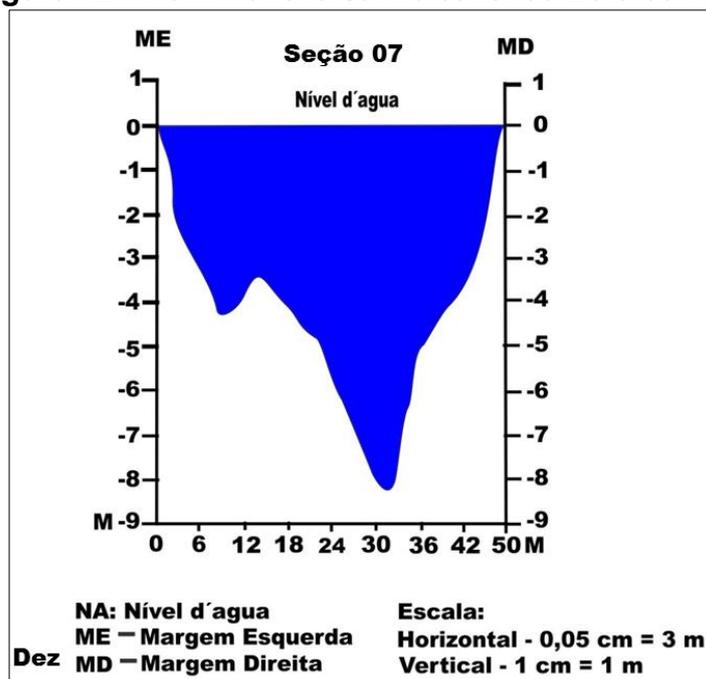
**Figura 42 - Perfil transversal no canal da Baía da Palha**

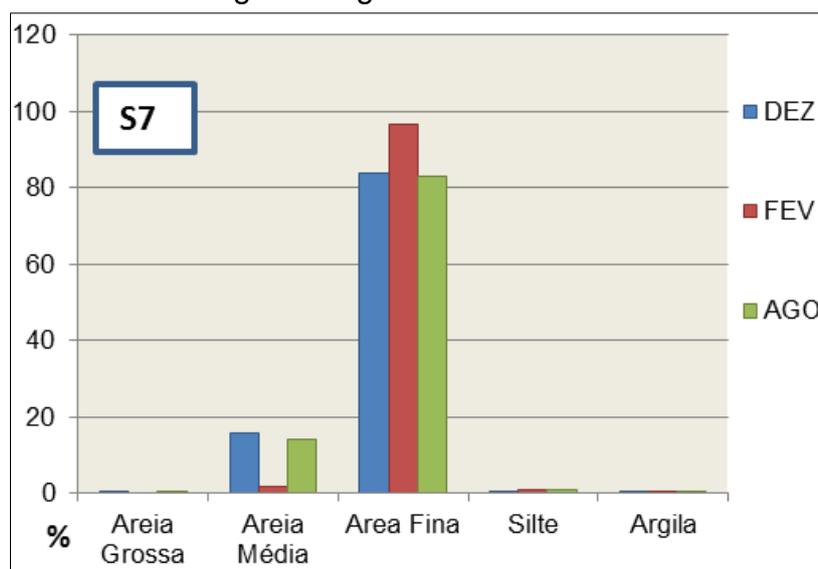
**Figura 43 - Porcentagens da granulometria de sedimentos de fundo**

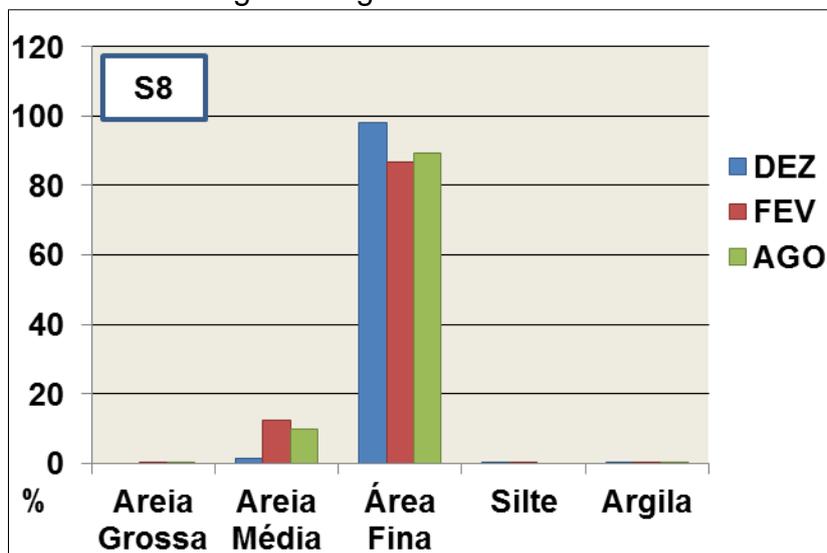
**Figura 45 - Porcentagens da granulometria de sedimentos de fundo**

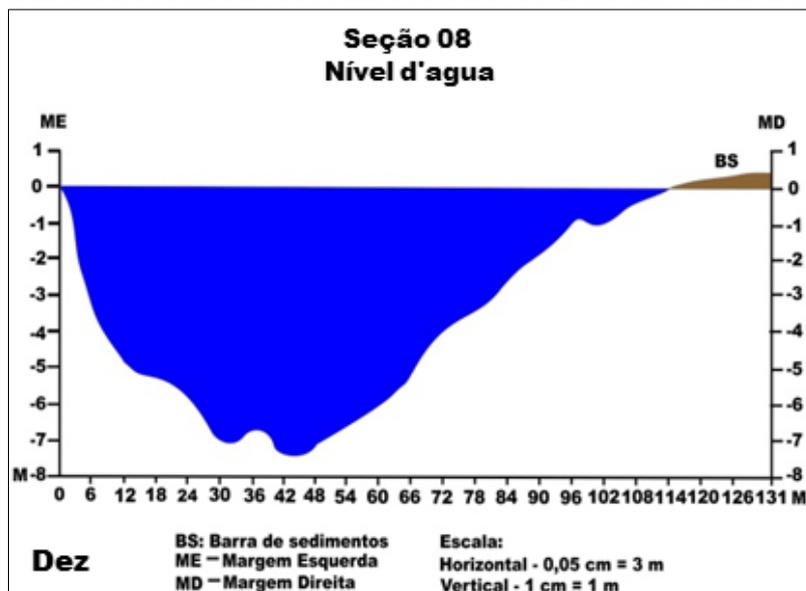
**Figura 46 - Perfil transversal na desembocadura da Baía da Palha no canal Principal**

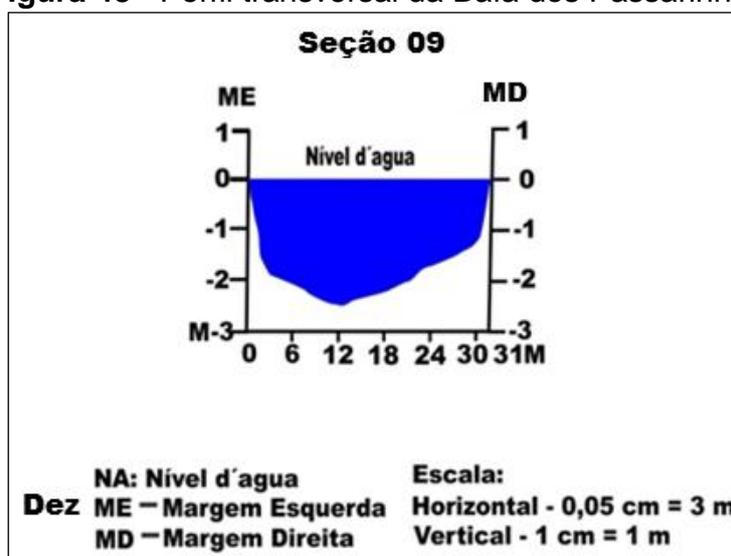
**Figura 48** - Perfil transversal da Baía dos Passarinhos

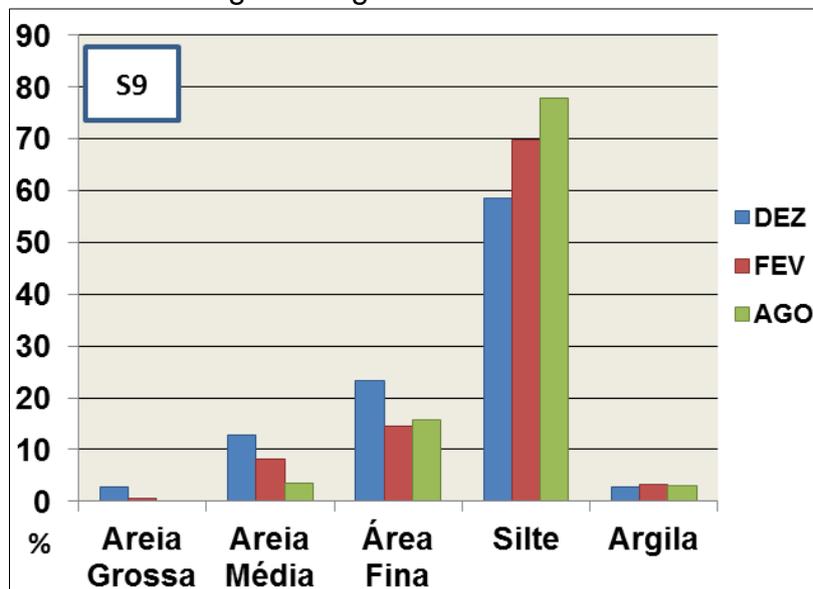
**Figura 49 - Porcentagens da granulometria de sedimentos de fundo**

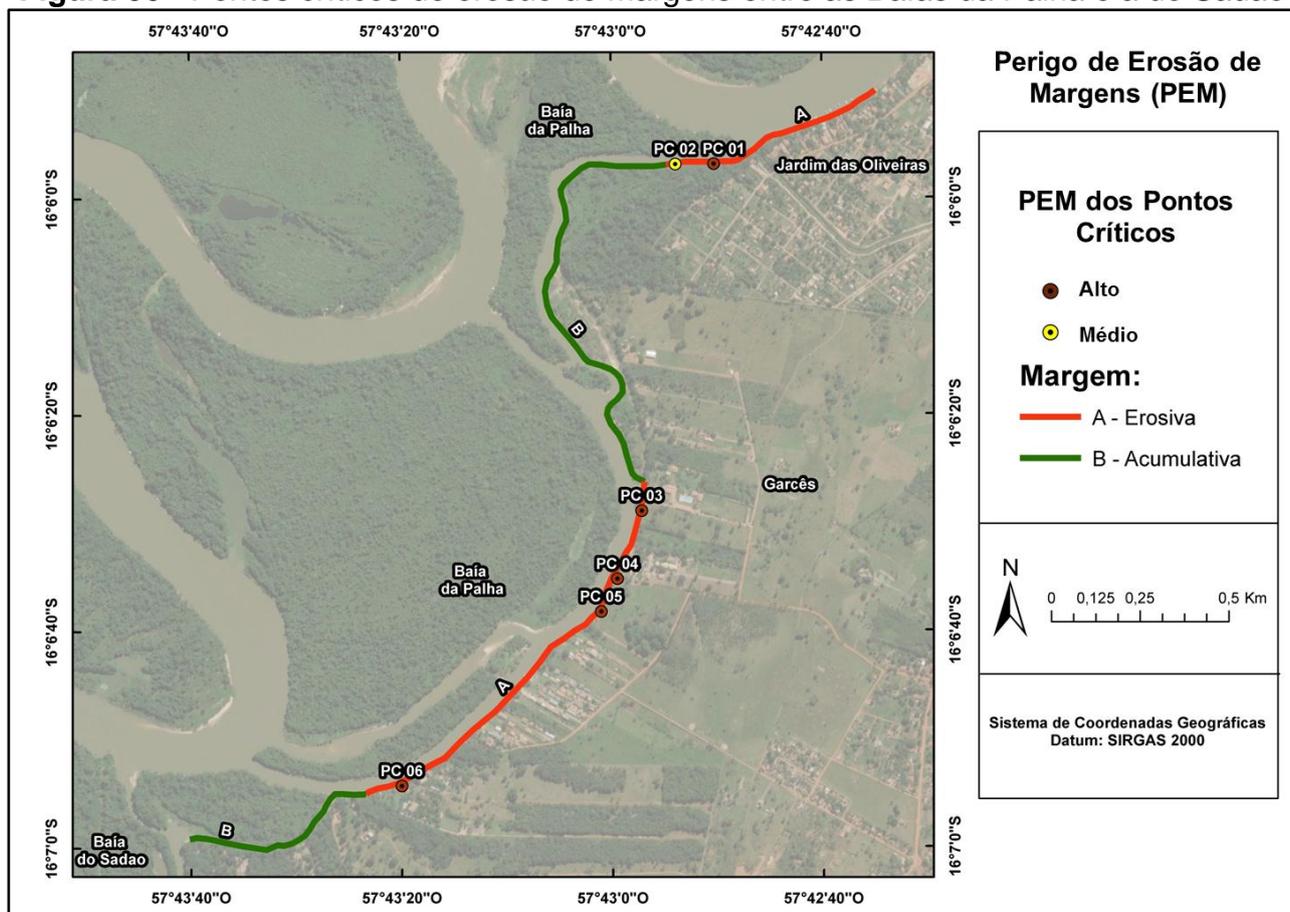
**Figura 50 - Pontos críticos de erosão de margens entre as Baías da Palha e a do Sadao**

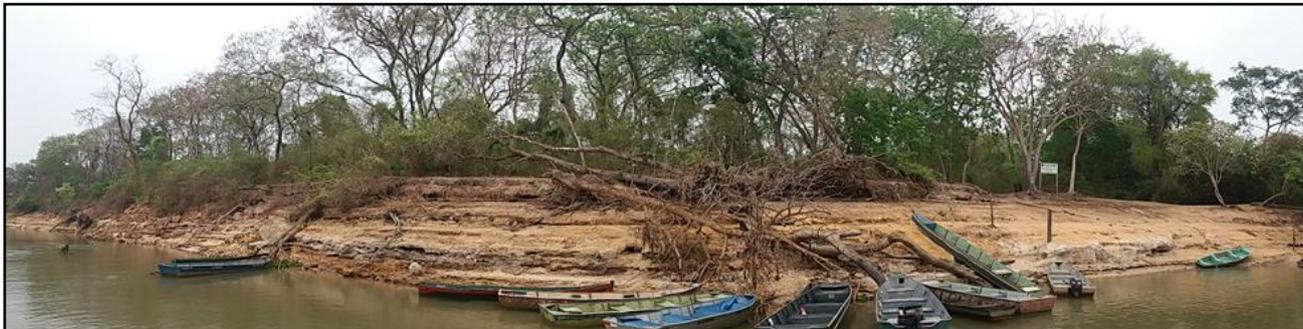
**Figura 51** - Desmoronamento do barranco e queda de árvores no Ponto Crítico 02

Em relação à granulometria a porcentagem atingiu 47,08 de areia na base inferior, um valor considerado médio; porém, facilita uma maior corrosão do material que compõe o barranco, através de um processo lento de erosão gerado pelo atrito mecânico, geralmente associado ao impacto das partículas carregadas pelas águas.

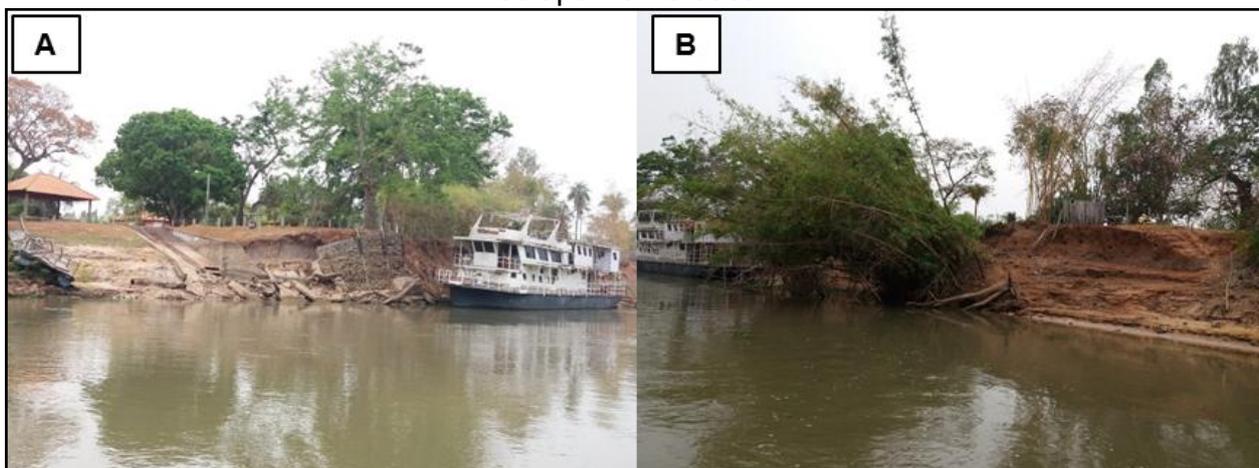
**Figura 52** - Ponto crítico 04: A - Desmoronamento de muros de arrimo; B - Erosão por solapamento basal.

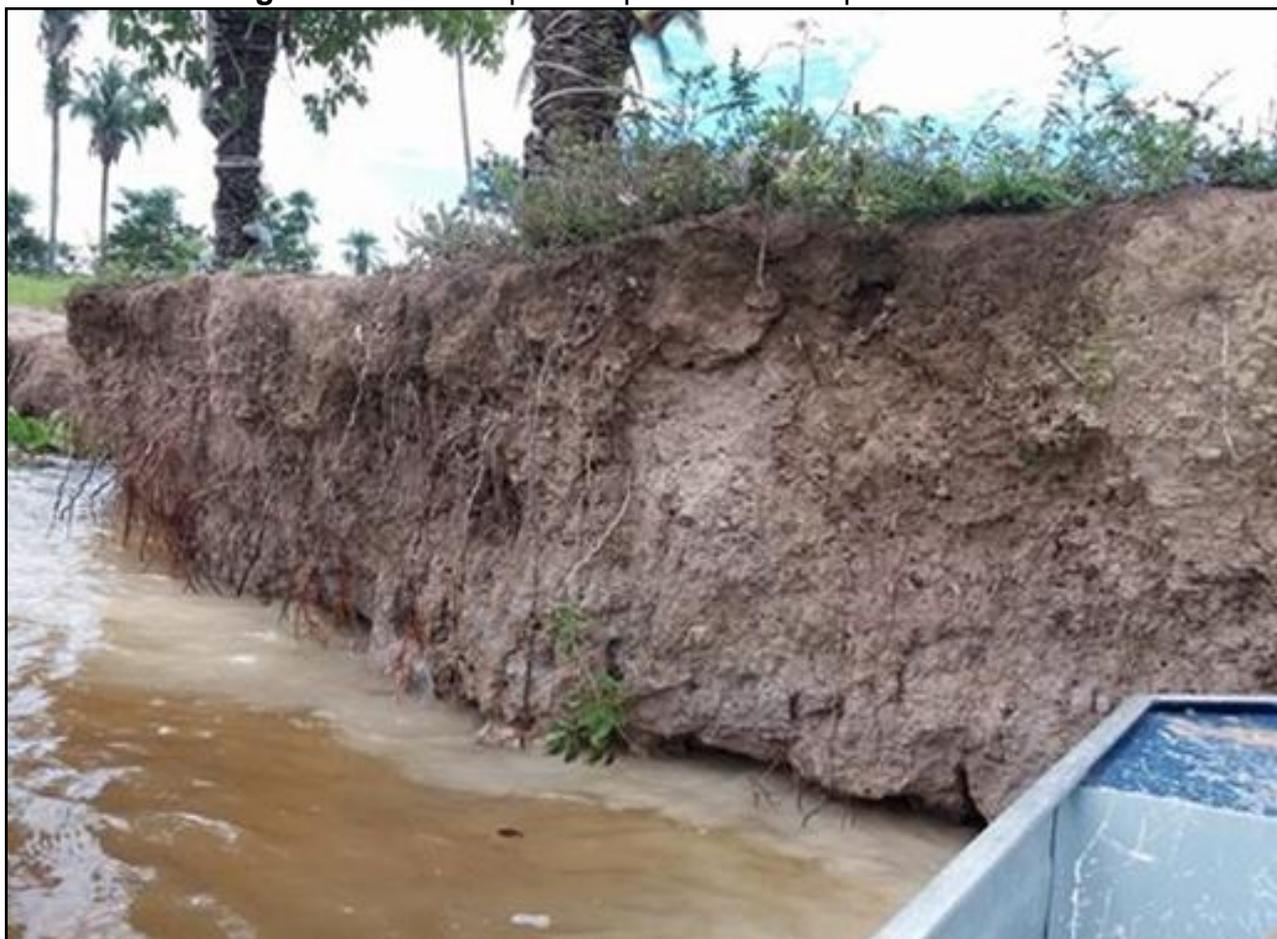
**Figura 53** - Erosão por solapamento basal ponto crítico 05

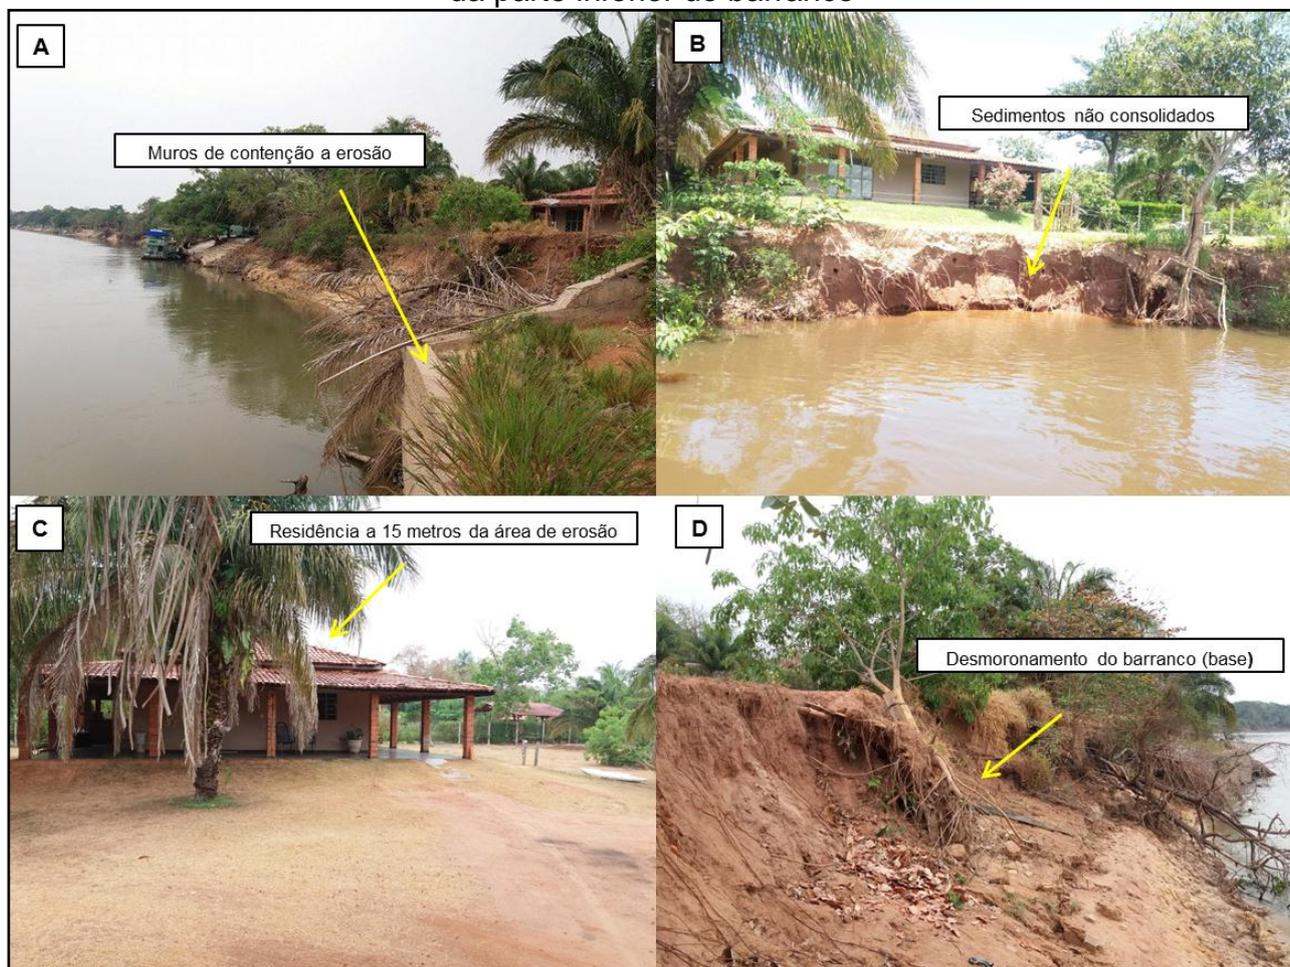
**Figura 54** - Ponto crítico 06, A - Muros de arrimo e nível d'água no período de seca, B - Nível d'água no período de cheia, C - Residência na área de perigo, D - Desmoronamento da parte inferior do barranco
