**BACIA HIDROGRÁFICA DO RIO CARAPÁ, MATO GROSSO:  
CARACTERIZAÇÃO AMBIENTAL, USO DA TERRA E DINÂMICA  
FLUVIAL**

Dissertação apresentada à Universidade do Estado de Mato Grosso, como parte das exigências do Programa de Pós-graduação em Geografia para obtenção do título de Mestre.

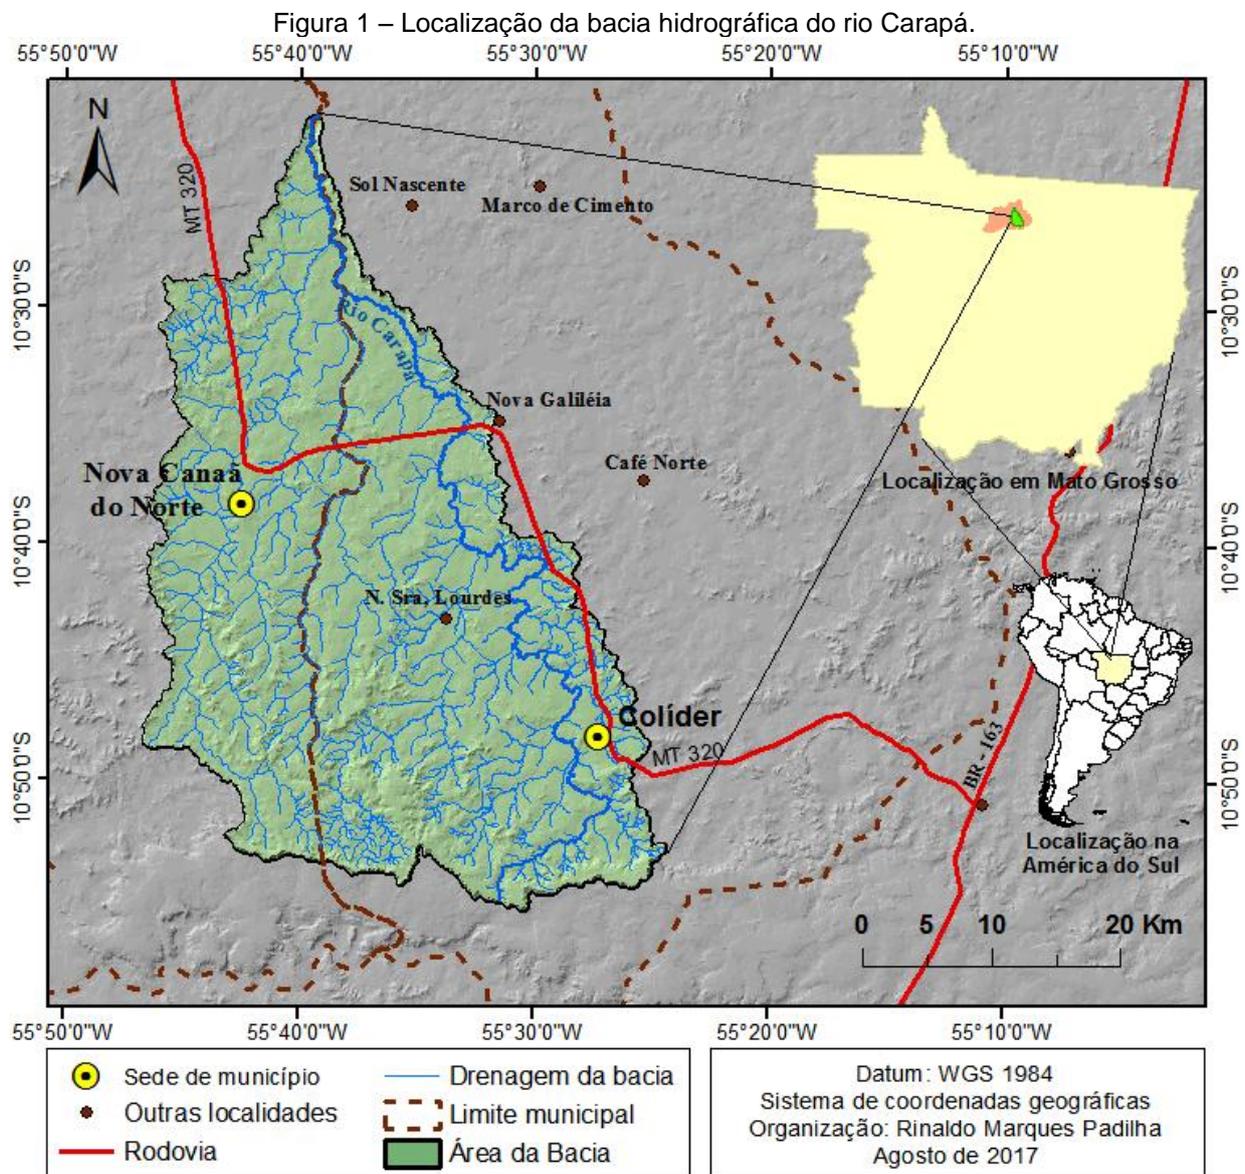
A bacia hidrográfica do rio Carapá localiza-se entre as coordenadas geográficas de 10°21'50" a 10°55'27" de latitude Sul e 55°24'26" a 55°46'38" longitude Oeste. Possui suas nascentes nas bordas do Planalto dos Parecis e seus canais percorrem a Depressão Interplanáltica da Amazônia Meridional no sentido sul-norte, tendo sua foz na confluência com o rio do Meio, dando origem ao rio Parado, que, por sua vez, deságua no rio Teles Pires. Sua área encontra-se no território dos municípios de Colíder e Nova Canaã do Norte (figura 1).

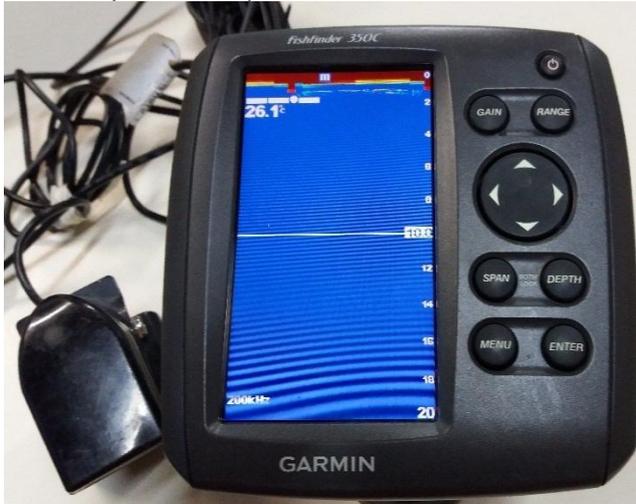
Figura 3 – GPS Garmin Fishfinder 350C, utilizado para medir profundidade do canal.

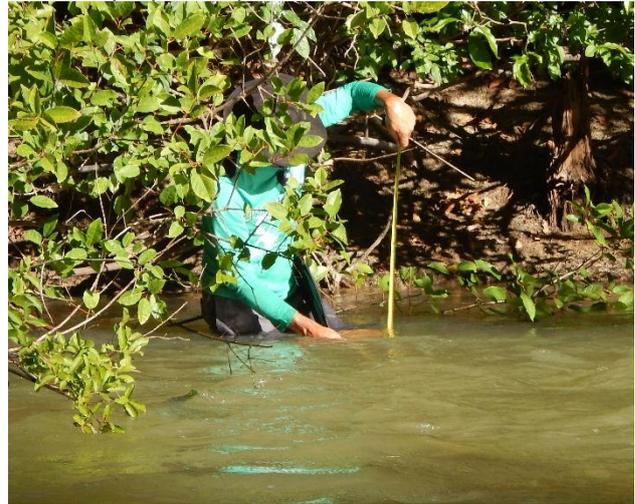
Figura 4 – Utilização de trena para medir pequenas profundidades do canal

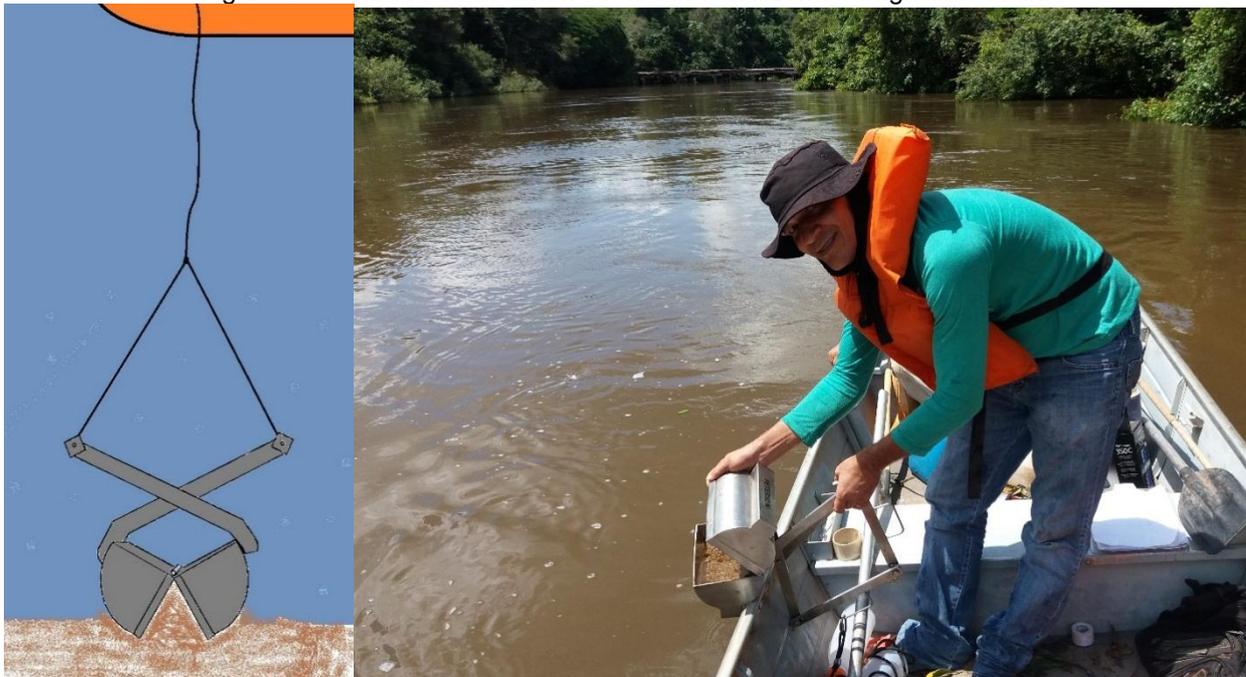
Figura 5 – Retirada de sedimentos de fundo utilizando draga Van Veen.

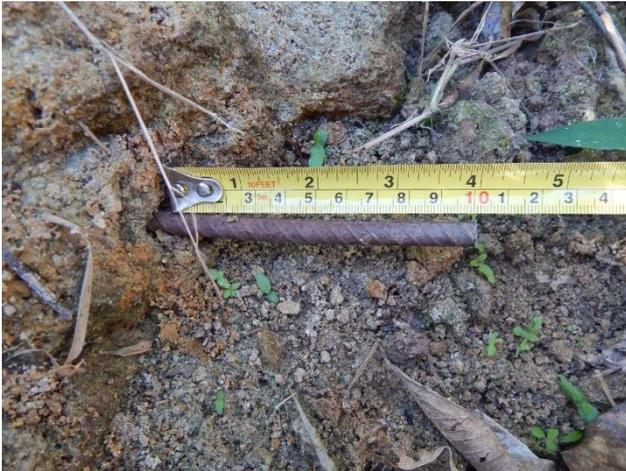
Figura 6 – Pino de ferro para monitorar a erosão.

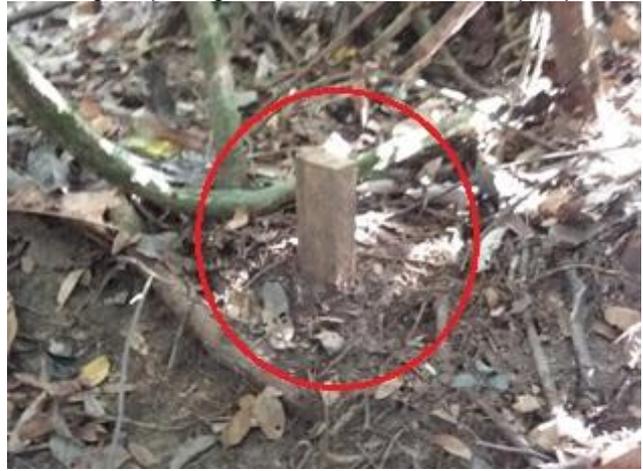
Figura 7 – Estaca de madeira fixada a dois metros da margem para garantir o monitoramento por pino.

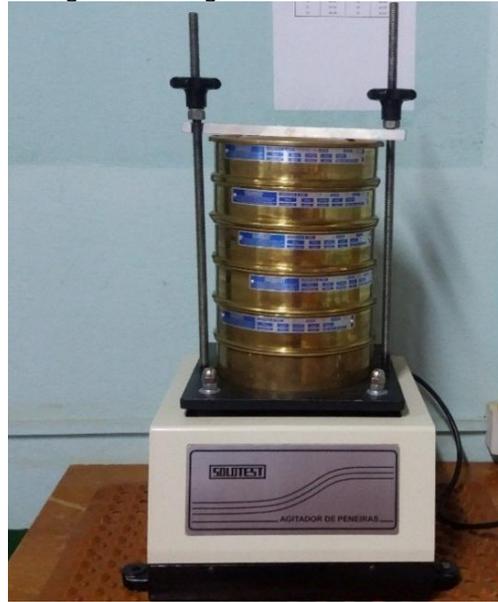
Figura 12 – Agitador de Peneiras.

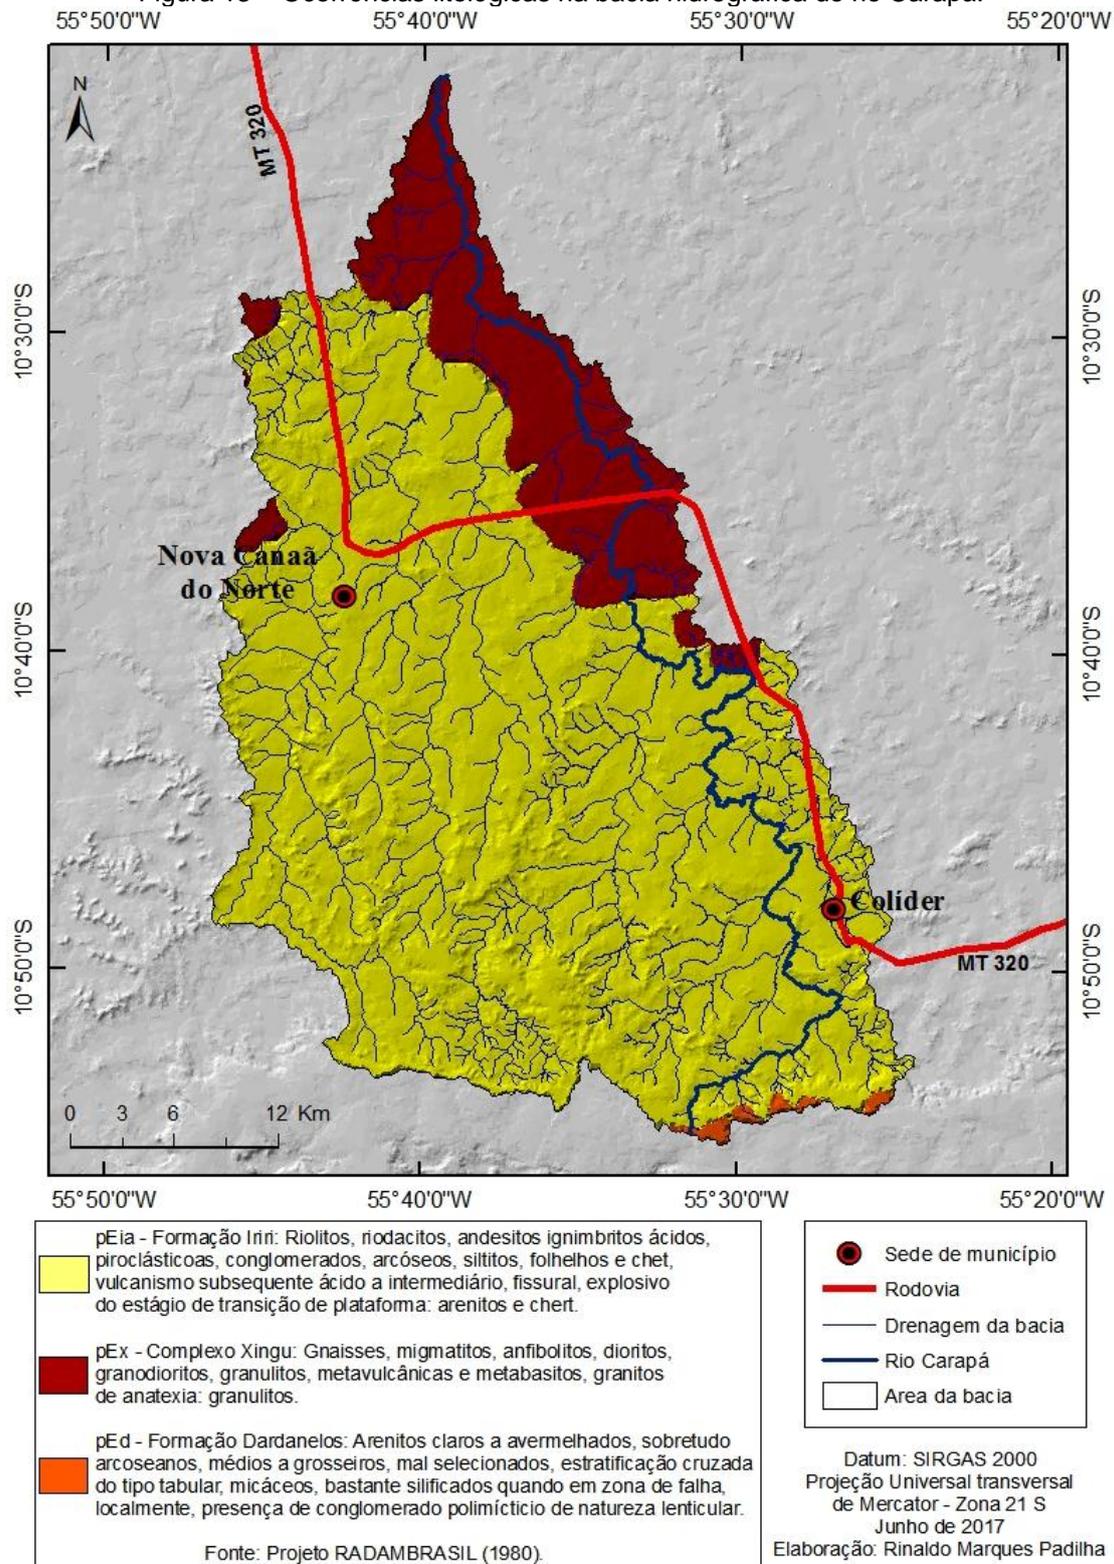
Figura 13 – Ocorrências litológicas na bacia hidrográfica do rio Carapá.

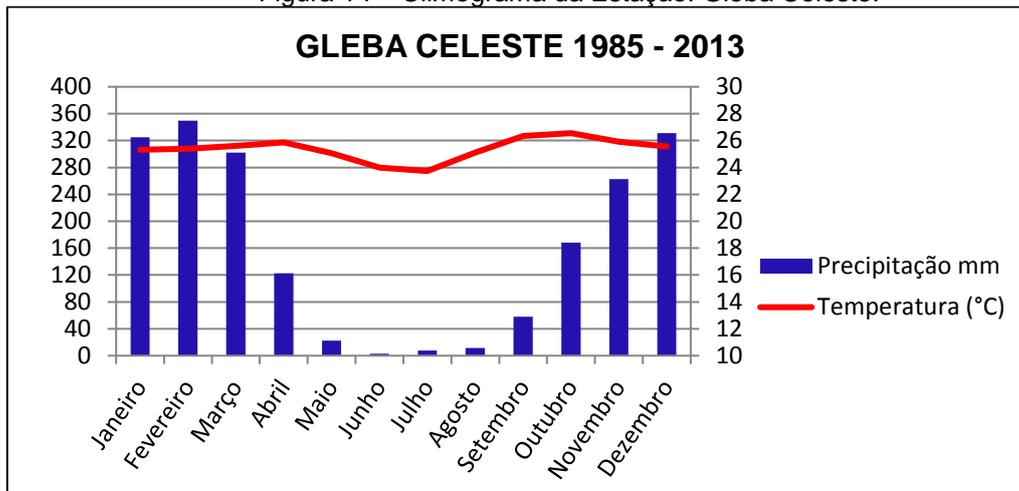
Figura 14 – Climograma da Estação: Gleba Celeste.

Em relação à temperatura do ar, a estação Gleba Celeste apresentou valores maiores de temperatura máxima, mínima e média na maior parte do ano, embora seja em um percentual bem pequeno em relação à estação Matupá (tabelas 1 e 2).

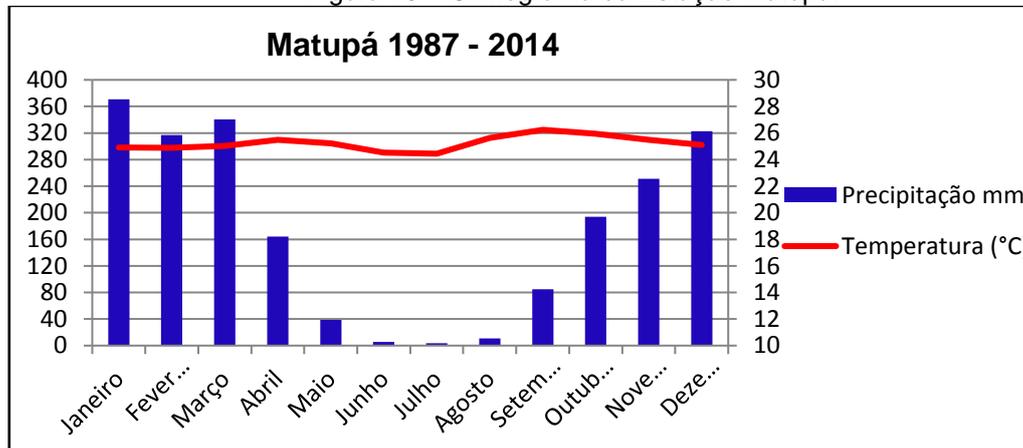
Figura 15 – Climograma da Estação Matupá.

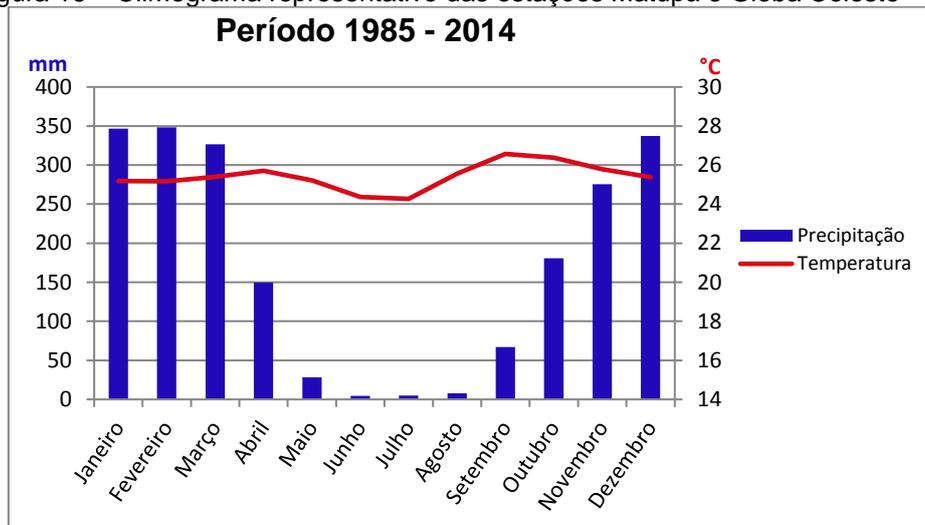
Figura 16 – Climograma representativo das estações Matupá e Gleba Celeste – MT.

A bacia do rio Carapá está inserida em uma região de clima com verão quente úmido e inverno quente e seco. As estações de outono e primavera apresentam-se com chuvas bem distribuídas e com temperaturas elevadas. Considerando-se as temperaturas médias, o clima apresenta uma amplitude térmica anual de apenas 2,2°C, evidenciando uma área com temperaturas elevadas durante todo o ano.

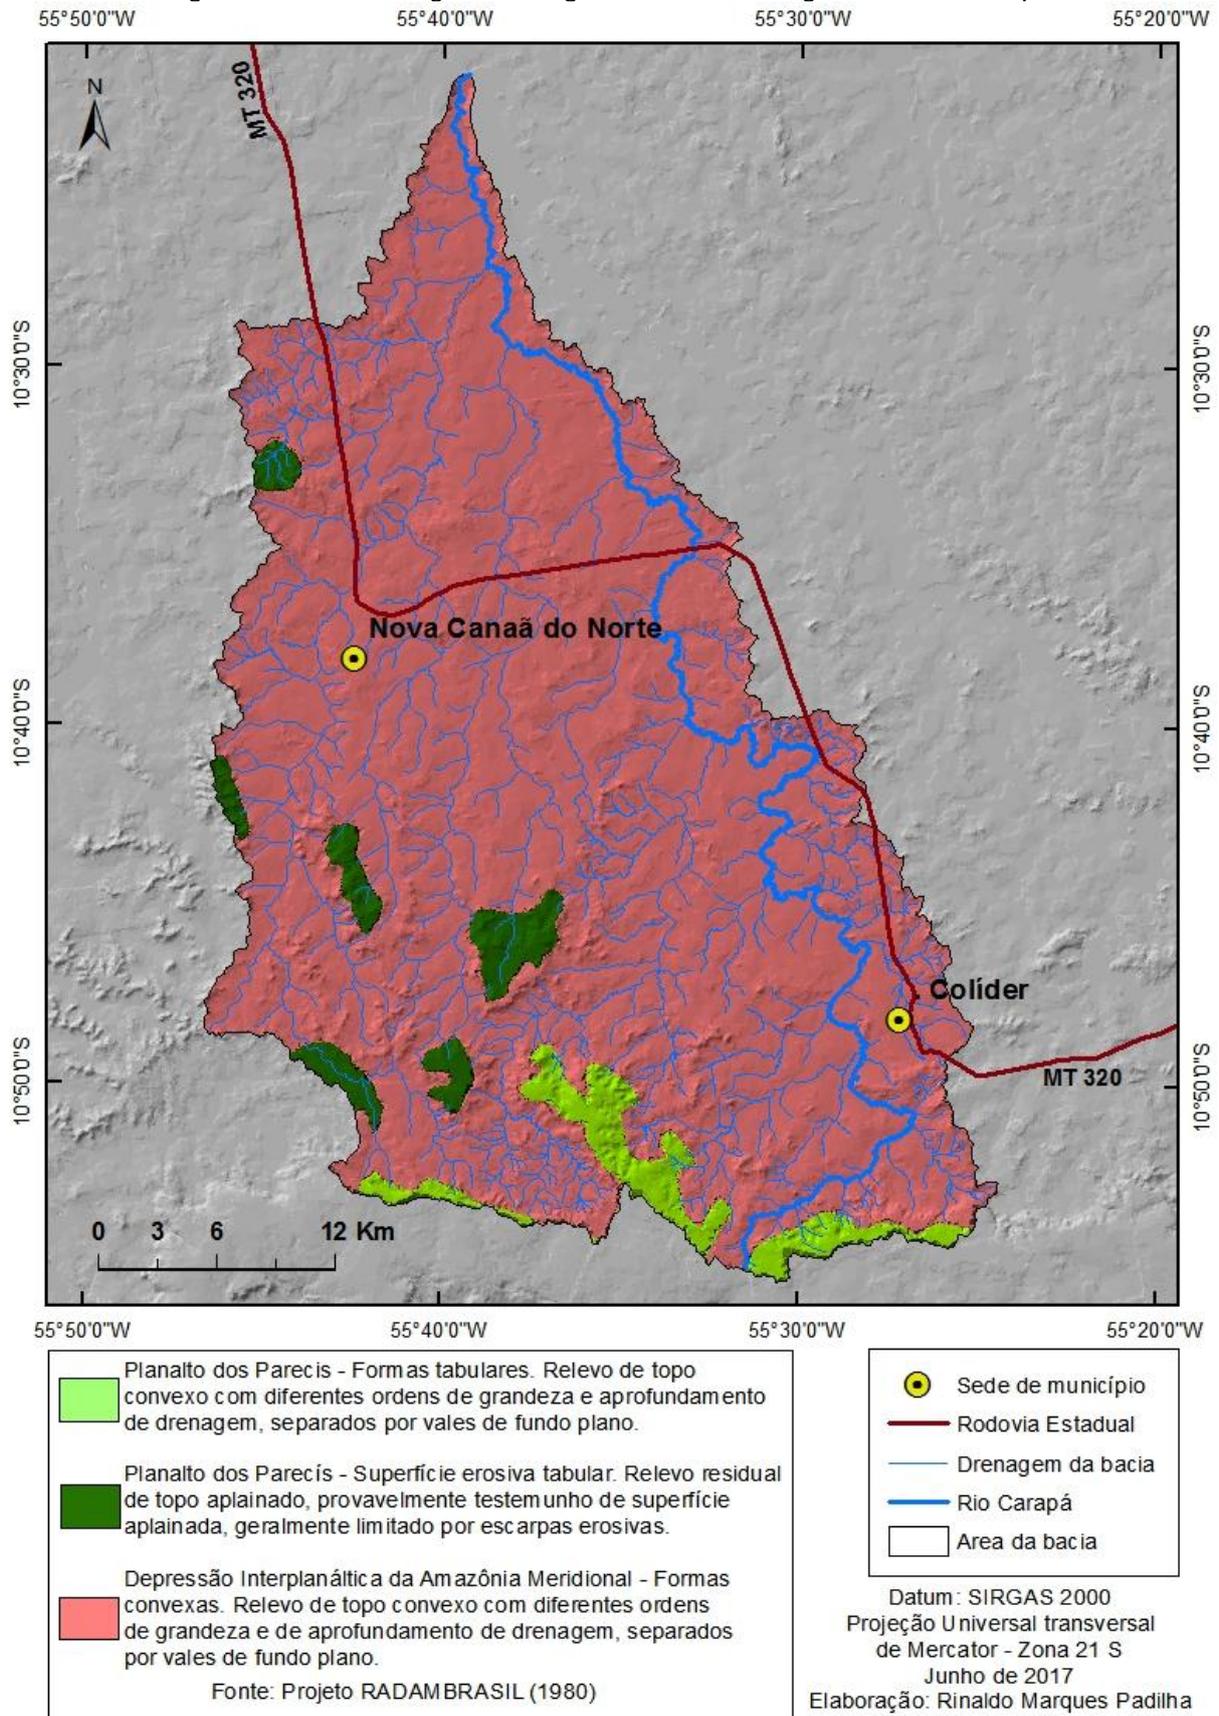
Figura 17 – Unidades geomorfológicas da bacia hidrográfica do rio Carapá.

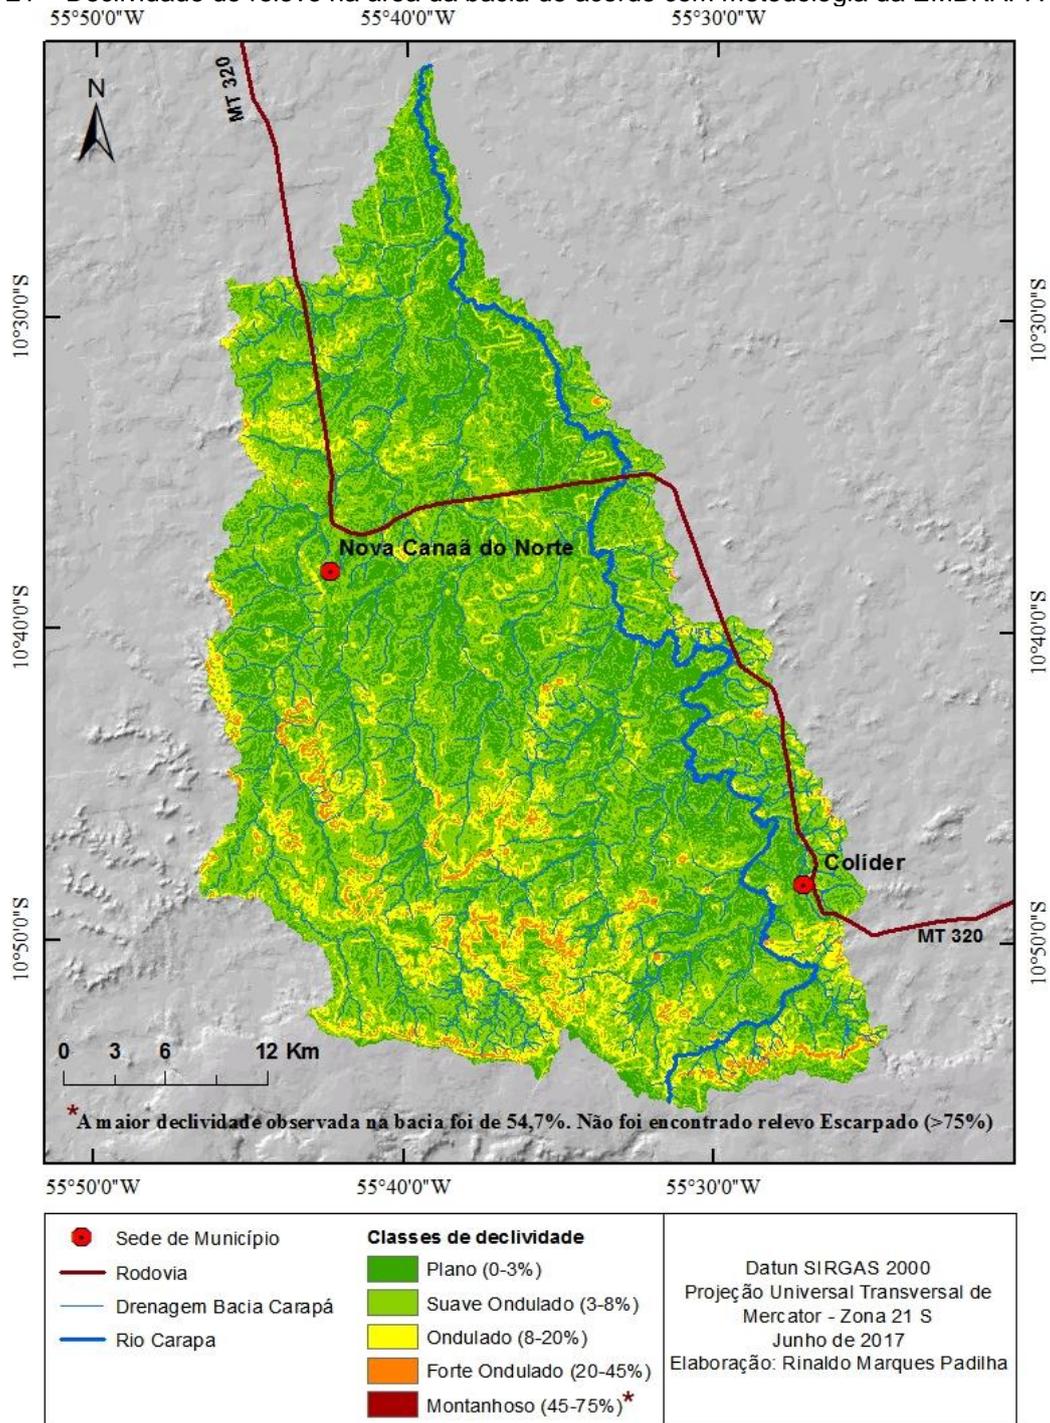
Figura 21 – Declividade do relevo na área da bacia de acordo com metodologia da EMBRAPA (2006).

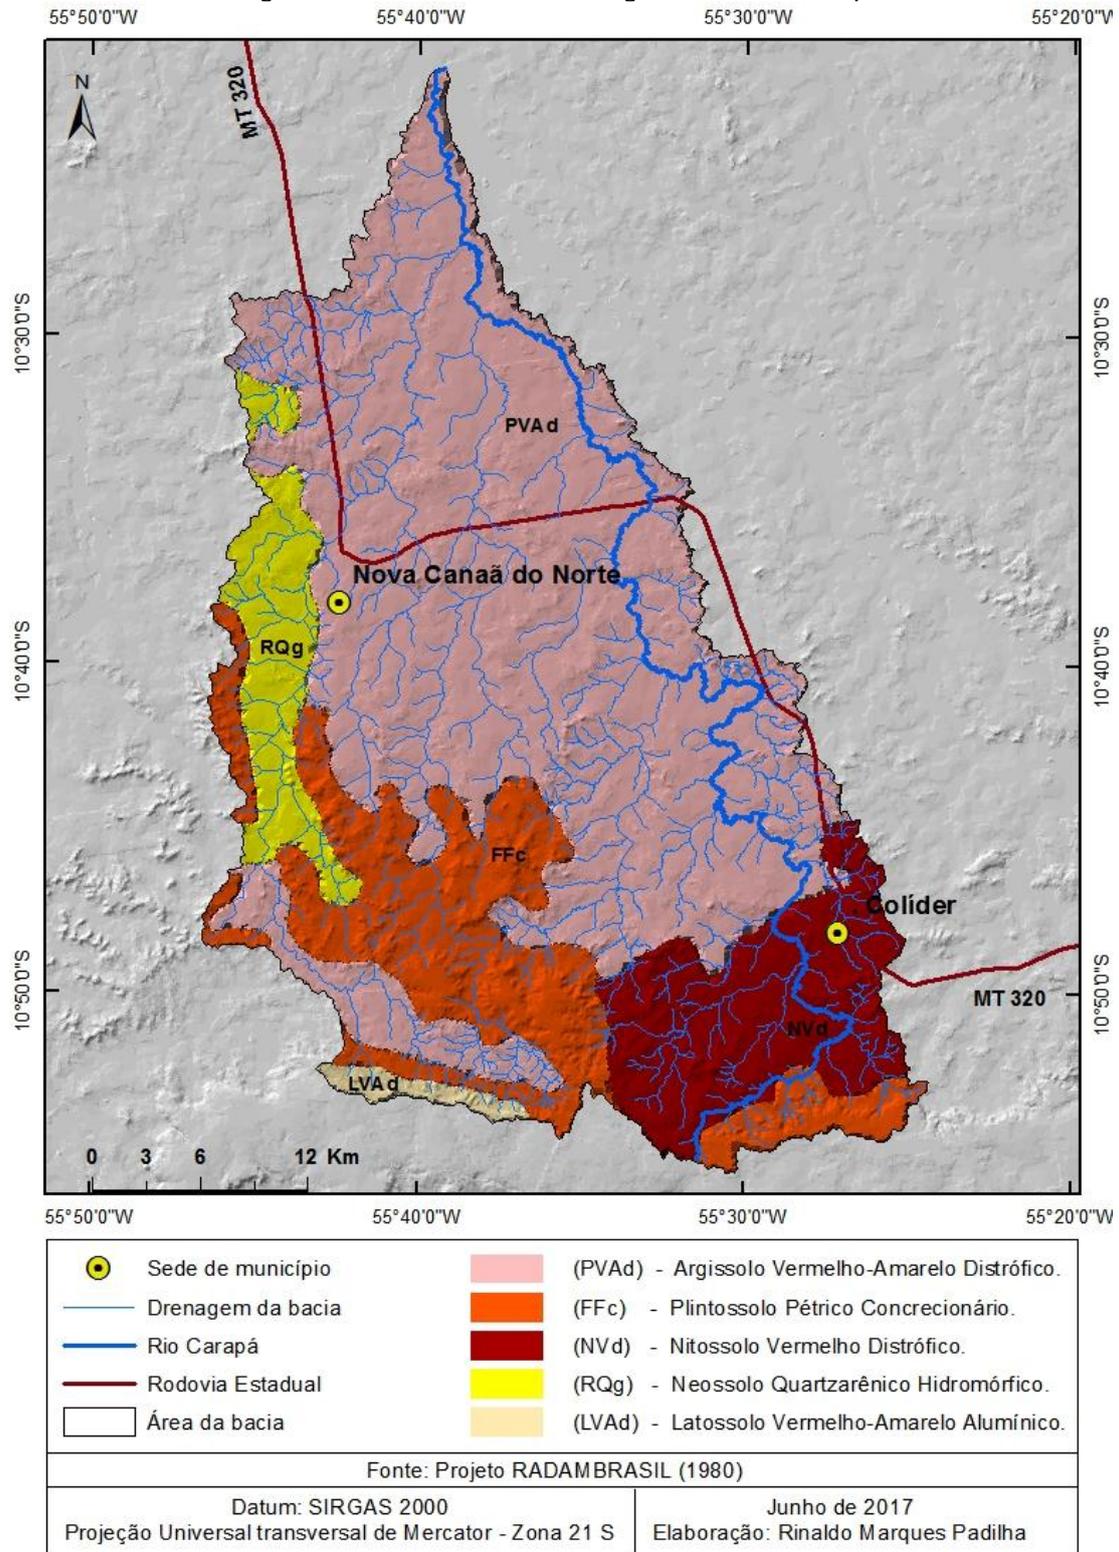
Figura 22 – Solos da bacia hidrográfica do Rio Carapá

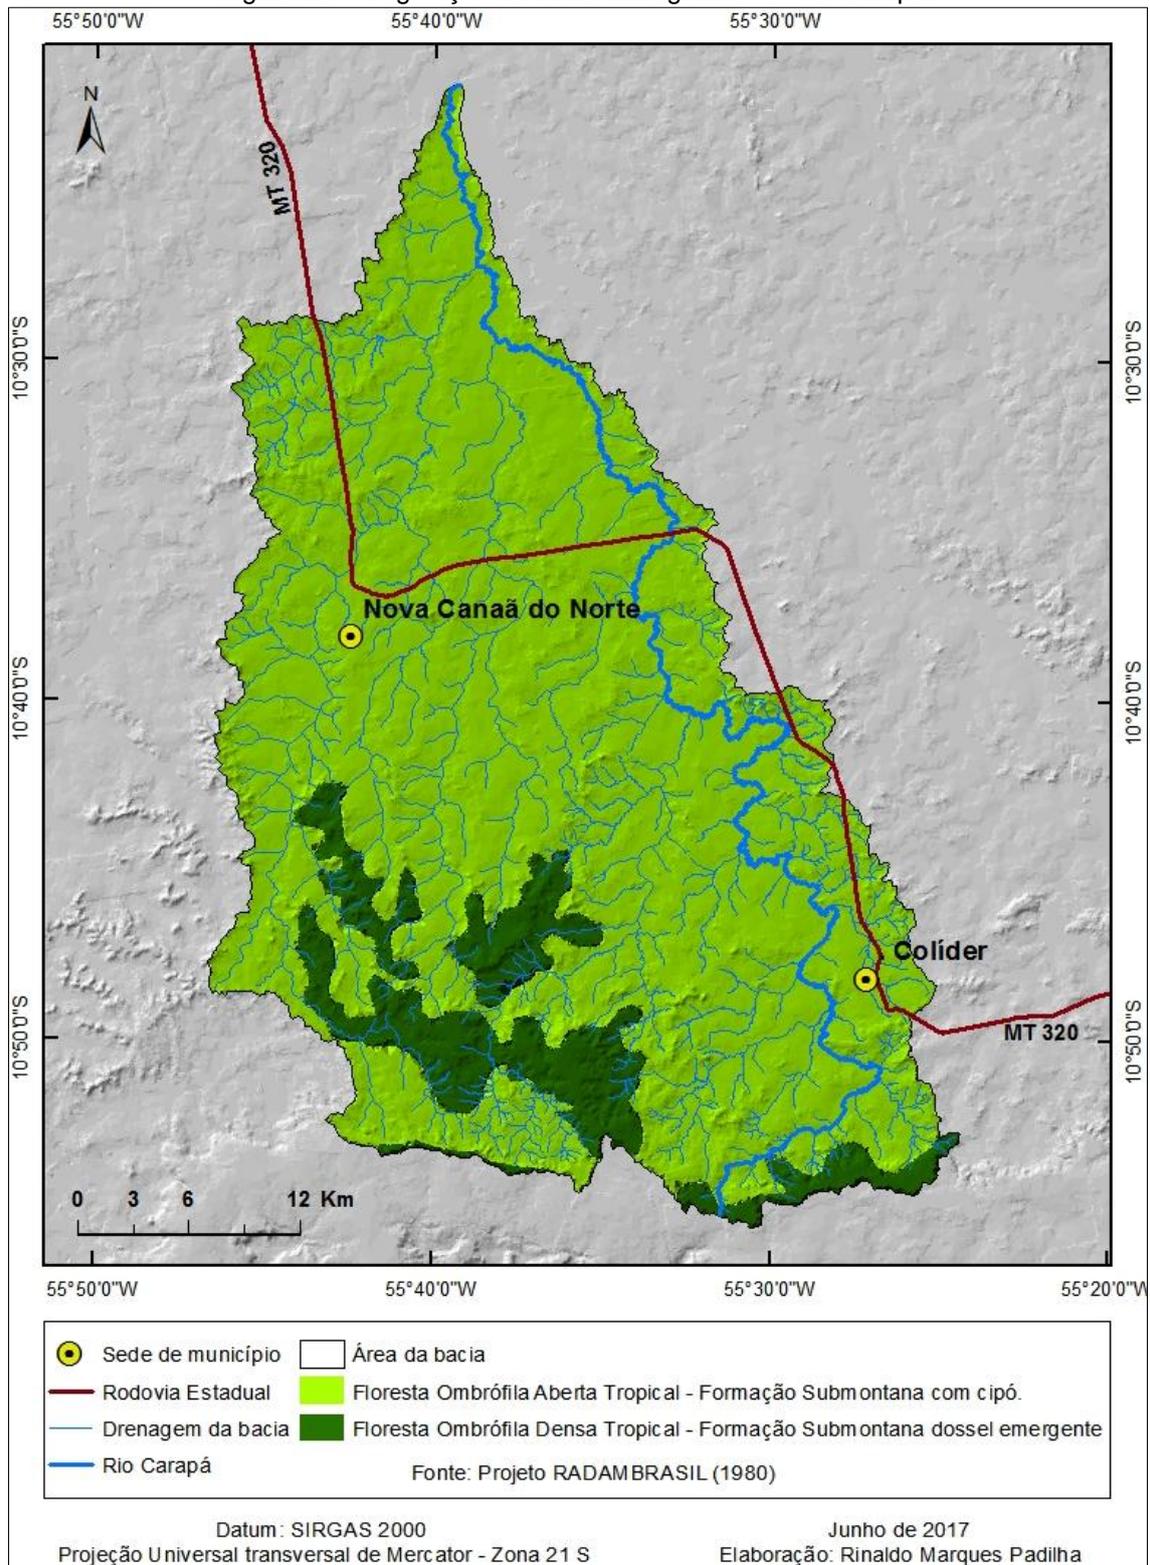
Figura 23 – Vegetação da bacia hidrográfica do Rio Carapá.

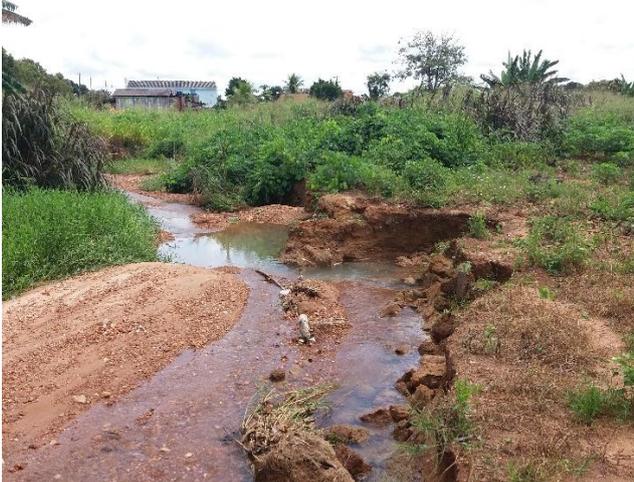
Figura 39 – Erosão e assoreamento no córrego Fundo, Nova Canaã do Norte, 2017.

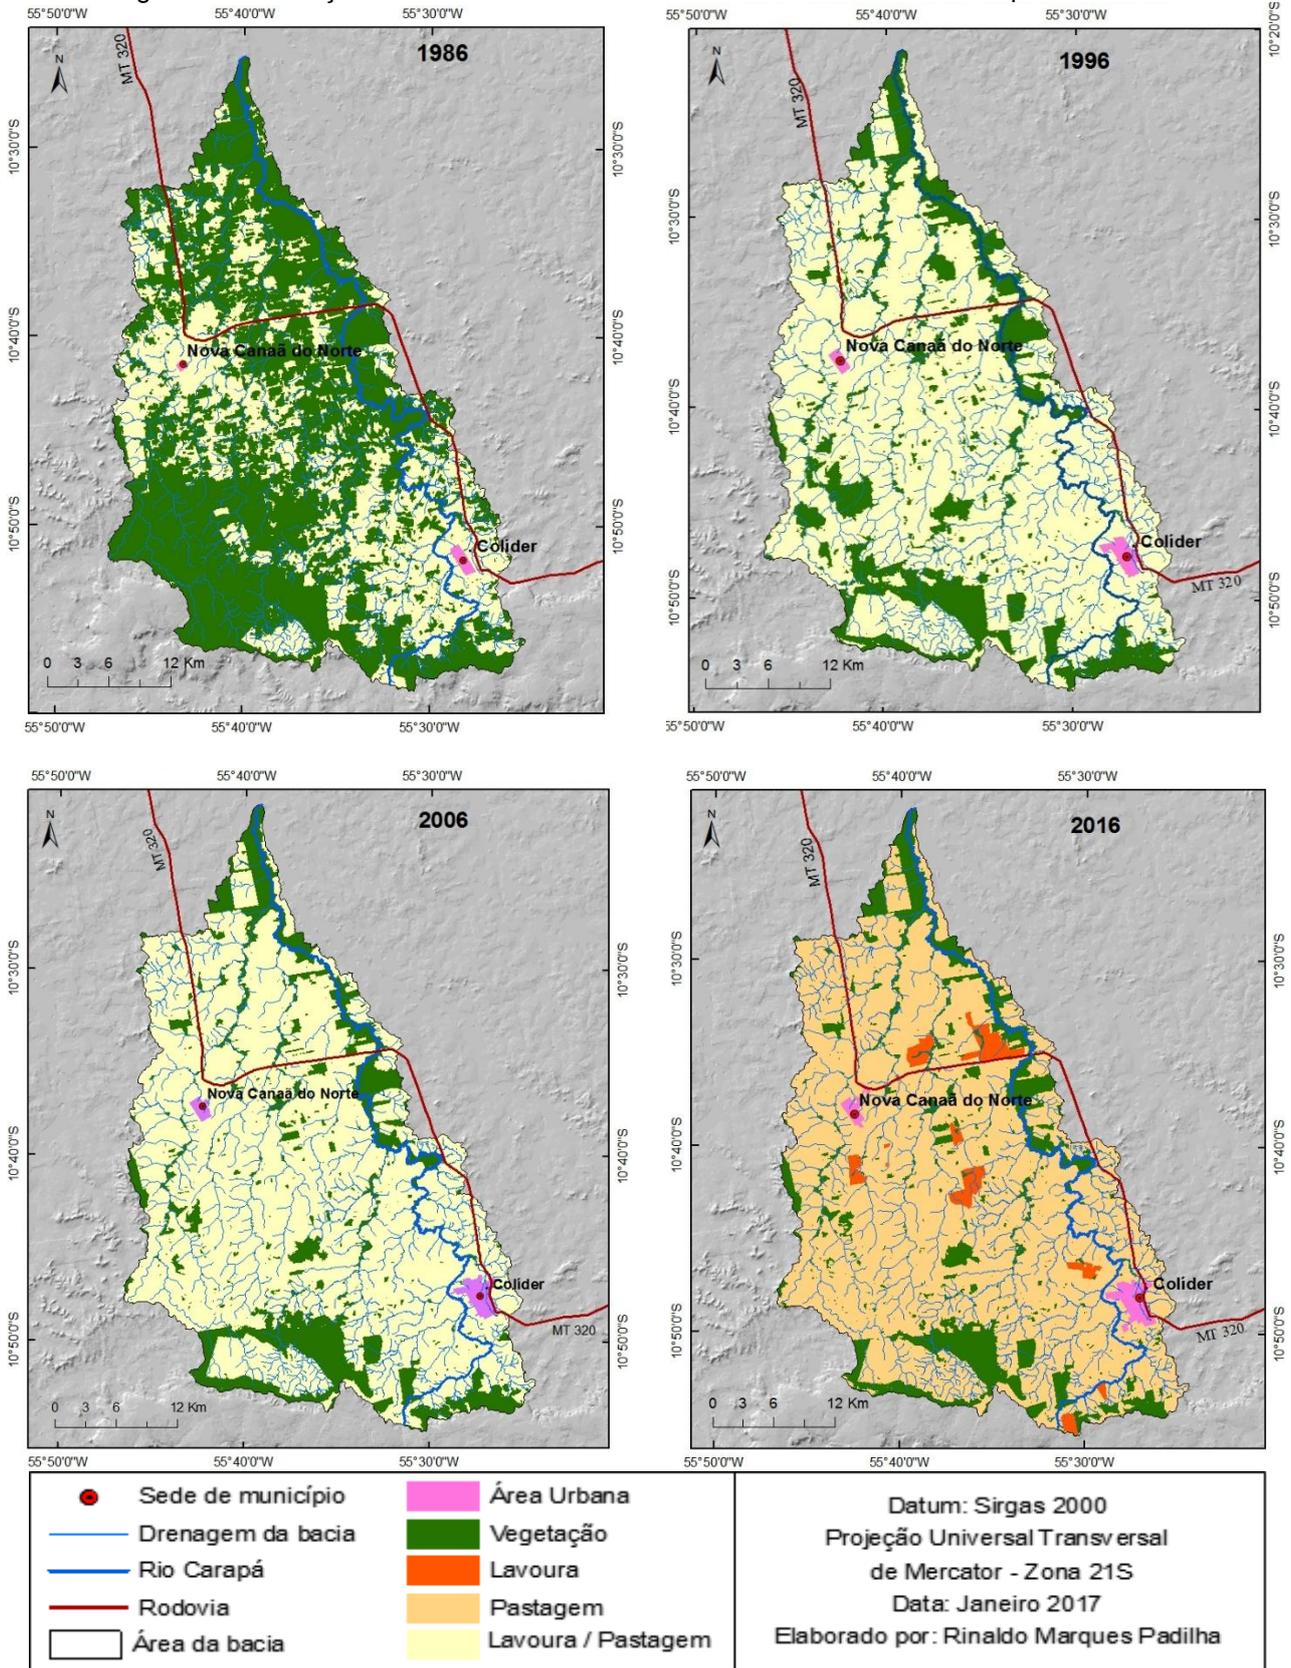
Figura 41 – Evolução do desmatamento e uso da terra na bacia do rio Carapá. 1986-2016.

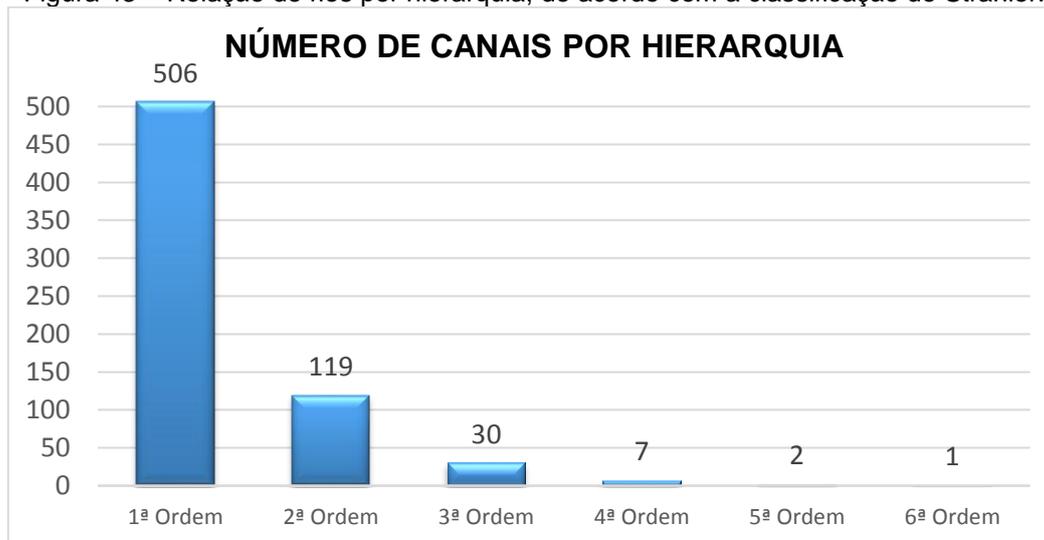
Figura 43 – Relação de rios por hierarquia, de acordo com a classificação de Strahler.

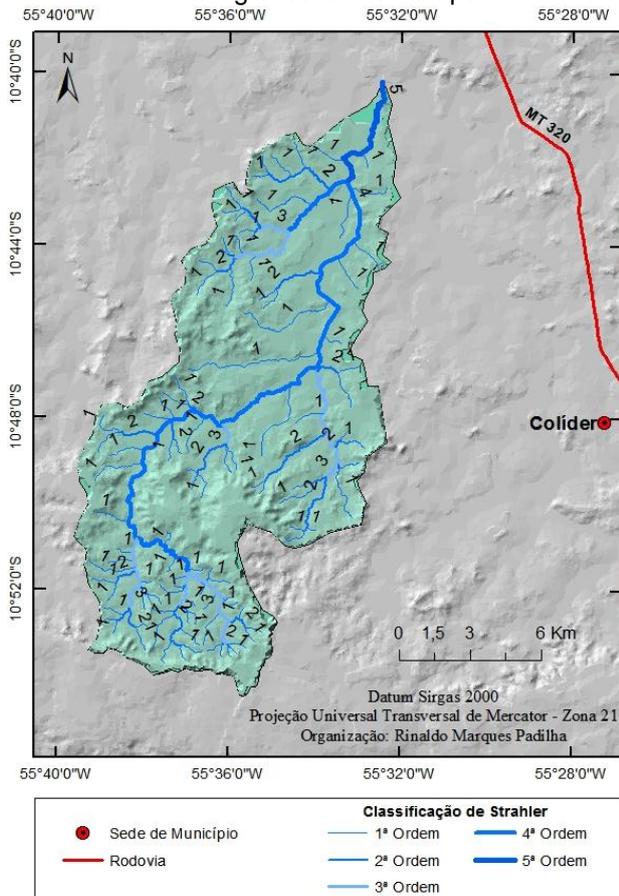
Figura 44 – Hierarquia fluvial da bacia hidrográfica do rio Kaiapá.

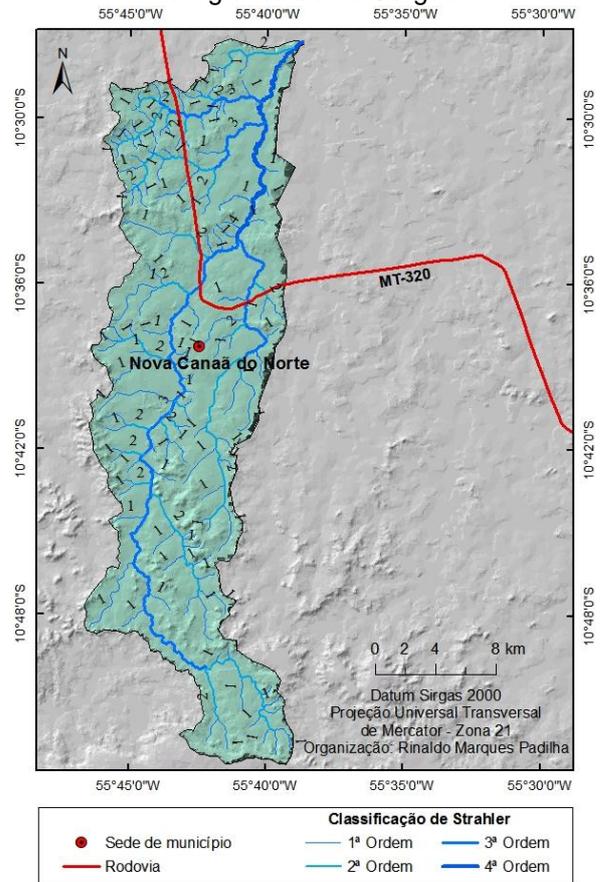
Figura 45 – Hierarquia fluvial da bacia hidrográfica do rio Corgão.

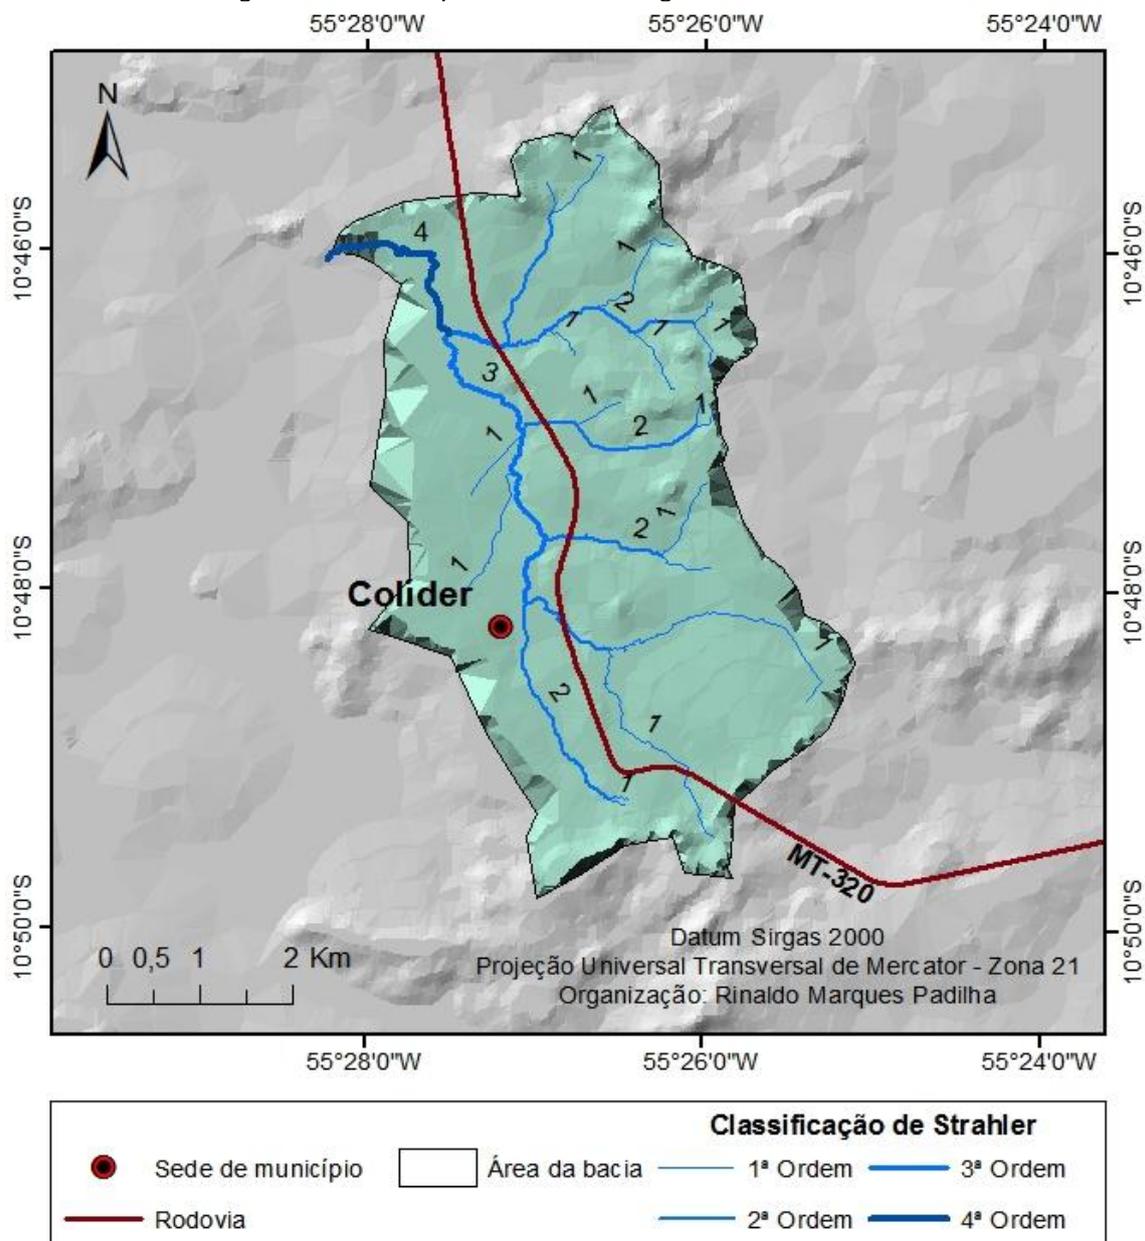
Figura 46 – Hierarquia da bacia hidrográfica do rio Jaracatiá.

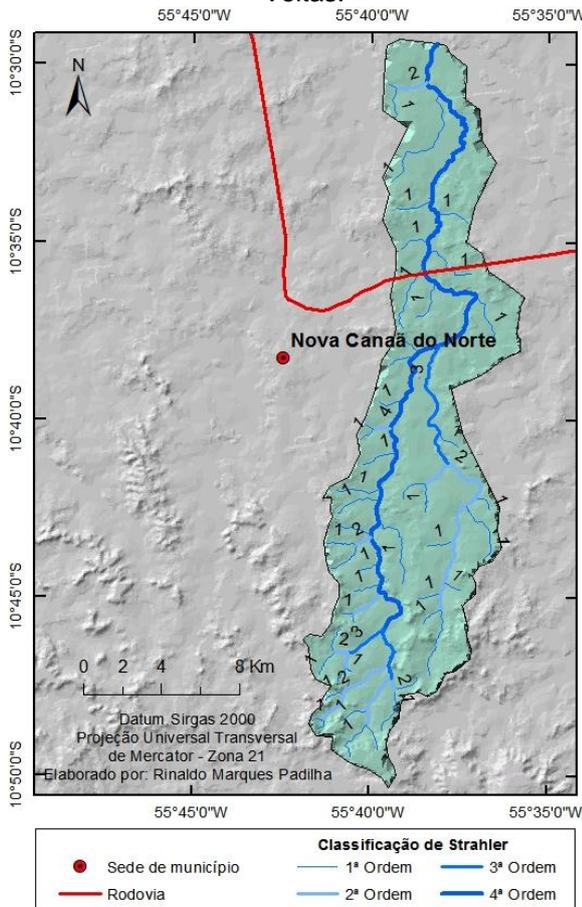
Figura 47 – Hierarquia da bacia do rio Vinte Voltas.

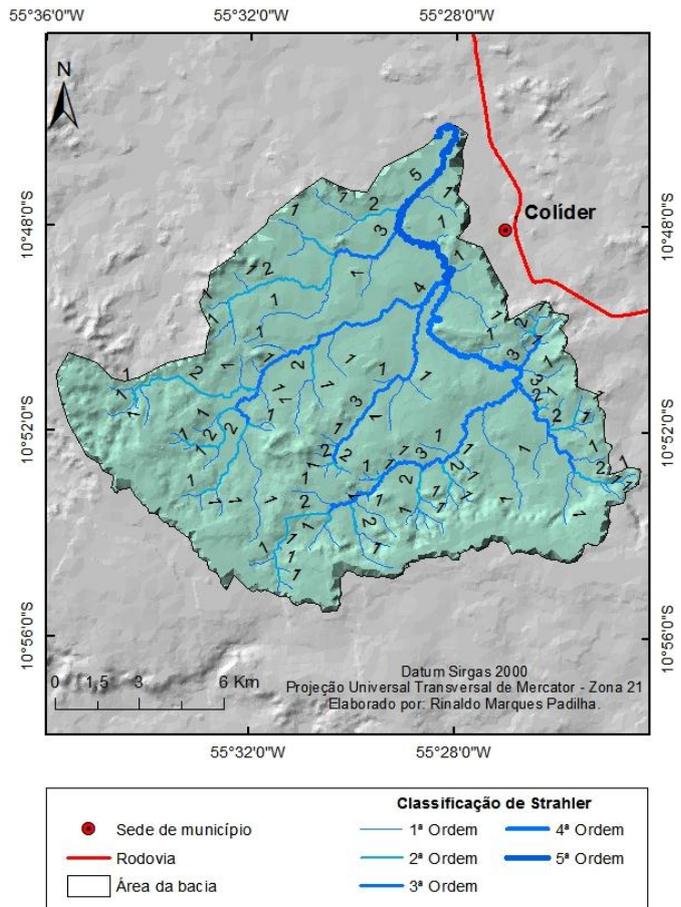
Figura 48 – Hierarquia da bacia do Alto Carapá.

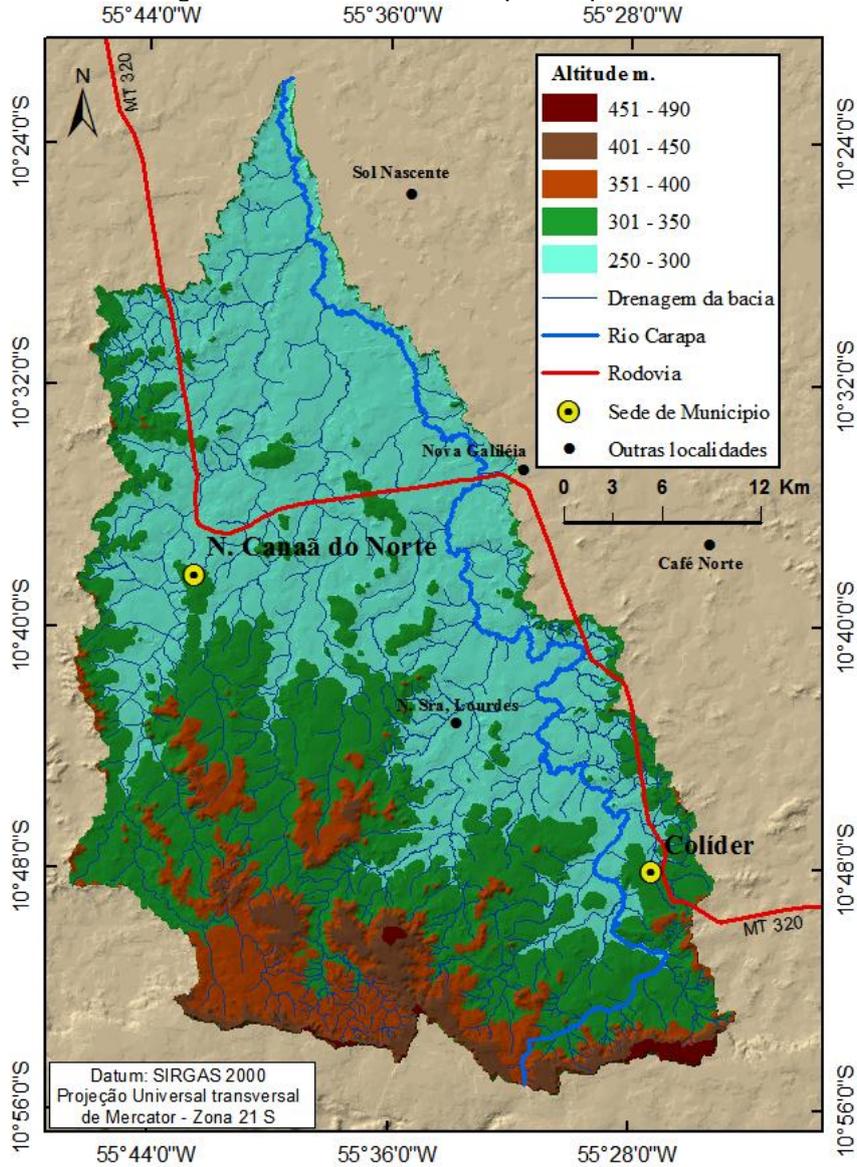
Figura 49 – Bacia do rio Carapá – Hipsometria.

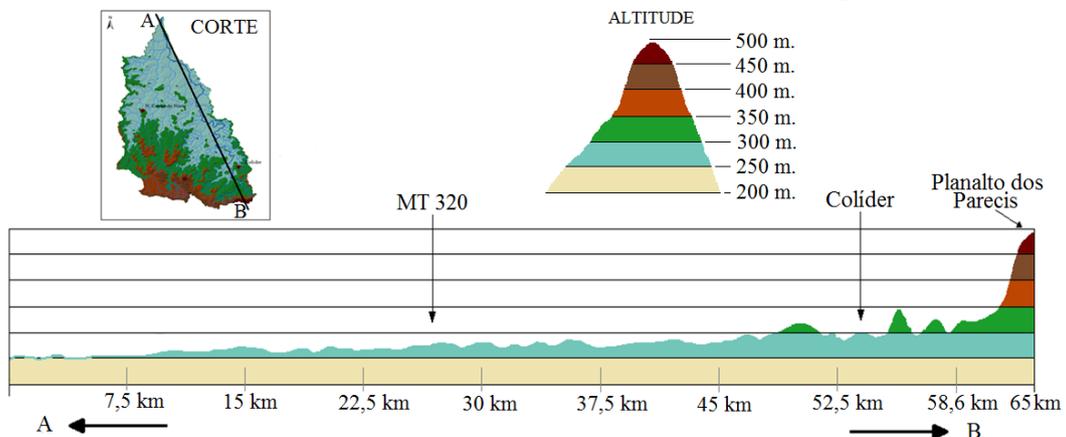
Figura 50 – Perfil altimétrico da bacia do rio Carapá, na maior extensão margeando o canal principal.
