**BACIA HIDROGRÁFICA DO RIO CARAPÁ, MATO GROSSO:  
CARACTERIZAÇÃO AMBIENTAL, USO DA TERRA E DINÂMICA  
FLUVIAL**

Dissertação apresentada à Universidade do Estado de Mato Grosso, como parte das exigências do Programa de Pós-graduação em Geografia para obtenção do título de Mestre.

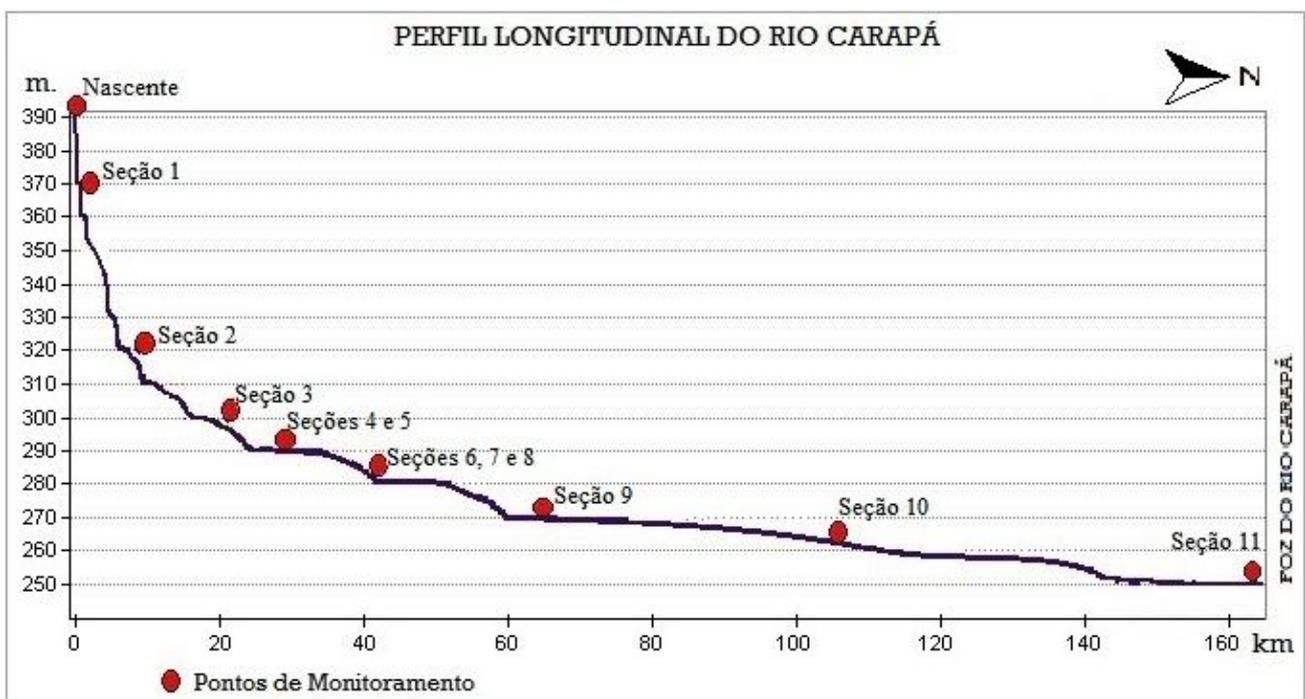
Figura 51 – Perfil longitudinal do rio Carapá.

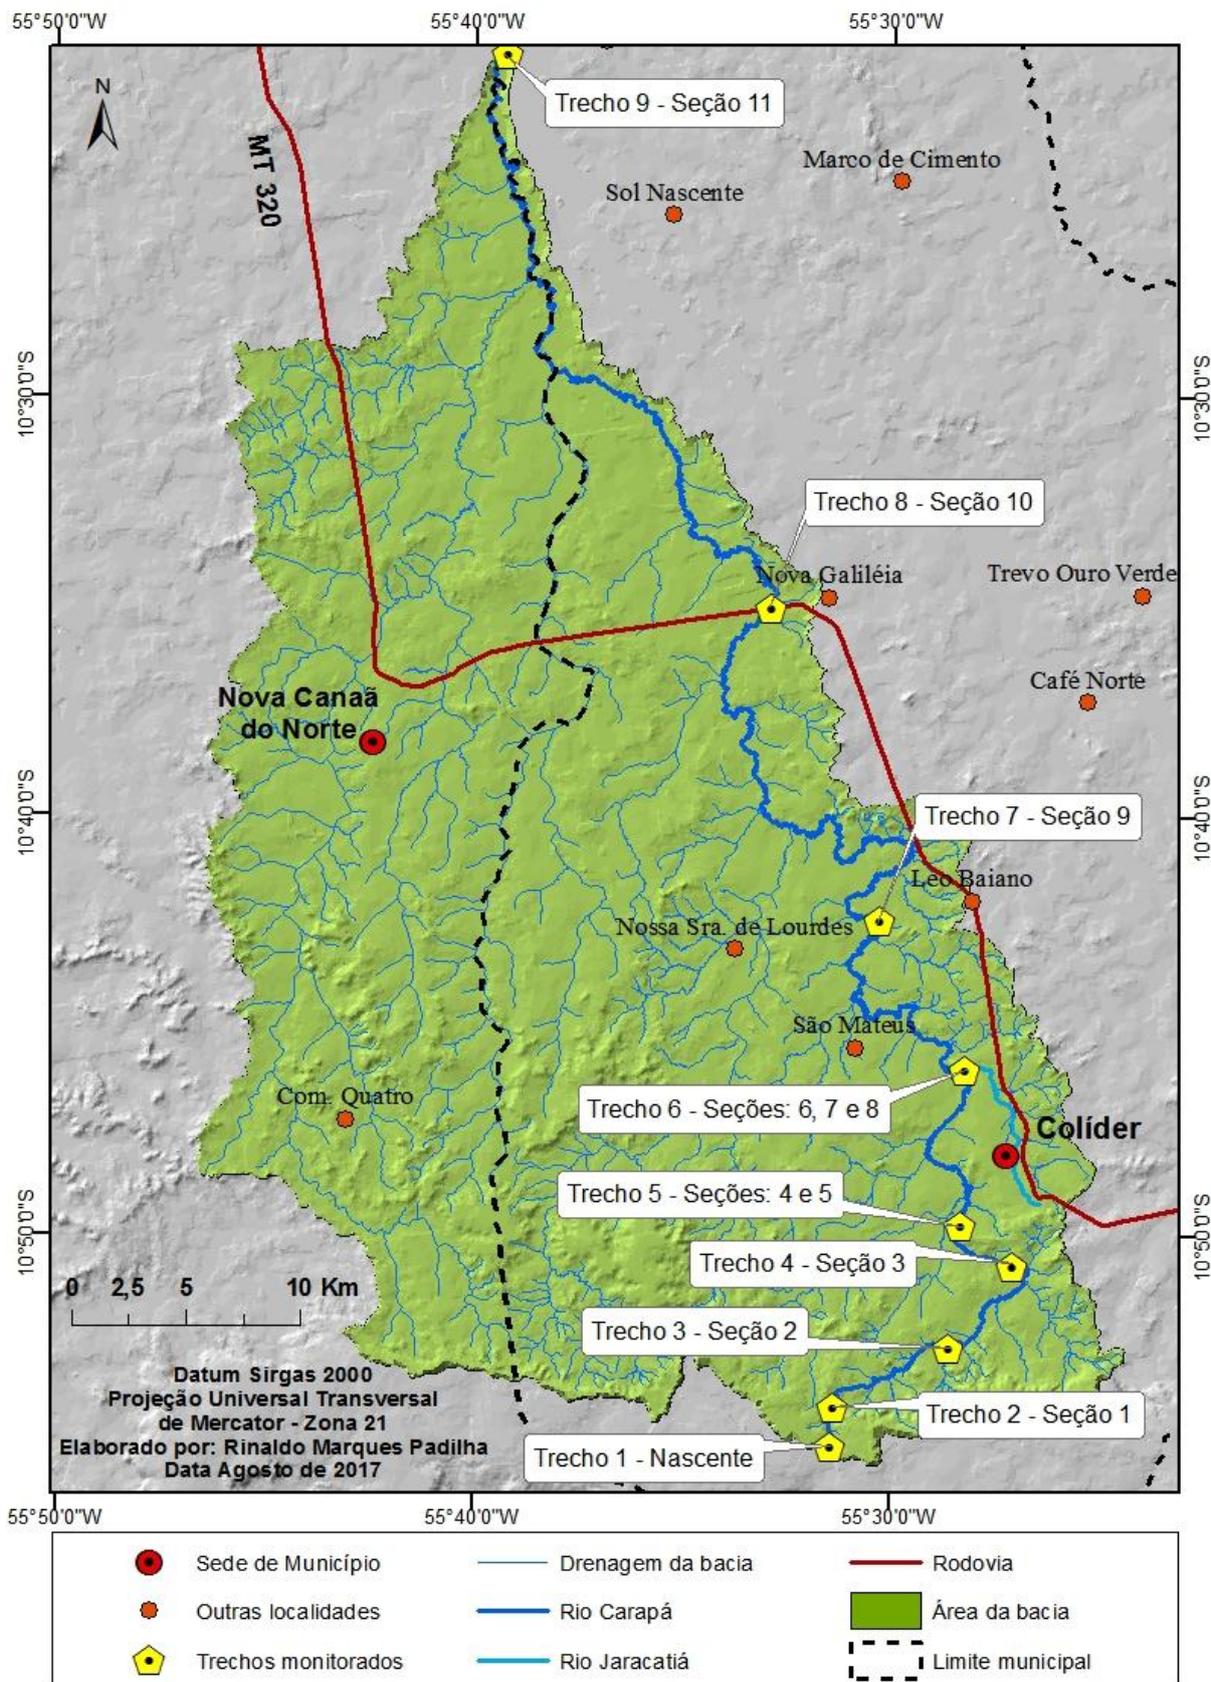
Figura 52 – Localização dos trechos e seções de monitoramento. Rios Carapá e Jaracatiá.

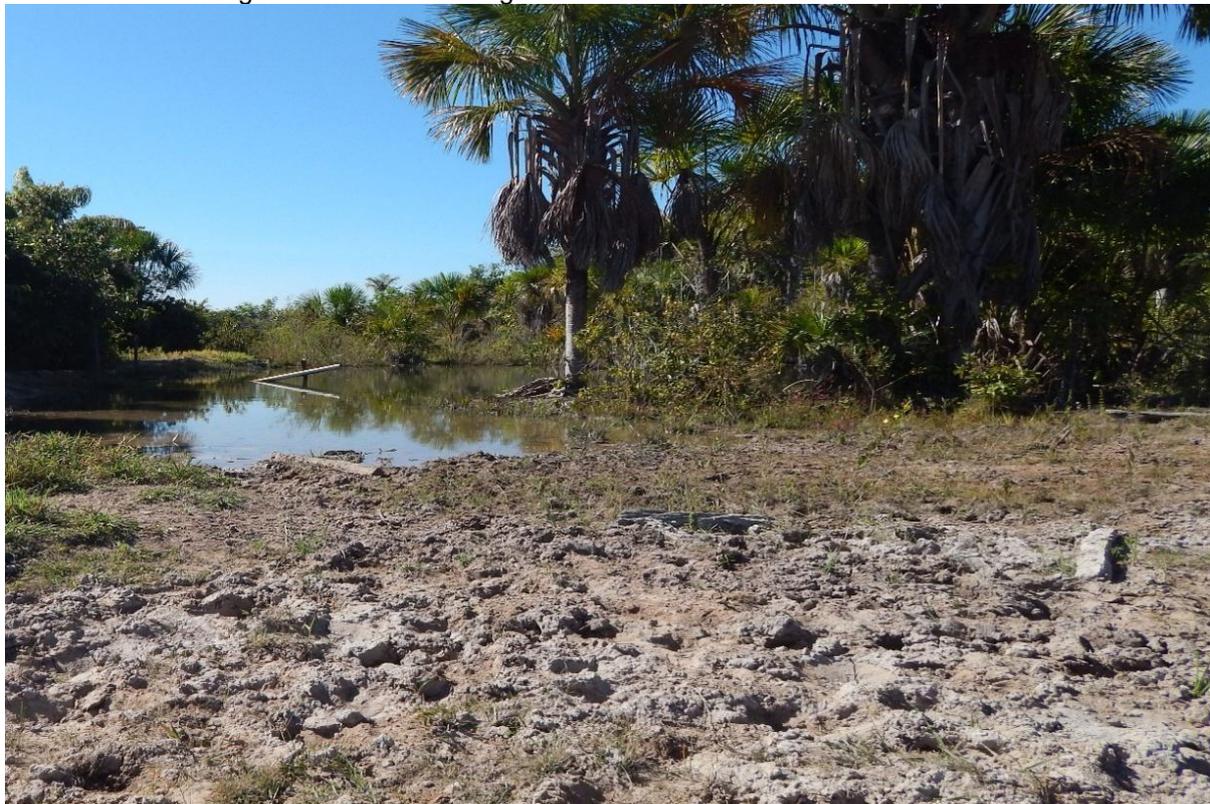
Figura 54 – Pisoteio do gado na área da nascente – Colíder 2016.

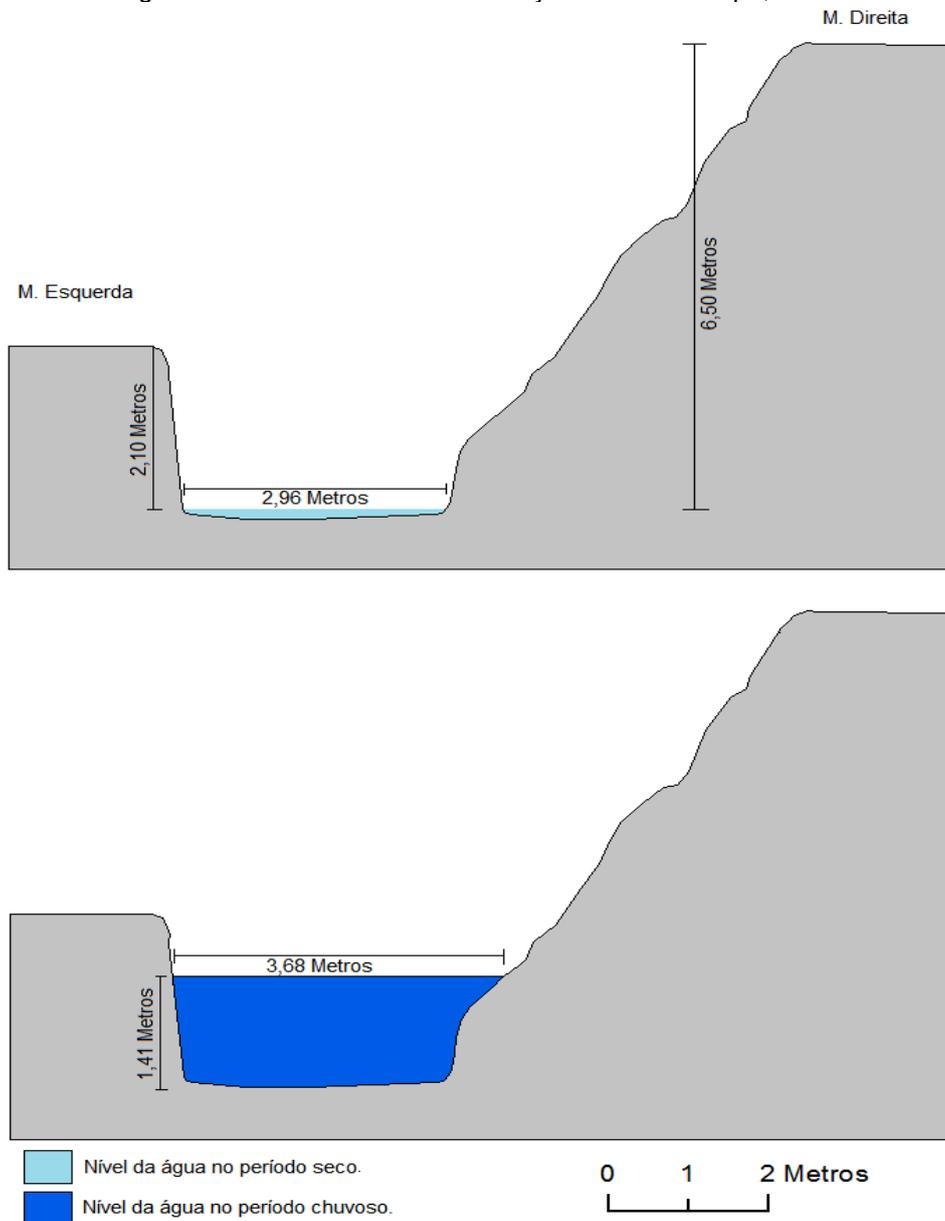
Figura 55 – Perfil transversal da seção 1 – Rio Carapá, 2016.

A magnitude de erosão obtida pela técnica de pinos ficou entre 0,07 a 0,11 cm/mês e a maior erosão acumulada para o período foi de 1,2 cm, observada no pino mais distante da lâmina de água (tabela 15). O baixo valor de erosão acumulada corrobora com os índices de estabilidade de agregados para a seção, que apresentou 55,08% de partículas com tamanhos maiores que 2,00mm (tabela 16). De acordo com Chaves e Calegari (2001), quanto maior a agregação e a estabilidade dos sedimentos, maior a resistência à erosão hídrica.

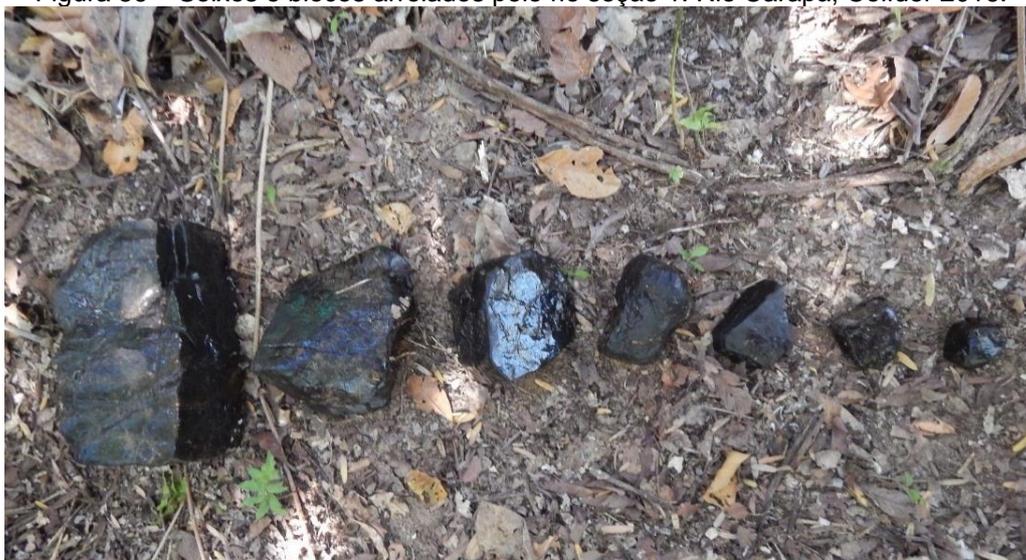
Figura 56 – Seixos e blocos arrolados pelo rio seção 1. Rio Carapá, Colíder 2016.

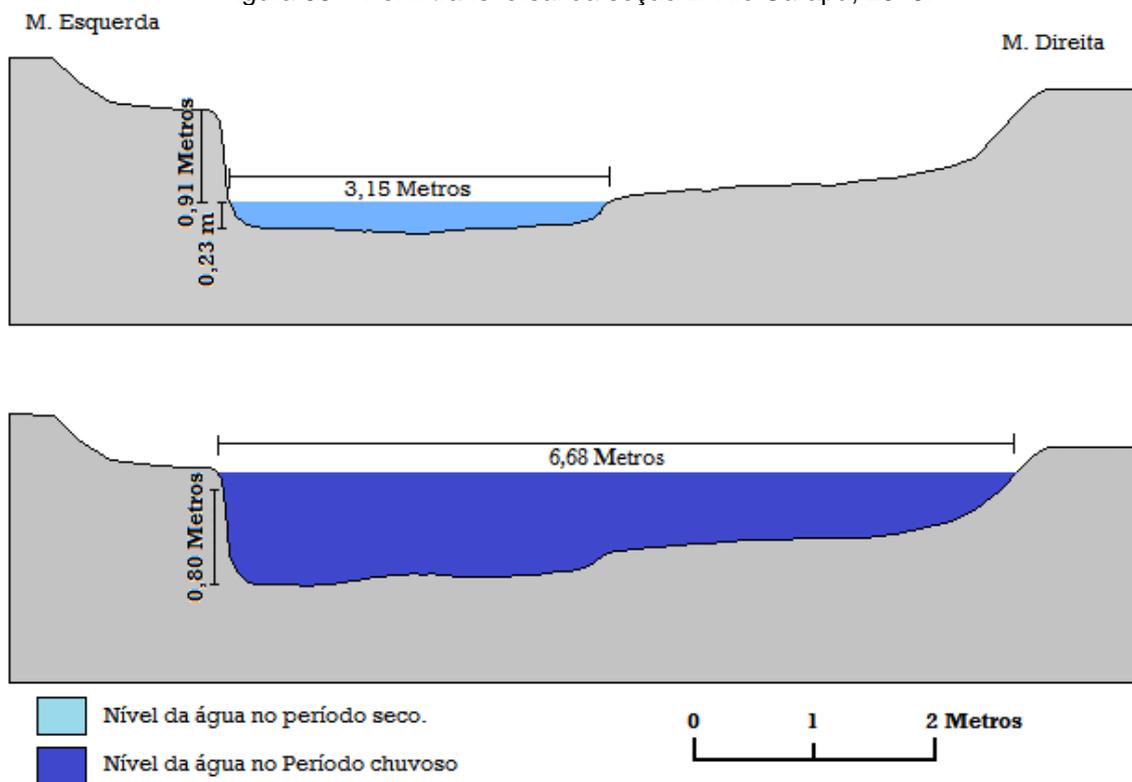
Figura 58 – Perfil transversal da seção 2. Rio Carapá, 2016.

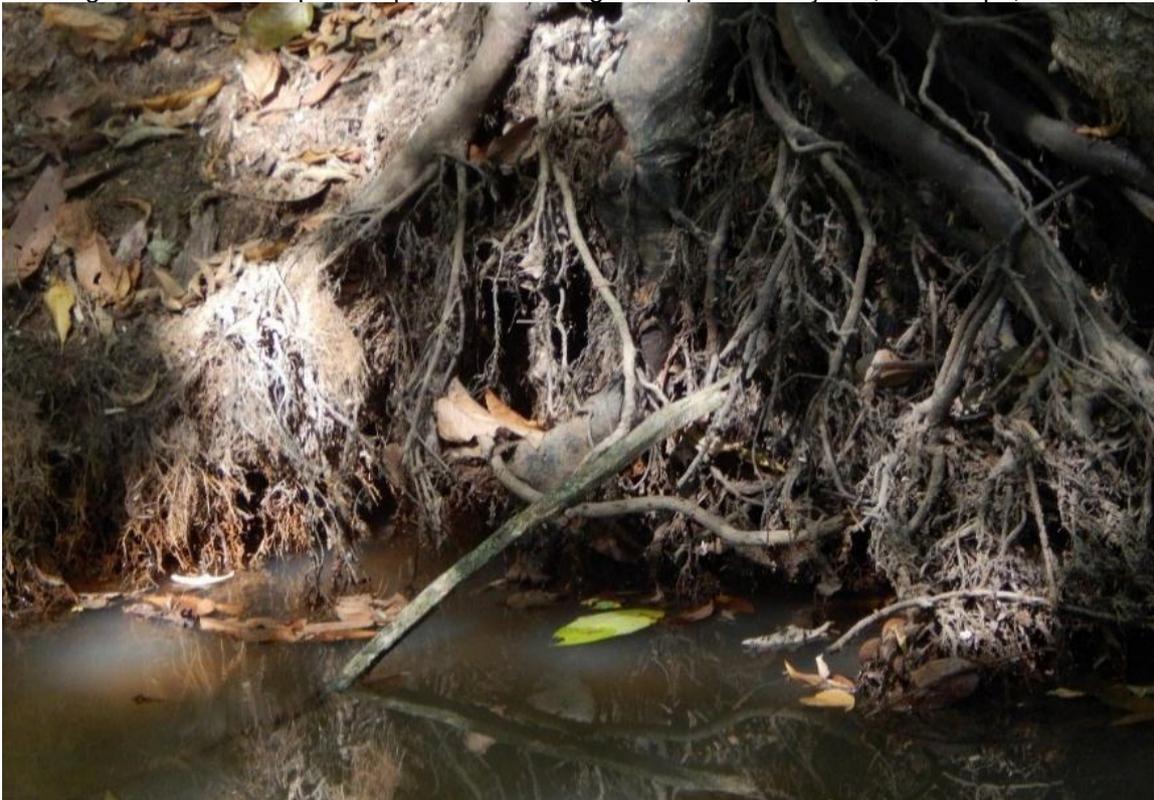
Figura 59 – Erosão por solapamento na margem esquerda. Seção 3, rio Carapá, 2016.

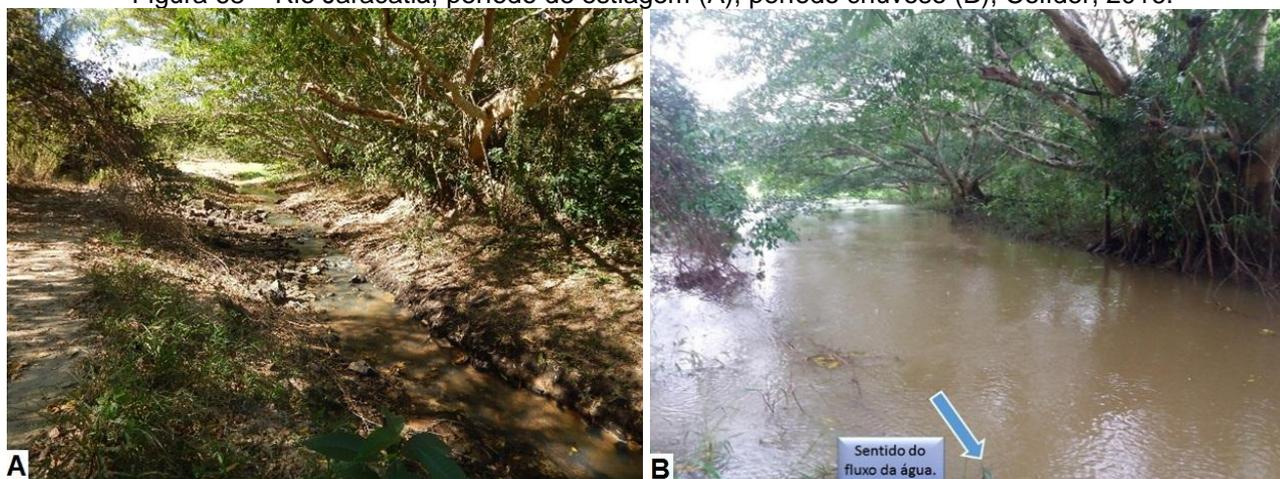
Figura 68 – Rio Jaracatiá, período de estiagem (A), período chuvoso (B), Colíder, 2016.

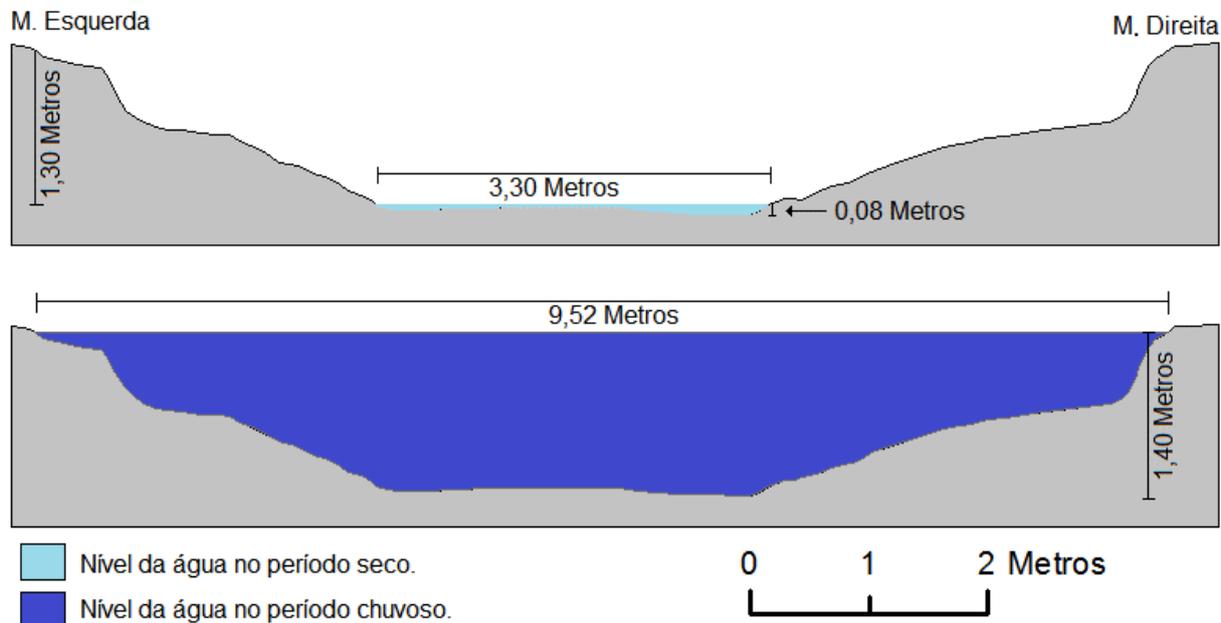
Figura 69 – Perfil transversal no rio Jaracatiá, Colíder, 2016.

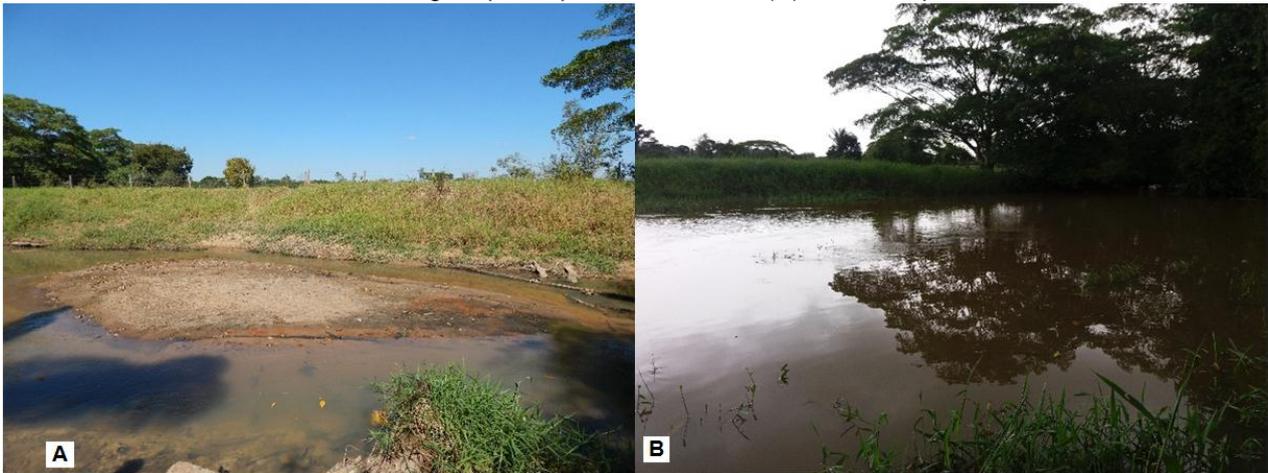
Figura 71 – Banco de sedimentos no centro do canal período seco (A).  
Nível do rio em sua margem plena período chuvoso (B). Rio Carapá, Colíder 2016.

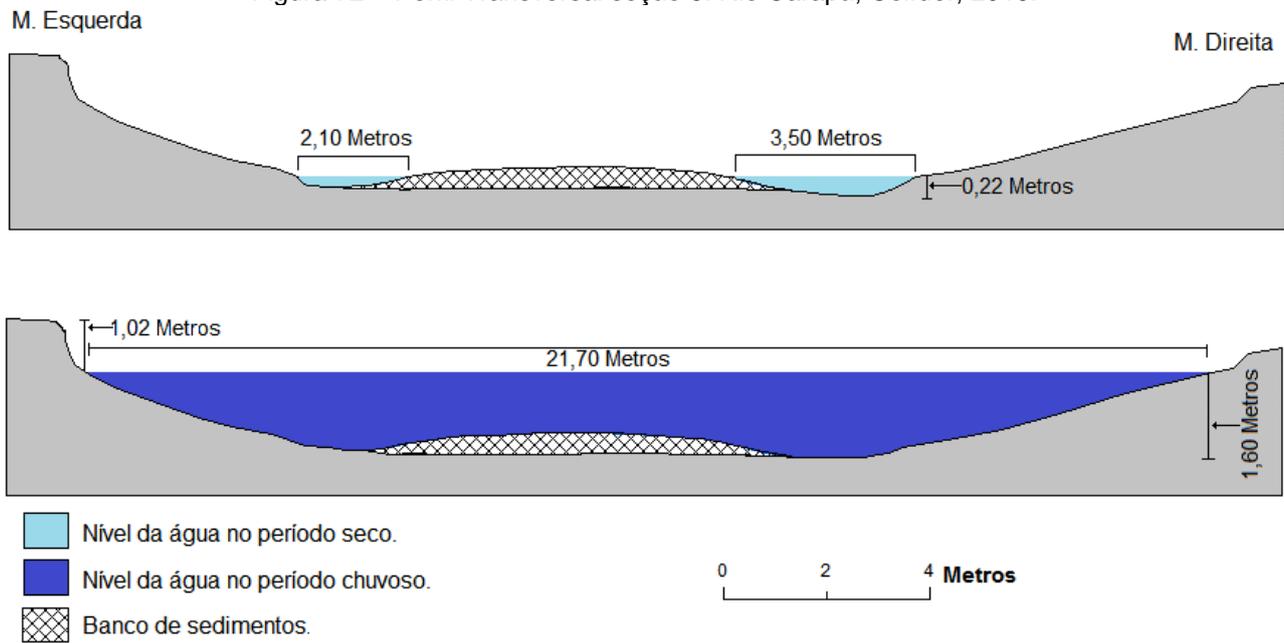
Figura 72 – Perfil Transversal seção 8. Rio Carapá, Colíder, 2016.

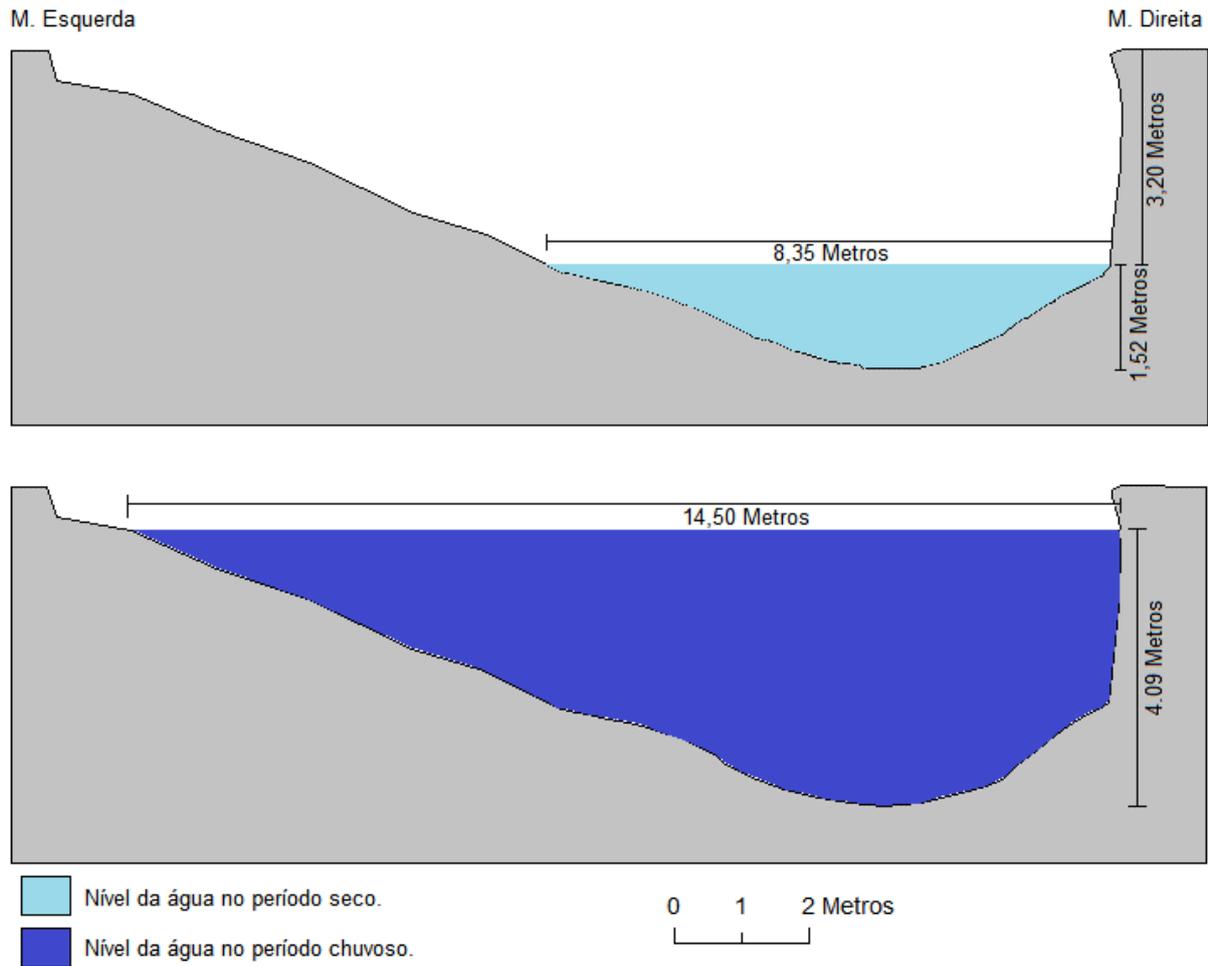
Figura 73 – Perfil Transversal seção 9. Rio Carapá, Colíder, 2016.

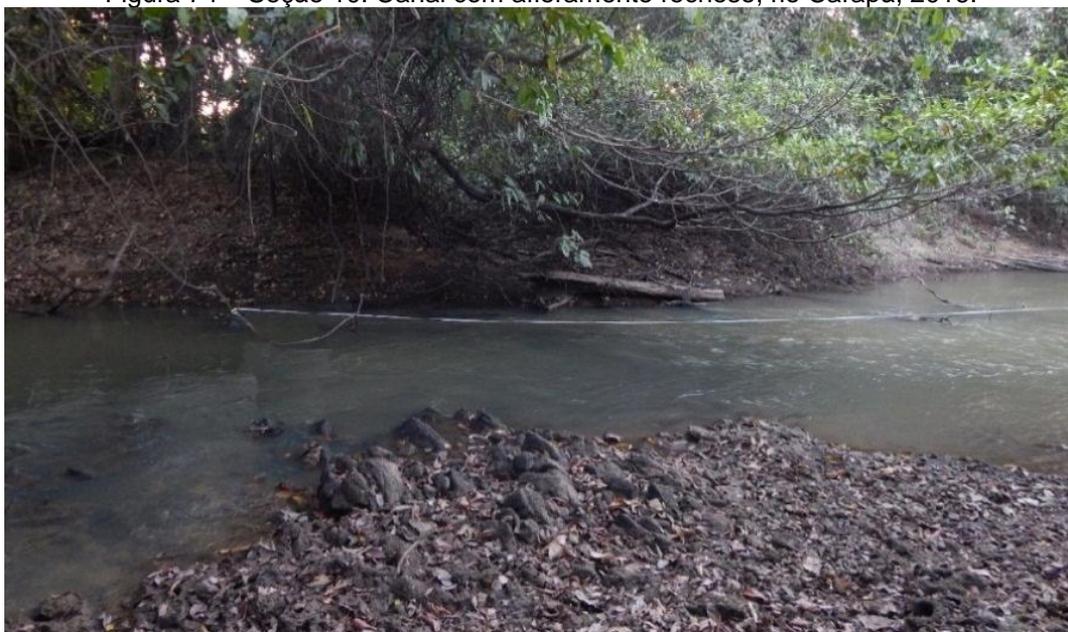
Figura 74 – Seção 10. Canal com afloramento rochoso, rio Carapá, 2016.

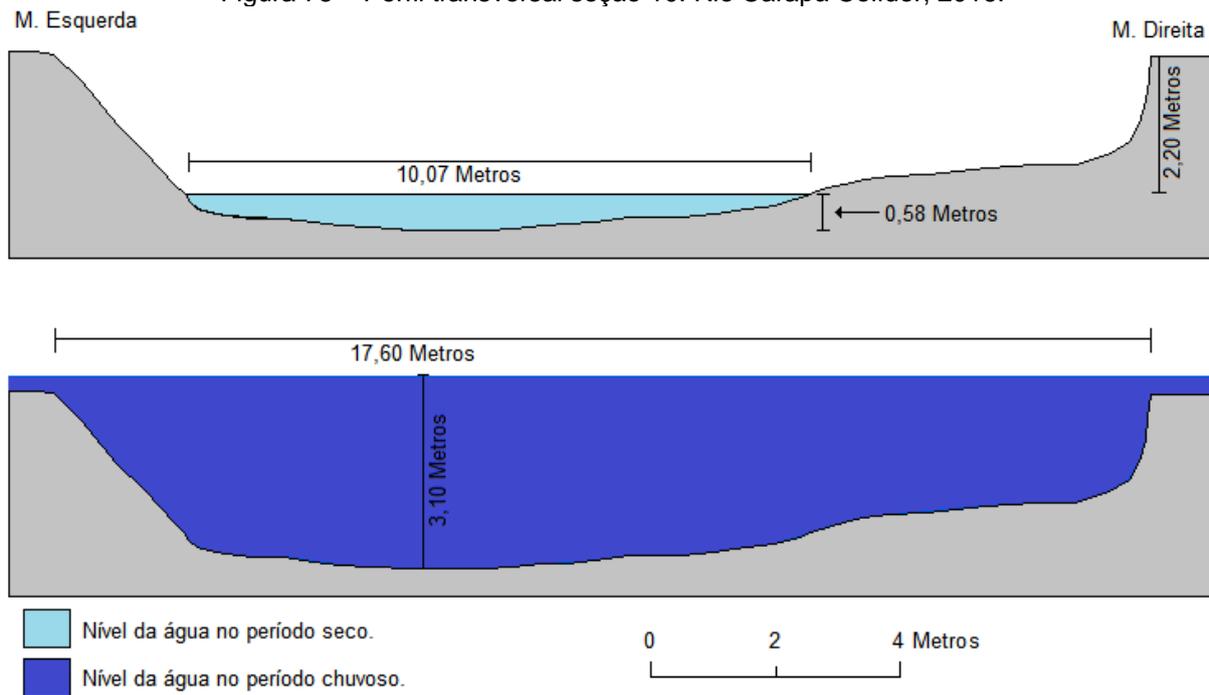
Figura 75 – Perfil transversal seção 10. Rio Carapá Colíder, 2016.

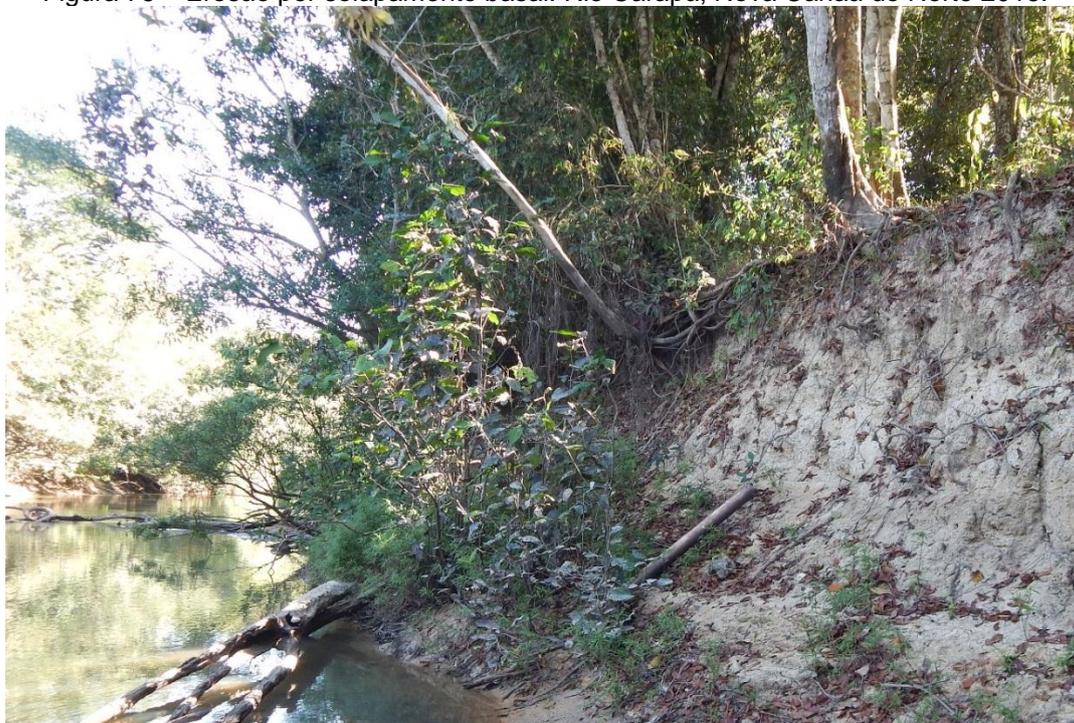
Figura 76 – Erosão por solapamento basal. Rio Carapá, Nova Canaã do Norte 2016.

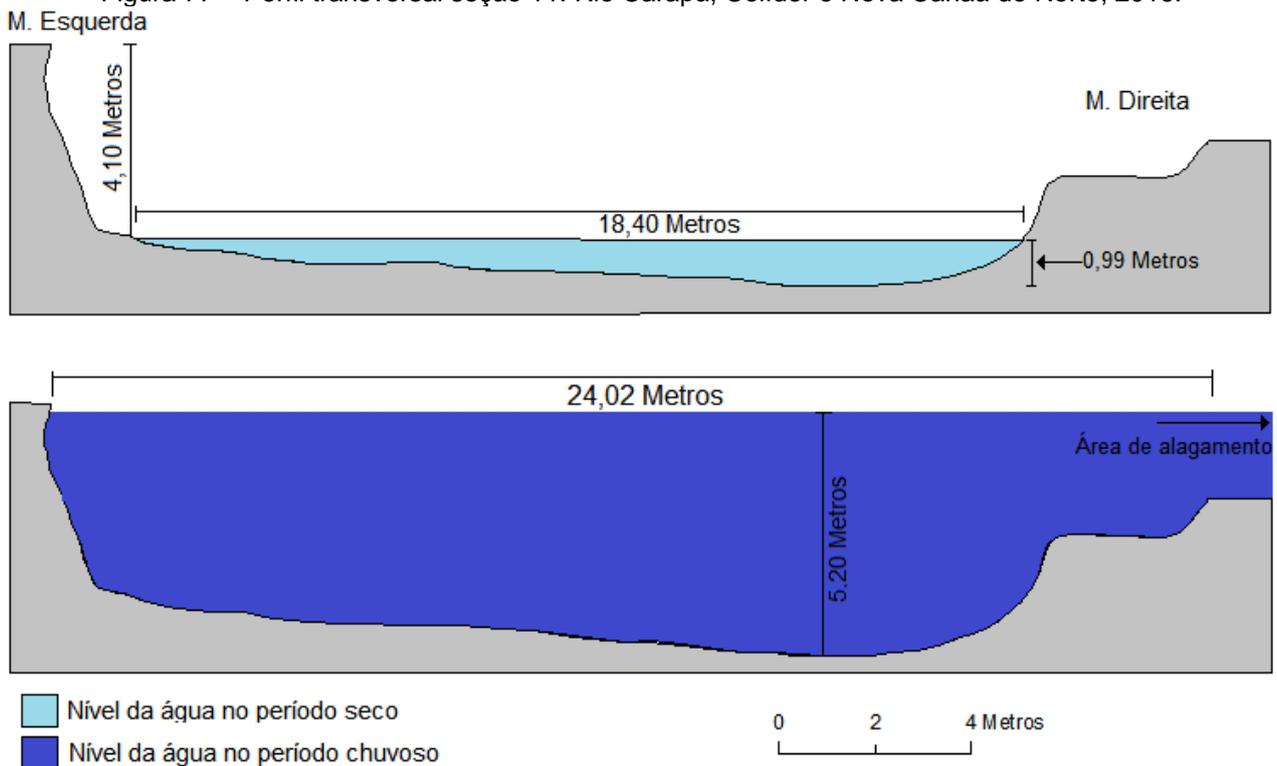
Figura 77 – Perfil transversal seção 11. Rio Carapá, Colíder e Nova Canaã do Norte, 2016.

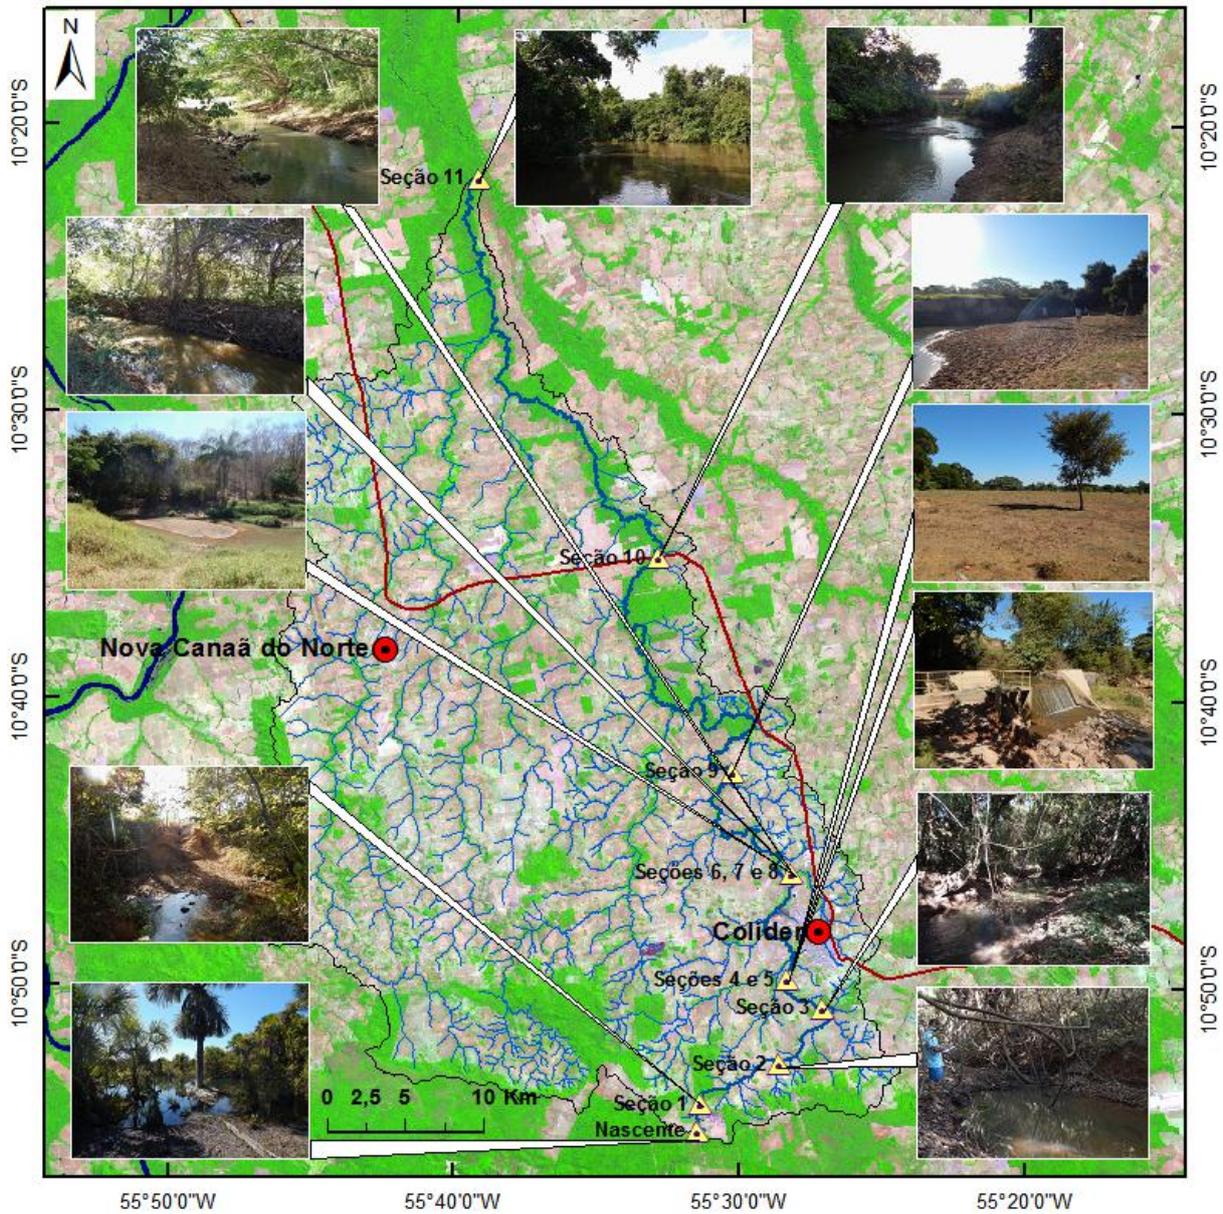
Figura 78 – Alterações e degradação ao longo do perfil longitudinal na bacia do rio Carapá, 2016.
